# **“04·10” 福田区 220 千伏福华输变电站 工程项目工地死亡事故调查报告**

2020 年 4 月 10 日 16 时许，位于福田区福田街道辖区福华五路与彩田路交汇处的 220 千伏福华输变电站工程项目工地地下室负四层发生一起事故，造成 1 人死亡。

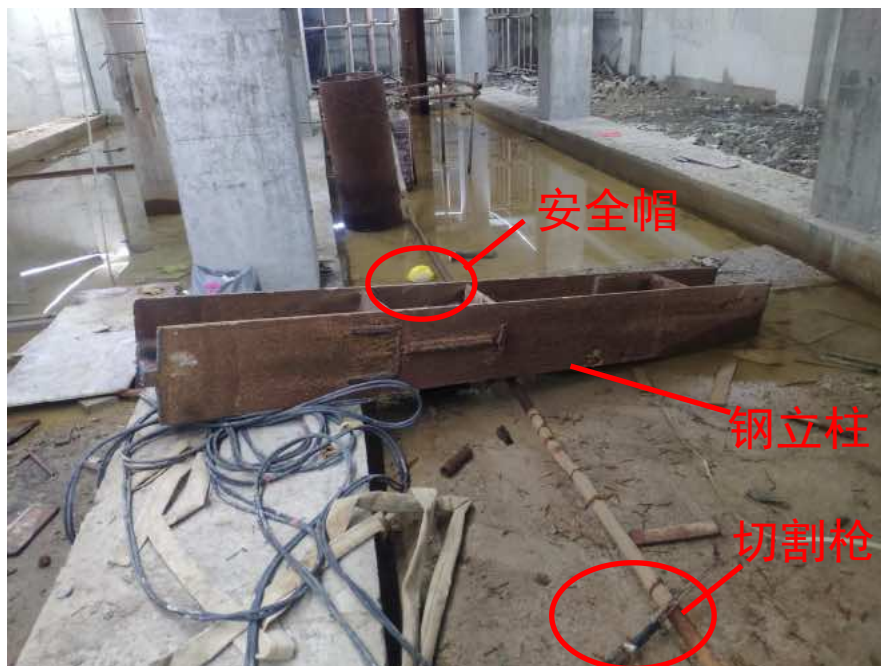
2020年4月10日16时许，220千伏福华输变电站工程地下室负四层，工人罗某勋用氧气乙炔切割枪切割原基坑工程的支撑措施钢立柱H型钢，工人林某、韩某波和李某波三人在旁边协助。罗某勋先行切割完了钢立柱的顶部，在切割钢立柱底部时，钢立柱H型钢突然发生倾倒，李某波躲避不及被倒下的H型钢压中胸部和腿部。

1、事故发生地点位于220千伏福华输变电站工程地下室负四层，事发时，基坑工程通过竣工验收，主体工程地下室已封顶，正在进行首层模板工程支撑体系搭设。倾倒的钢立柱原为基坑工程的竖向支撑措施，型号为H400\*408\*21\*21型钢，每米理论重量为197kg/m。钢立柱按现场实际情况分楼层进行切割回收，事发时已切割到地下室最后一层(负四层)。现场的钢立柱上部先被切割出长0.3米的一截，后切割段底部时倒下钢立柱长为3.5米。

经现场勘查：事发前作业现场，作业人员未先行对钢立柱顶部进行局部斜口切割，未使用缆风绳、轮胎、方条或模板等保护措施，直接进行截断放倒，现场施工没有按方案要求进行，导致无法预判倾倒方向，也不能控制倾倒时间，进而出现突然倾倒伤人的情况。

广东省基础工程集团有限公司于2019年6月18日编制了《220千伏福华变电站基坑支护工程支撑拆除施工专项方案》，在2019年7月3日通过审批。《支撑拆除施工专项方案》中要求：钢立柱拆除时现场拟采用两条缆风绳在立柱上端1/3位置处开孔固定，利用现场钢筋砼柱子进行缠绕至少2圈以上，缠绕前需提前做好柱子成品保护措施；分两组共四名作业人员分别拉紧，当底部切割后两组人均匀缓慢放下；为考虑钢立柱可能对板面造成冲击破坏，在钢立柱倾倒的位置，采用轮胎垫底，轮胎面上增加固定的方条及模板作为防护。
