## 辽宁铭鹏防爆起重机有限公司“12·18”一般高处坠落生产安全事故调查报告

### 辽宁铭鹏防爆起重机有限公司 “12·18”一般高处坠落生产安全事故调查报告

科左中旗政府事故调查组

2024年2月

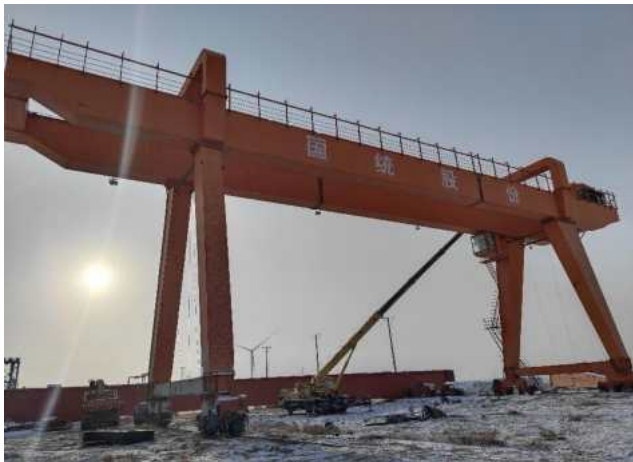
图-1事故现场图

厂区四周围挡采用2米高铁网，大门朝东南，厂区中间位置有一台双梁门式起重机，型号MG65T-35m/16m，重65吨、基距16米、跨度35米，主副提升机构已被拆除，东侧马鞍固定螺栓已被拆除4根，西侧马鞍、支腿南侧操纵室未拆除，扶梯共有五层，其中三层平台护栏已严重变形，平台地面有一台电动冲击扳手，两侧支腿底部为该起重机东侧14米处有一辆汽车起重机，车牌号：蒙G66806、型号为徐工牌XZJ5328JQZ25k、发动B410F40637、车辆识别代号LXGCPA326AA009750、总质量为1750Kg，注册登记日期：2010年8月24日，检验有效期至2024年8月，吊臂处于伸展状态，顶端距地面垂直高度为15米。距汽车重机西南侧23.5m处为坠落方形钢构吊图-3），该吊篮长度为135cm、宽度为74cm、护栏高度96cm、吊篮荷载200Kg，该吊篮与汽车起重机吊臂连接处方管（规格为90\*90\*3.0mm）断裂处局部有锈蚀，吊篮南侧地面有1根安全绳（见图-3），另1根安全绳在救护车上

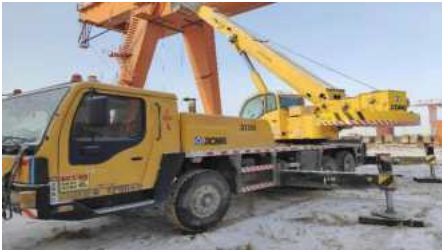
图-2 事故汽车起重机

租赁汽车起重机带病作业，吊篮与吊臂连接处方形钢管局部锈蚀开裂状态下施工作业，方形钢管长期受横向力影响突然断裂坠落。

3. 辽宁铭鹏防爆起重机有限公司未严格落实生产安全事故隐患排查治理制度，未能及时发现汽车起重机与吊臂连接处方钢开裂、锈蚀情况；

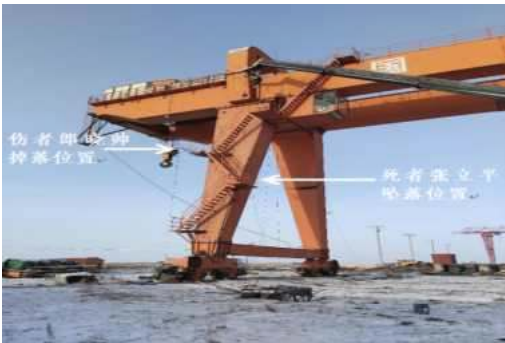
图-4 坠落位置示意图

2023年12月18日，米\*、张\*平、郎\*帅、张\*辉、孟\*君到达施工现场对第三台双梁门式起重机（型号35m/16m）进行拆卸，张\*平、郎\*帅负责登高拆卸螺栓，张\*辉、孟\*君负责地面传递工具，米\*负责操作汽车走下午1时许，张\*平、郎\*帅站在汽车起重机吊篮内（距地面高度15米）使用电动冲击扳手拆卸起重机马鞍螺丝。张\*平、郎\*帅佩戴安全绳并系在吊篮方形钢管，二人未佩戴安全帽。下午2时许，张\*辉、孟\*君到维修间修理备冲击扳手。下午3时30分许，张\*平、郎\*帅正在拆卸起重机东侧马鞍第四个螺栓时，吊篮与吊臂连接处方形钢管裂导致吊篮整体坠落，张\*平、郎\*帅随即同吊篮一起坠落，其中张\*平坠落至扶梯二层平台处，郎\*帅坠落至扶梯台（见图-4）。
