# **惠柏新材料科技（珠海）有限公司建设项目 “6·10”一般高处坠落事故调查报告**

**2025年7月25日**

# 惠柏新材料科技（珠海）有限公司建设项目“6·10”一般高处坠落事故调查报告

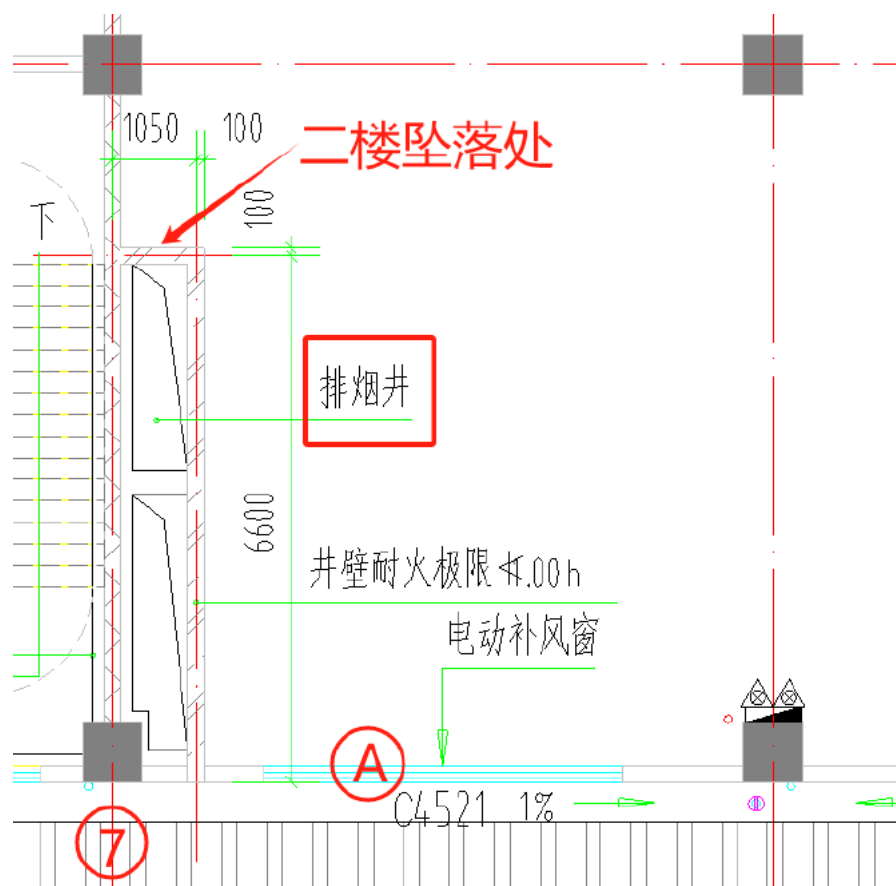
坠落地点上方二楼的风管井道净宽 0.85 米、净长 2.6 米。井道为灰砂砖砌筑。设计图纸如下：

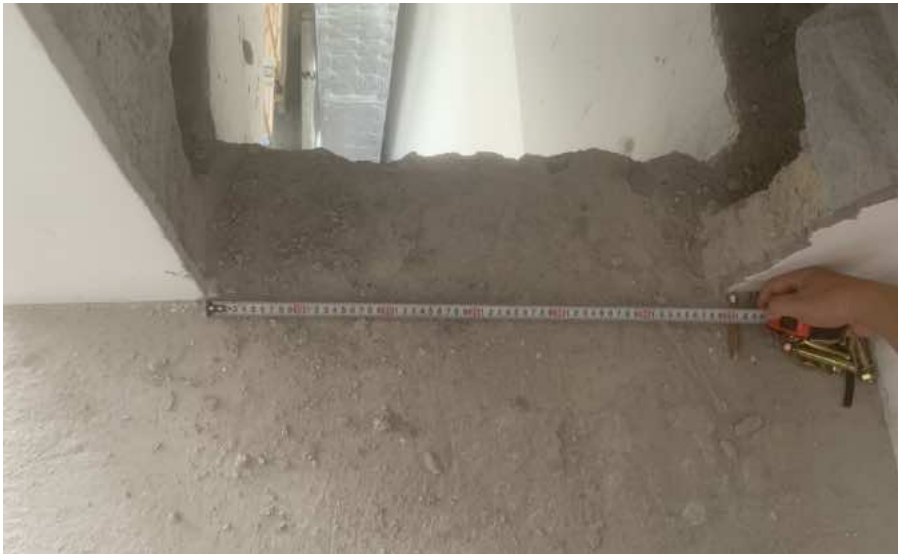
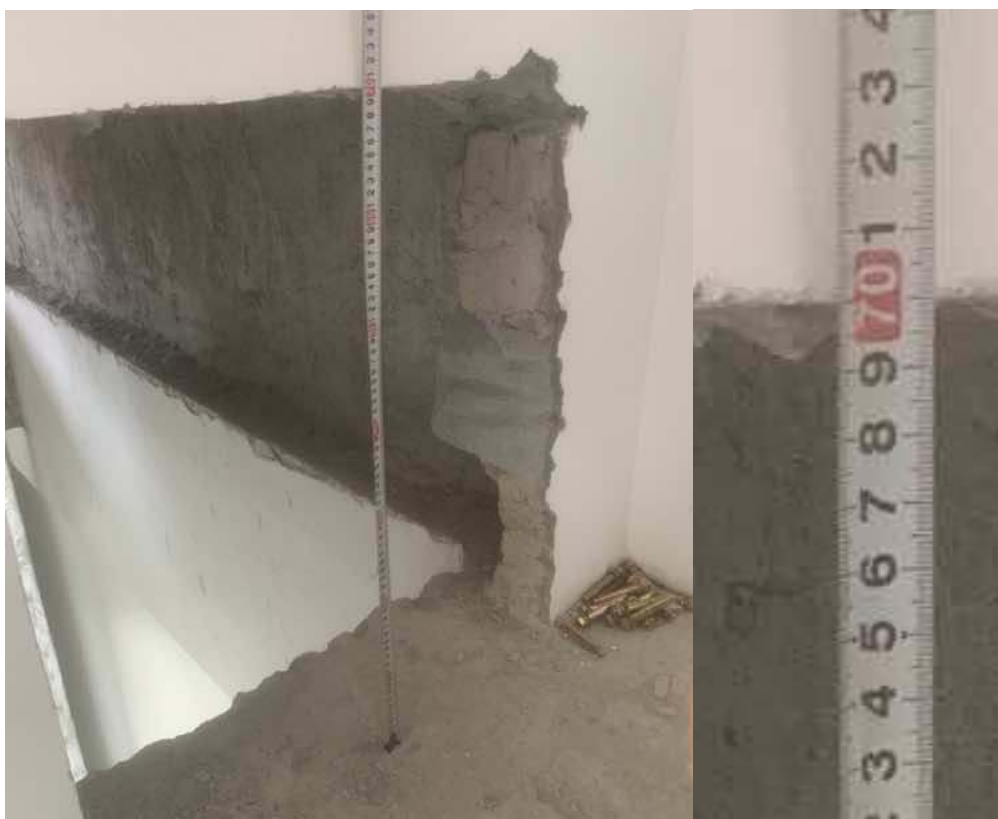
现场测量二楼墙上开洞口尺寸如下：洞口宽 0.6 米，高 0.7 米。

已砌筑完成。后续大泽公司为了安装风管在风管井短边开了一个宽 0.6 米、高 0.7 米的孔（死者坠落孔）。此孔作为安装风管井内风管的观察孔、固定孔，待风管安装完成后，再砌砖封闭。

根据《建筑施工高处作业安全技术规范》（JGJ 80-2016）中 4.2.1 的规定：“当垂直洞口短边边长大于或等于 500 mm 时，应在临空一侧设置高度不小于 1.2 m 的防护栏杆，并应采用密目式安全立网或工具式栏板封闭。”现场洞口短边边长为 600 mm，未设置防护栏杆，未采用密目式安全立网或工具式栏板封闭。

二楼风管井墙壁上的观察口下边缘贴着楼板面，孔高度仅 70 厘米，徐某湘必须俯身、低头，才能将头探进风管井内。而保持这一姿势人体容易疲劳、头晕、重心不稳，容易发生意外，事故现场死者未佩戴安全带。
