# 宝安沙井深圳市全升昌实业有限公司“2·14” 一般火灾事故调查报告

经调查认定，宝安沙井深圳市全升昌实业有限公司“2·14”火灾事故是一起因生产经营单位主要负责人履行安全生产管理职

责不到位、设备设施存在安全隐患而导致的一般生产安全责任事故。

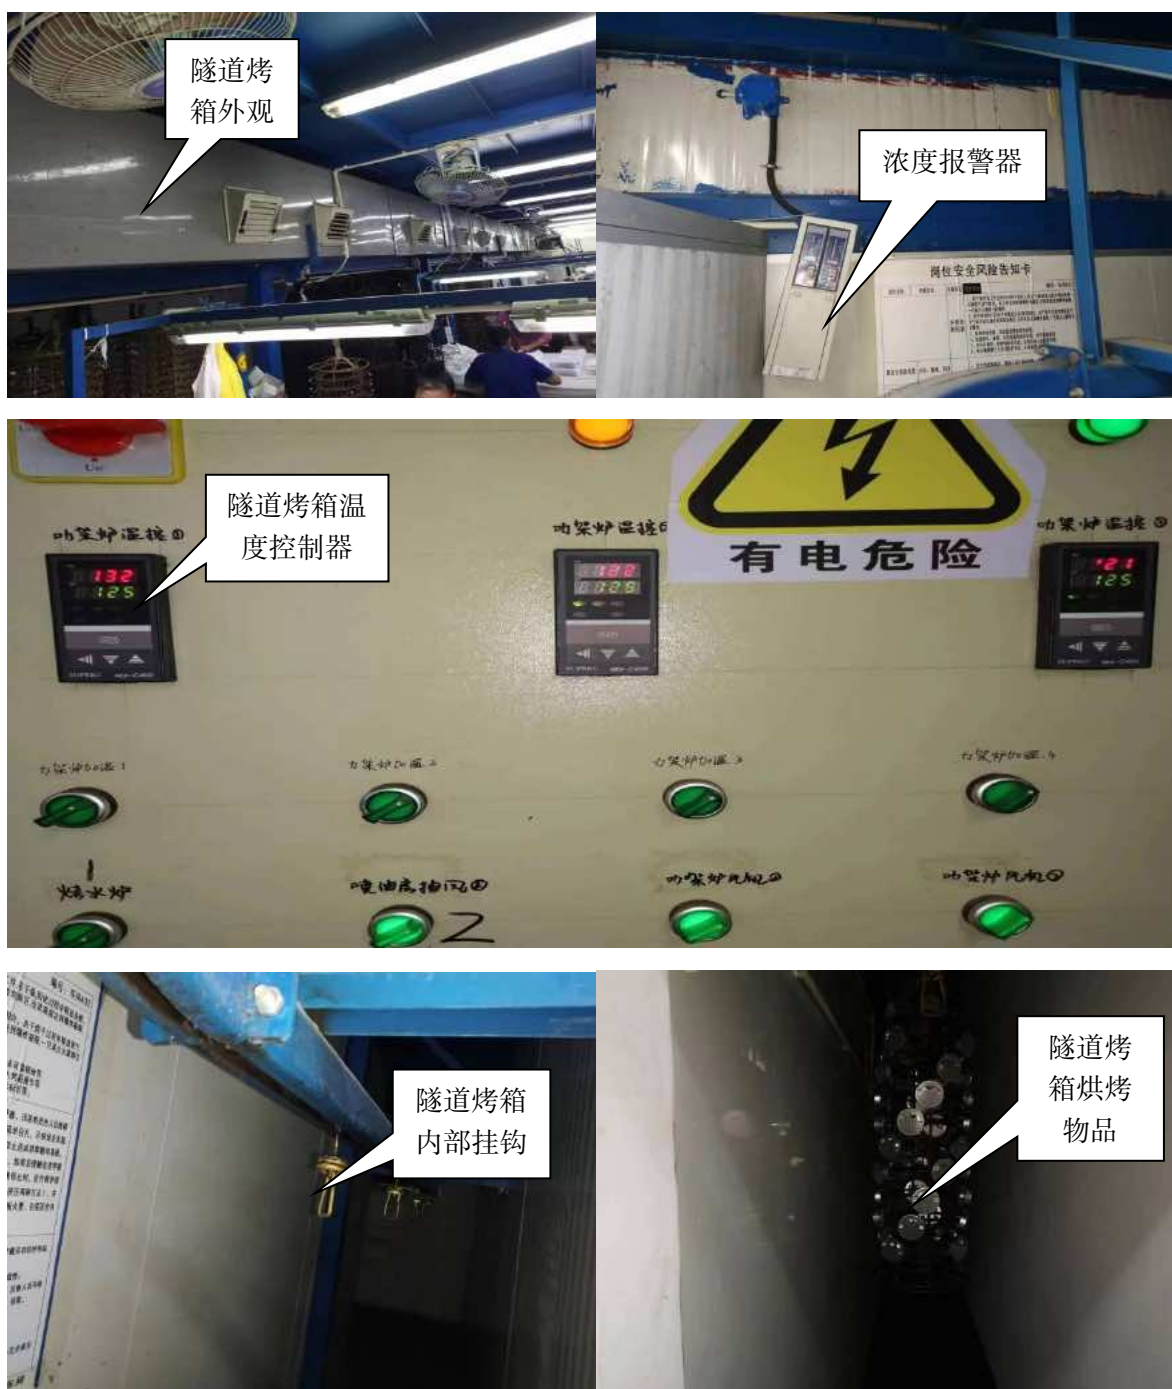
图 4 涉事隧道式烤箱局部图

涉事设备为隧道式涂层烘干室，用途为油漆烘干（以下简称隧道烤箱），设备编号：KX01，由程云出资购买，加热方式为电加热，日常设定温度为 125℃，设备上装设有浓度报警器、超温报警器和强制排风装置。(见图 4)。

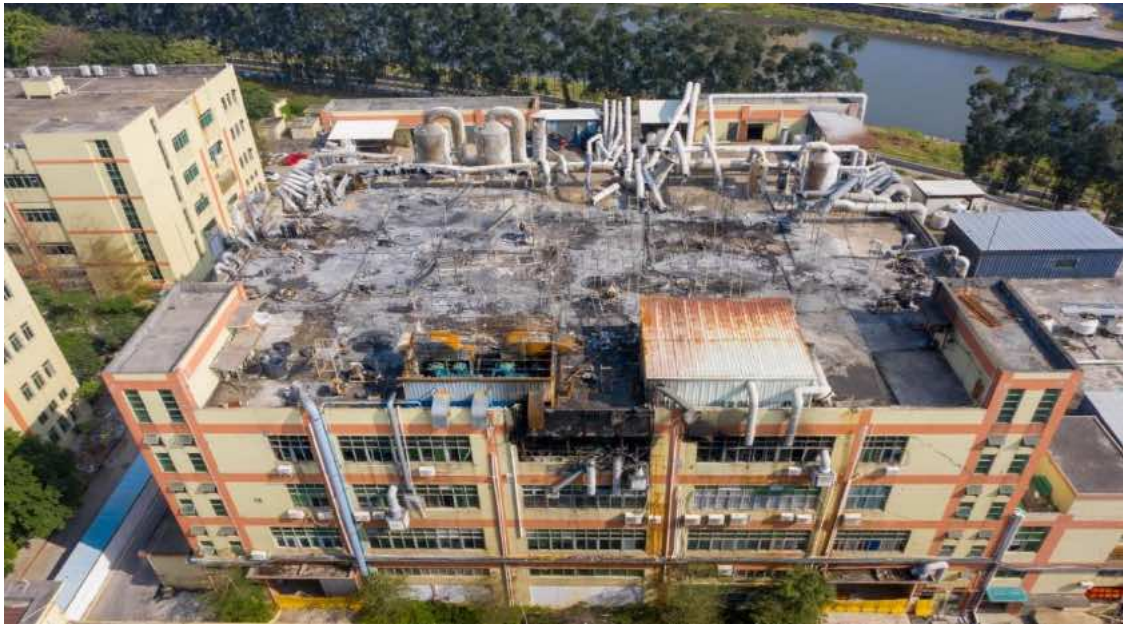
图5 深圳市全升昌实业有限公司 A1 栋厂房南立面

起火建筑为A1栋厂房（见图5），共4层，附属楼2层，总面积约6713.2 m<sup>2</sup>，一二层单层面积约1956.60 m<sup>2</sup>，三四层单层面积约1400 m<sup>2</sup>。四楼分4个分区：A区401镀金、镀银车间；B区402挂镀车间，2个仓库主要存放：光济（化学原料、粉料），硫酸铜（化学原料）；C区403镀金、镀银车间；D区405挂镀车间。着火车间主要是B区402挂镀、滚镀车间（见图6）。

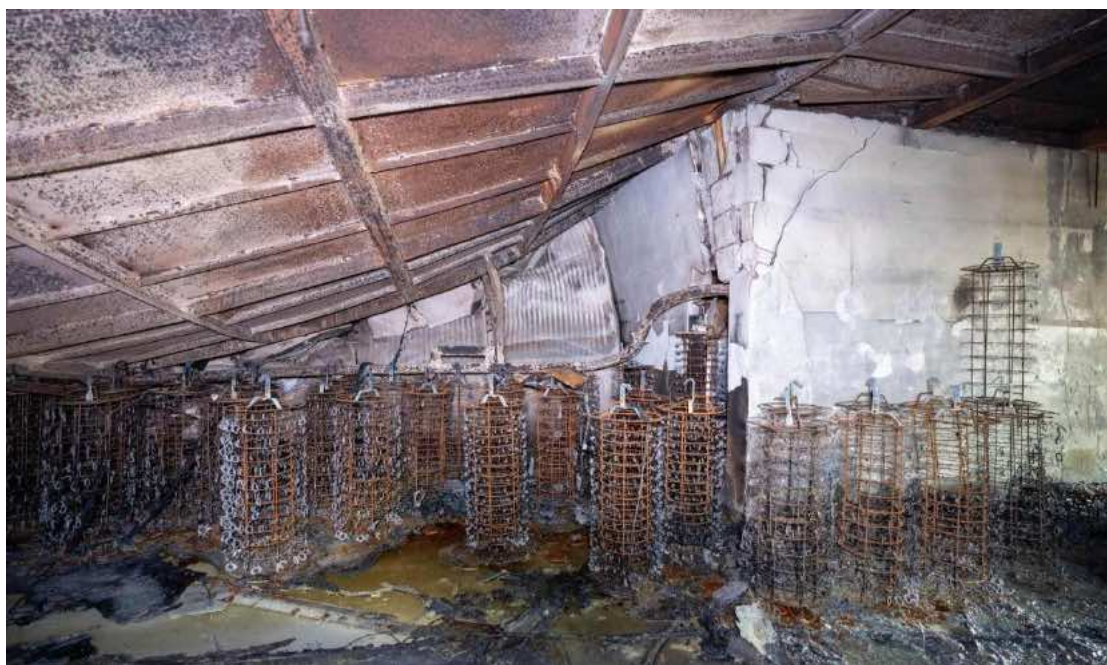
图 7 402 车间过火燃烧坍塌痕迹

B 区 402 原挂镀车间全面过火燃烧，内部隔断和装修全部烧毁，地面堆积大量被烧残留物。中部流水线区全面过火烧毁，仅剩铁质分隔框架、流水线管线、挂架和设备，残存金属构件大片

呈褪火后的深褐红色，地面通道上堆积大量掉落的灰白色被烧残留物，顶棚全部过火烧毁，烟熏浓重（见图7）。东侧上挂和包装区钢阁楼全部坍塌，叻架房顶部和北侧全部烧空塌落（见图8）。402 车间包装区上方楼板被烧穿，形成多个洞口。402 车间北侧自动电镀流水线设备、间半自动电镀槽存在燃烧痕迹。A1 栋楼顶废弃塔、空压机及其附属设施已烧毁。A1 栋 301、401、403、405 车间存在不同程度的影响。

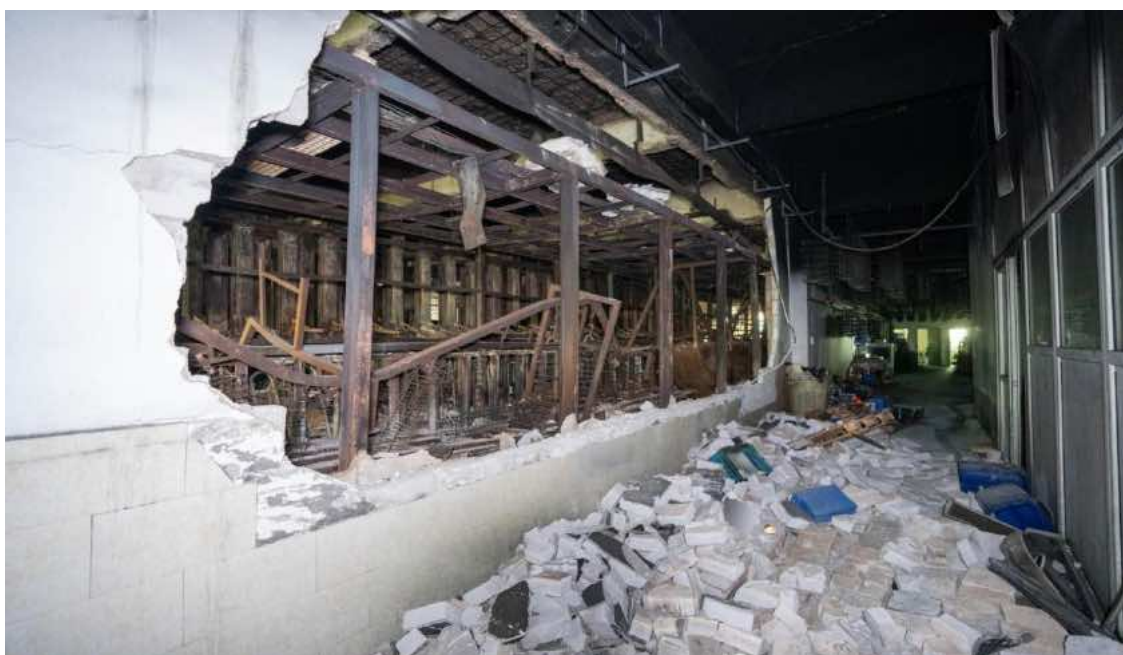
图 9 402 车间西侧通道墙体坍塌痕迹

②该 A1 栋厂房建筑南北两端东西两侧均匀布置四部疏散楼梯，第四层由东至西分别是 401、402、403 和 405 车间，其中 401 车间位于东侧，402 车间位于中部，403 和 405 车间位于西面的南北两侧。401 车间中上部及顶棚有大量烟熏痕迹，部分隔断和装修被烧弯曲变形和塌落，中部设备区走道靠近 401 车间隔墙位置明显过火燃烧，烧损较重，并呈向南北两侧和东侧燃烧蔓延痕迹。403 和 405 车间中上部及顶棚有大量烟熏痕迹，内部铝合金隔断和装修门窗上部被烧变形弯曲塌落；402 车间全面过火燃烧，内部隔断和装修全部烧毁，地面堆积大量被烧残留物。东侧与 401 车间中间隔墙上部由北向南第 3 个开窗完全烧穿，西侧与 403 和 405 车间的隔墙中部靠北位置也局部烧穿倒塌（见图 9）。根据该层物品烧毁程度和倒塌方向呈现出由中部 402 车间最先起火后向东西两侧燃烧蔓延痕迹。

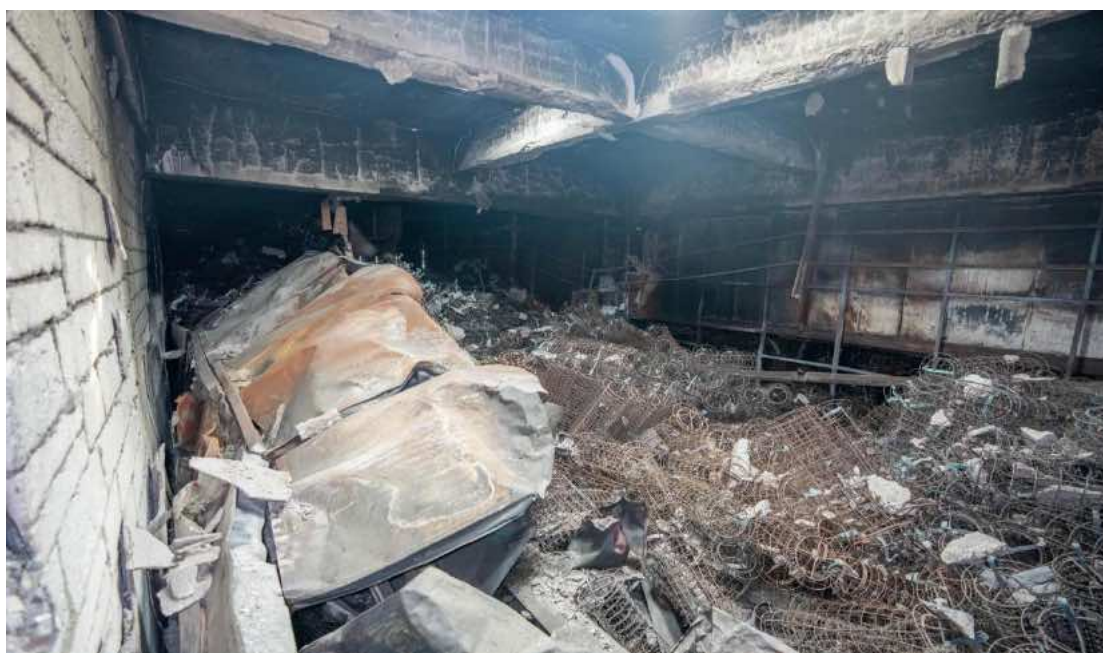
图 10 402 车间北侧自动电镀流水线设备燃烧痕迹

④该 402 车间中部流水线区全面过火烧毁，仅剩铁质分隔框架、流水线管线、挂架和设备，残存金属构件大片呈褪火后的深褐红色，地面通道上堆积大量掉落的灰白色被烧残留物，顶棚全部过火烧毁，烟熏浓重（见图 10）。东侧上挂和包装区钢阁楼全部坍塌，叻架房顶部和北侧也全部烧空塌落，其中包装区与叻架房相邻区域坍塌最重，为倒塌中心，钢架严重弯曲变形、紧贴地面，南北两侧受弯曲应力牵引呈斜面，被烧残留物均向此中心倾倒，且上部屋顶被烧穿成洞。该位置靠隔墙可见有严重被烧毁烤箱管道残骸，该被烧残留管道沿隔墙向北延伸，越向北烧损程度逐渐减轻。

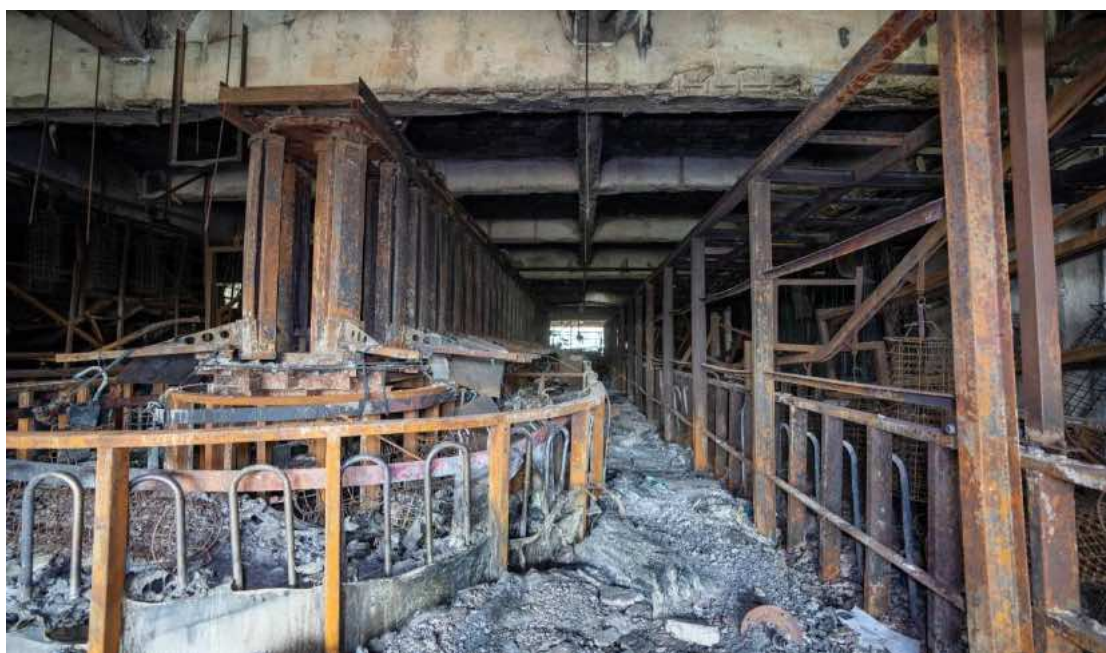
图 11 402 车间包装区烤箱起火点

综上，通过对现场物品被烧损程度和碳化、变色、变形、倒塌、蔓延等痕迹物证调查，相关证人证言佐证，并经当事人现场指认，可共同证明包装区紧靠叻架房位置的烤箱最先起火燃烧，402 车间东侧烤箱为起火部位（见图 11）。

综合分析认定该起事故为 402 车间电烤箱内温度过高引燃电镀件上挥发喷漆和烤箱内沉积油污或蒸发的可燃性混合气体引起火灾。

电镀件经传送带在叻架房喷漆后进入烤箱，喷涂的叻架 KF-7110 和天那水均为低闪点易燃物品，且易挥发。烤箱内部的沉积油污也是叻架 KF-7110 和天那水或其混合物，在长时间加热的高温环境下也会蒸发并形成可燃性混合气体。全升昌公司 A1 栋 402 车间隧道烤箱浓度报警器、超温报警器未校准，未能有效监测到隧道烤箱持续加热和升温，当电烤箱内温度超过电镀件上挥发喷漆和烤箱内沉积油污或蒸发的混合气体燃点时，致使隧道烤箱内起火燃烧并向烤箱外发展蔓延酿成火灾。
