# “9·04”新浩壹都大厦死亡事故调查报告

“9·04”新浩壹都大厦死亡事故调查组

2018年11月1日

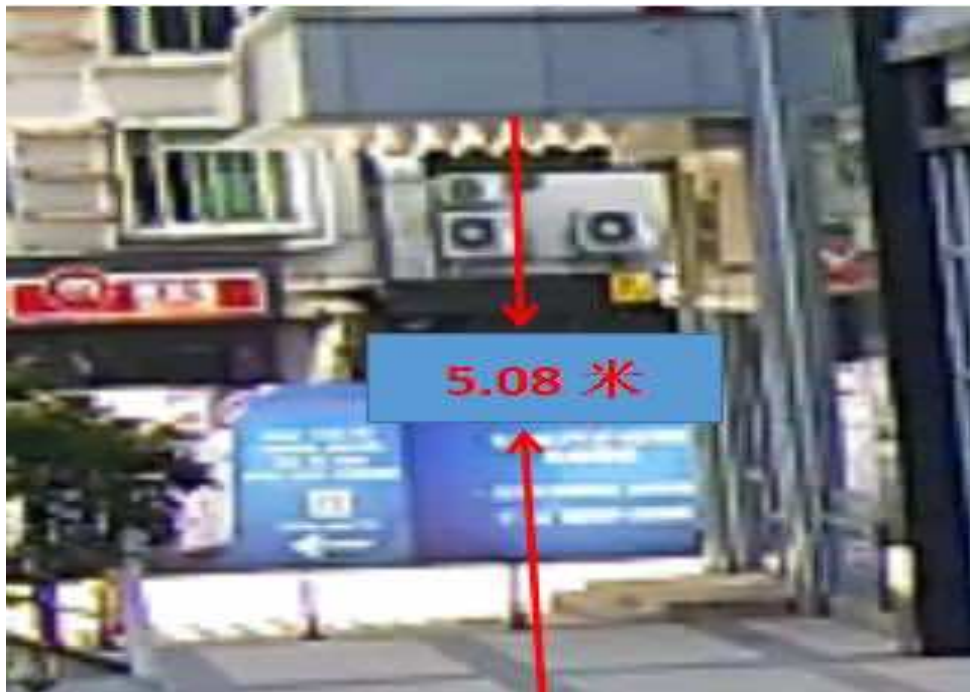
雨棚离地高度为 5.08 米

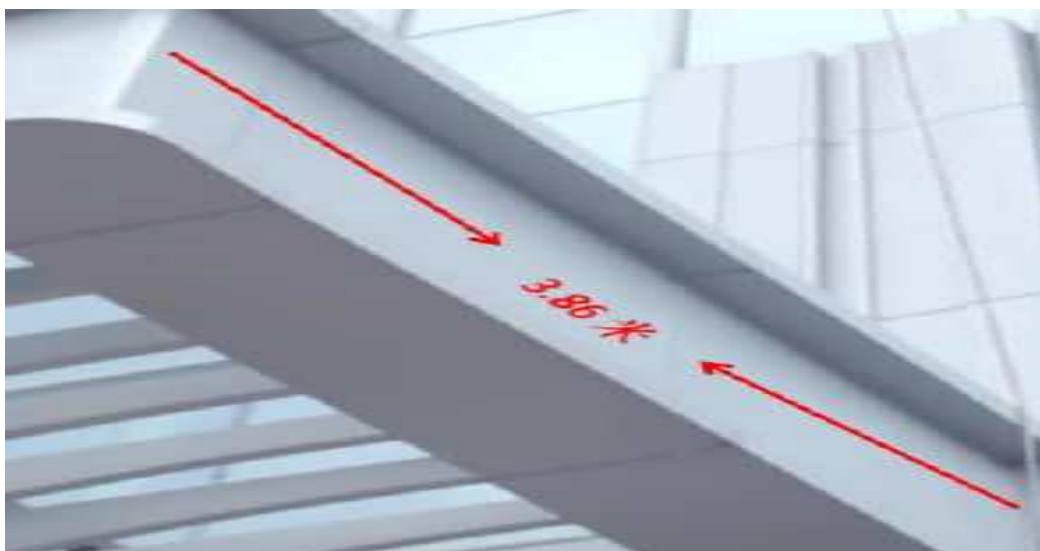
雨棚沿边的长度为 3.86 米

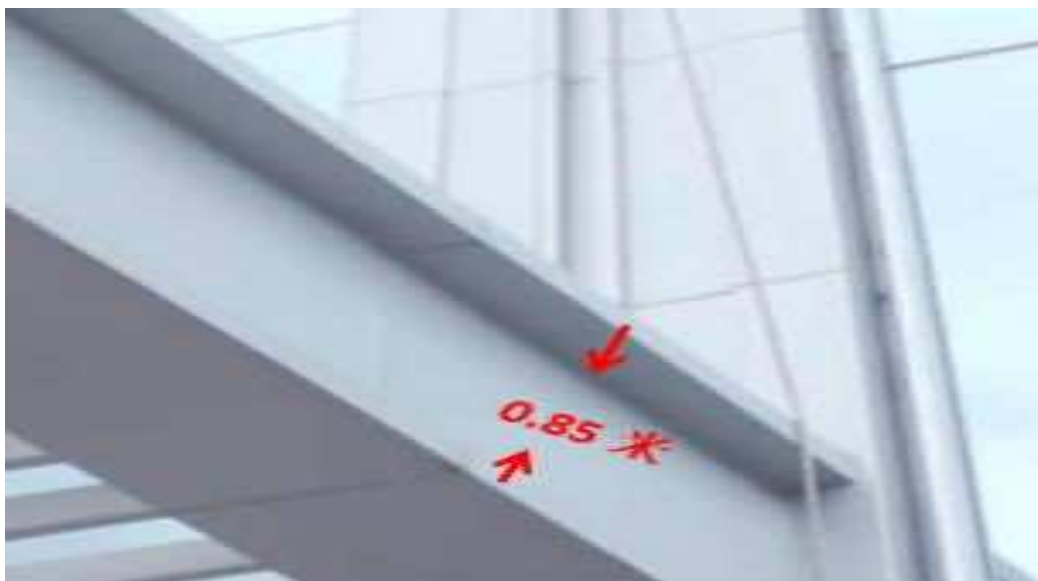
雨棚沿边的宽度为 0.85 米

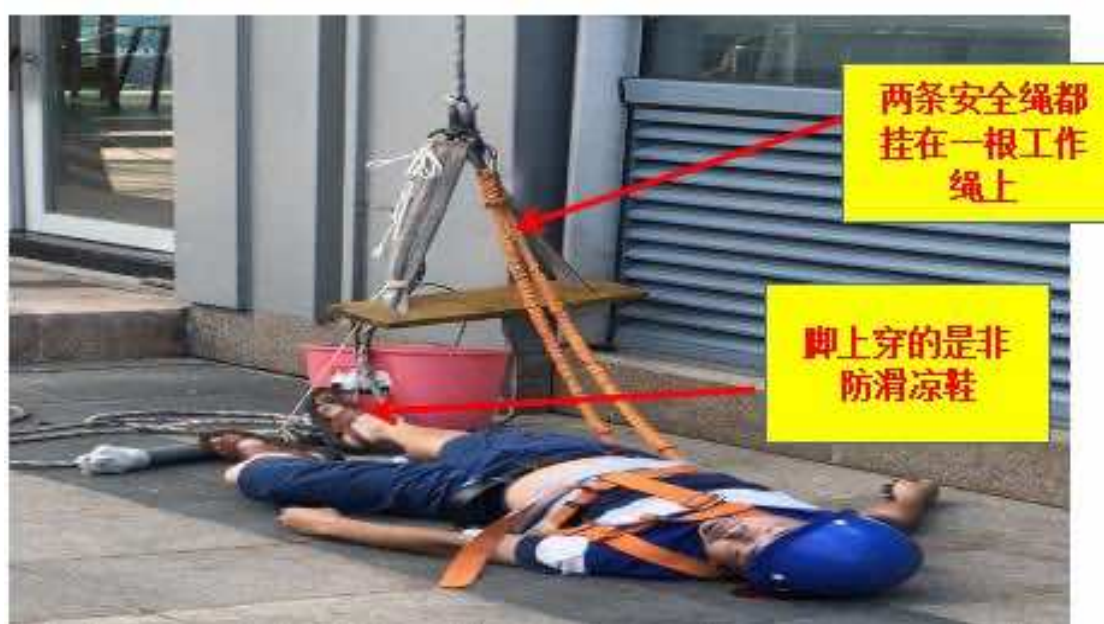
图片显示：事发现场只有一条工作绳（无生命绳），涉事工人身上安全带的安全绳违规扣系在工作绳上；另脚上穿的是凉鞋，并非防滑软底鞋。

在高空作业施工结束后，作业人员从二楼雨棚往地面降落的过程中，违反操作规程，只使用一条工作绳，未使用安全绳，且安全带上的安全绳违规系挂在工作绳上，未与生命绳单独系挂，也未使用制锁器。

作业人员在高空作业结束后，利用座板式单人吊具从二楼雨棚往地面降落的过程中，违反操作规程，只使用一条工作绳，未使用安全绳，且安全带上的安全绳违规系挂在工作绳上，未与生命绳单独系挂，也未使用制锁器，致使发生高坠时，安全绳失去应有的保护作用。

（一）北京江河幕墙系统工程有限责任公司要认真吸取事故教训，特别是幕墙维保高空作业时要严格遵守高空作业规程，加强对作业人员安全教育培训，提高作业人员安全隐患风险防范意识；同时在进行悬吊作业时，要按规定为作业人员配备必要的专业安全监督员，有效进行安全作业监控，防

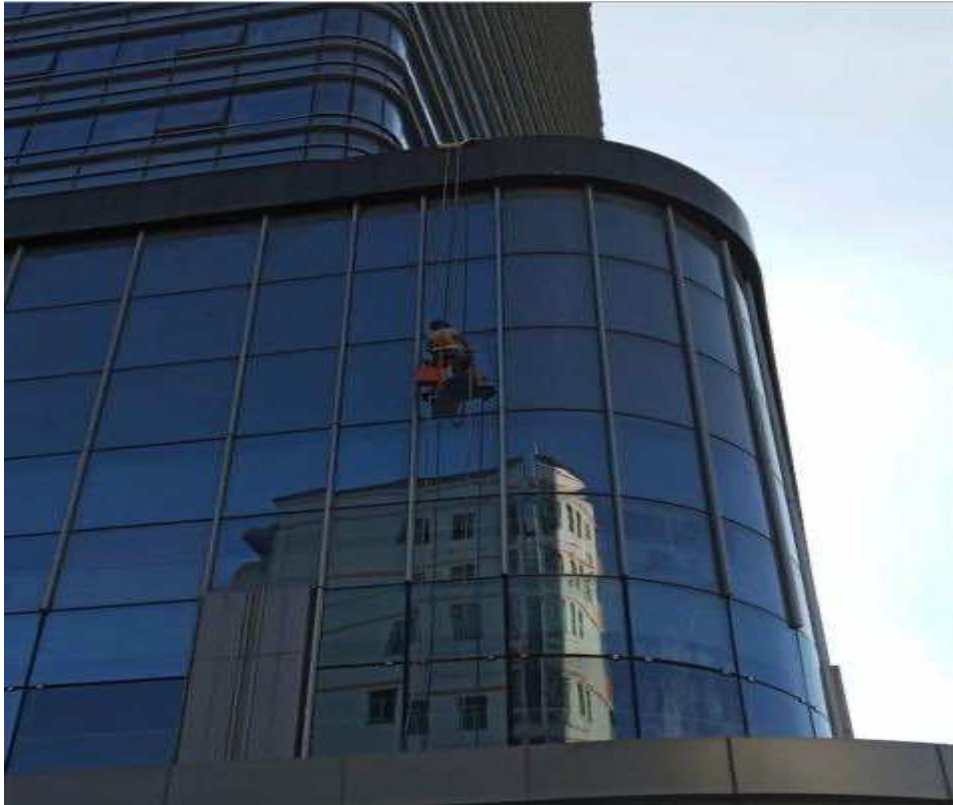
事发当天上午高空作业的工作场景（除工人鞋子外，其他情形符合高空作业要求）

高空作业过程中，现场监管人员未对作业人员穿着非防滑鞋（穿凉鞋）的行为进行制止；且未按规定配备两名安全监管人员，现场只在绳索系扣点处设有一名安全监管人员，未在地面按要求设立安全监管人员。高空作业结束后，现场

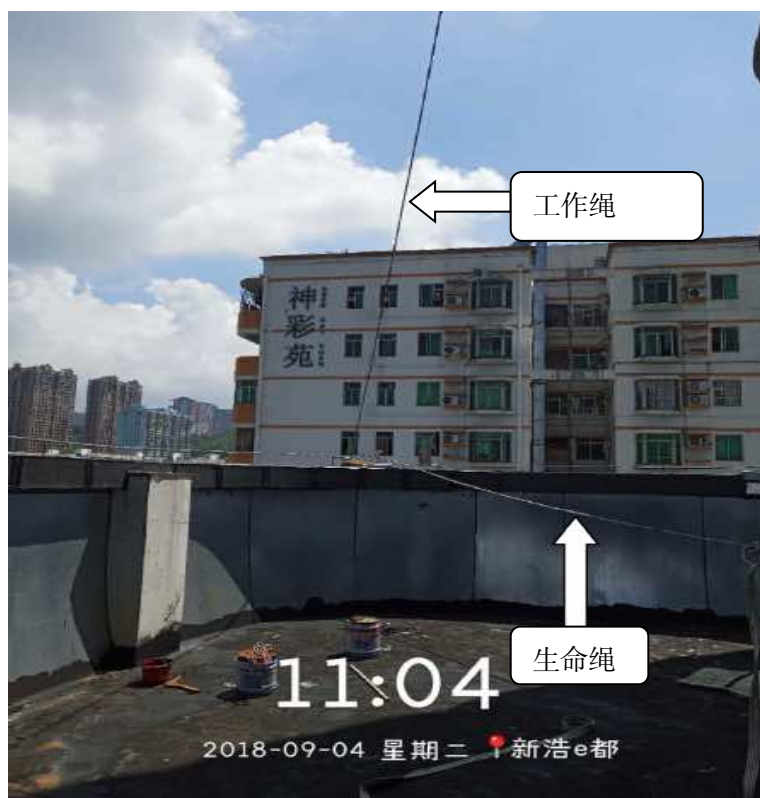
五楼平台处显示两条绳子（工作绳、生命绳）事发前的状况
