# 凤翔厚德耐磨材料有限责任公司 “5·31”一般灼烫事故调查报告

宝鸡市政府事故调查组

2023 年 9 月

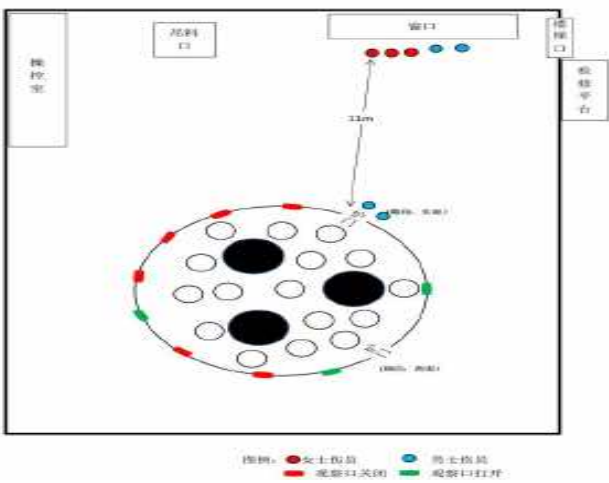
事故现场示意图

2023 年 5 月 30 日，厚德耐磨材料公司 4 号炉丙班工作时间是当日 19 时到次日 7 时，任务为完成出铬铁并停电。5 月 31 日 7 时 10 分许完成出铬铁堵眼，7 点 12 分许 4 号炉电极停电，7 时 20 分许，甲班按照当班分工，班长带领 3 名工人在矿热炉二层平台东侧临休点处准备交接班，7 时 38 分丙班 2 名冶炼工打开位于东南方向烟罩操作门时，火焰和炉料瞬间从矿热炉东南、西南方向操作门及 4 个观察口喷出，2 名冶炼工瞬间被烫伤，同时将位于二

层平台东侧临休点交接班的5名工人烫伤。

事故发生后，因应急救援需要，楼梯口原始现场部分区域已被破坏，厚德耐磨材料公司在现场绘制了现场示意图。经现场勘查，结合事发现场人员描述等信息综合分析，还原事故现场如下：丙班于2023年5月31日7时30分完成出铬铁作业，堵住炉眼，中控室电操工开始降负荷，约3分钟达到电极停电标准后，电极停电，除尘系统正常运行。7时38分，丙班冶炼工2人在4号矿热炉二层平台打开位于东南方向烟罩操作门时发生事故，火焰和炉料瞬间从矿热炉东南方向操作门、西南方向操作门及4个观察口喷出，喷出的炉料约4t左右。喷出的火焰将二层平台2具干粉灭火器、1个配电箱、1个有限空间安全告知牌烧损。

由于 4 号矿热炉区域未设置视频监控，经现场勘察、询问现场作业人员和参与救援人员，查阅相关资料综合分析认为：厚德耐磨材料公司 4 号矿热炉冶炼过程中，三个电极间形成悬料层。电极停电后炉温急剧下降，悬料层透气性变差，炉内积聚大量 CO 气体。为快速降温检修，冶炼工赵某某、张某某打开位于东南方向烟罩操作门，致使大量空气进入炉内，与积聚的 CO 气体发生剧烈反应，爆燃瞬间炉内压力增大，火焰和炉料瞬间从矿热炉东南方向操作门、西南方向操作门及 4 个观察口喷出，是事故发生的直接原因。

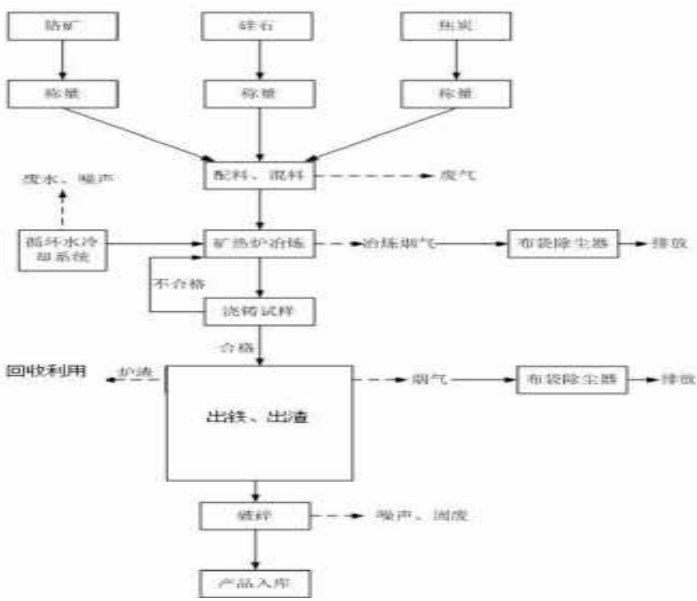
1. 厚德耐磨材料公司高碳铬铁生产工艺流程

原料准备、配料→矿热炉冶炼→出铬铁出渣→产品破碎及包装
