# 莱州金城莱州百纳建材有限公司“9·23” 一般机械伤害事故调查报告

莱州市政府事故调查组

2024 年 12 月 31 日

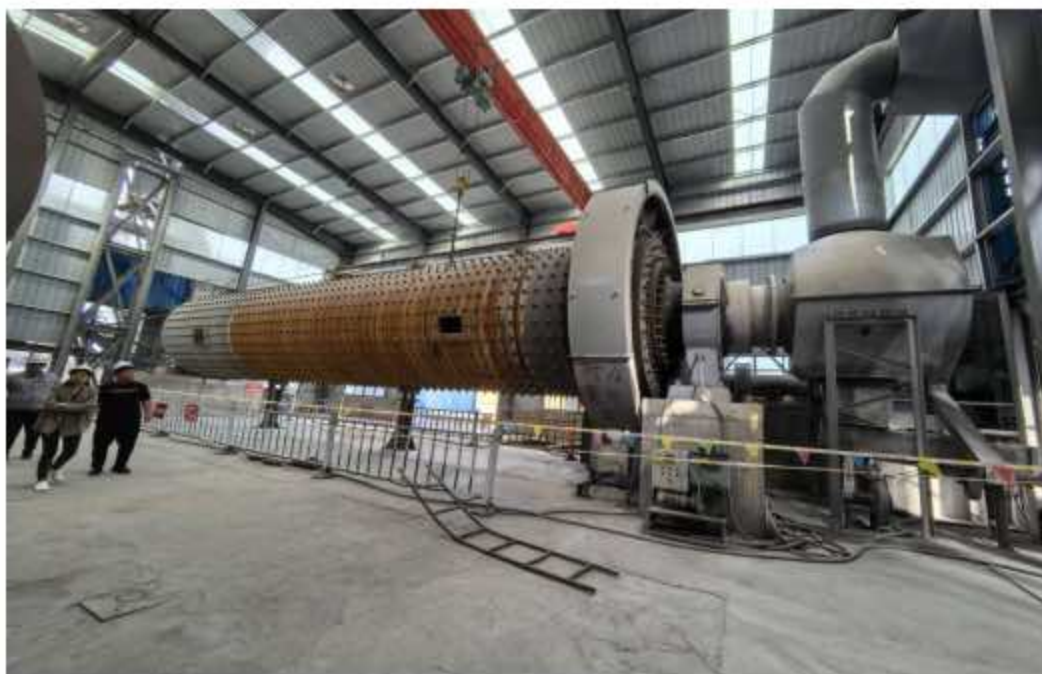
图 1 管磨机整体图

称球磨机），事故发生管磨机编号为 2 号（图 1），位于北侧。管磨机型号为 MB 系列，由济南龙腾新能源重型设备股份有限公司制造，2023 年 10 月投入使用。管磨机主要由进料装置、研磨装置、出料装置和动力系统四部分组成，控制方式采用中控室远程半自动化控制。管磨机由两个仓构成，整体外形为中空圆筒状，直径为 3.5 米，长 16 米，内部填充约 190 吨钢制研磨体（图 2）。筒体工作转速 17.68 转/分，检维修转速 0.5 转/分，速度调控通过离合器进行转换。一二仓管壁分别设有一处约 60cm × 40cm 可供人员进出的检修口。管磨机工作原理为原料由进料装置投入研磨装置，经一仓破碎后进入二仓（图 3），在二仓进行深度研磨为成品后进入出料装置，工作时因研磨体摩擦产生高热，本次事故发生发生在二仓内。

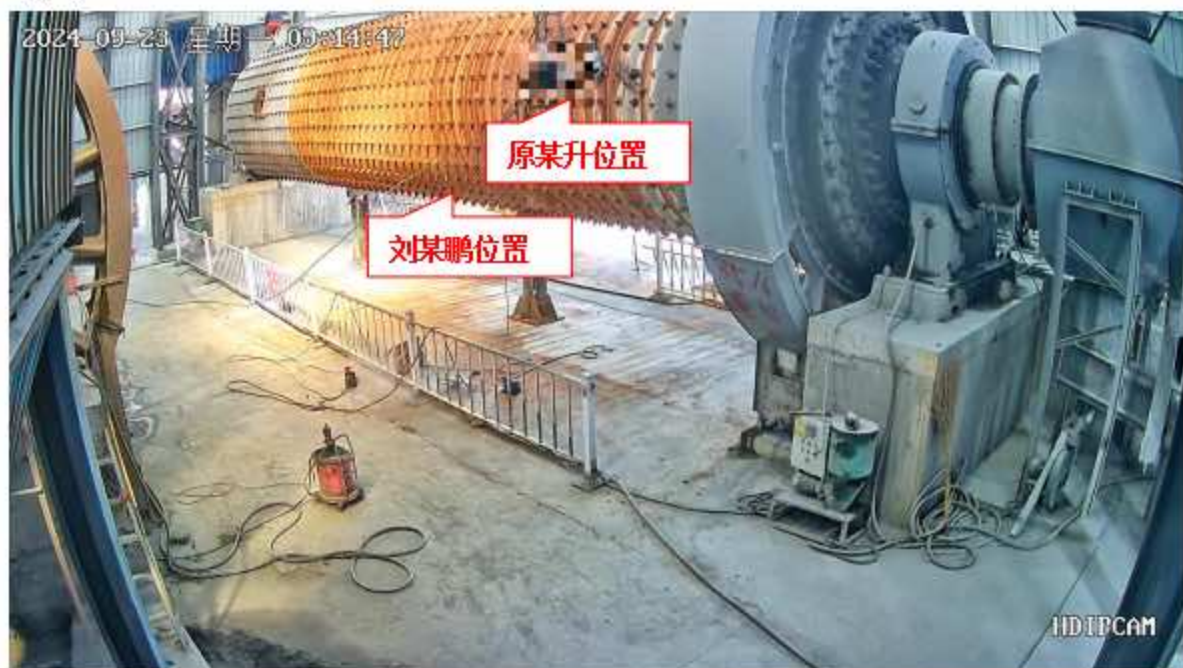
图4 事故现场照片

检修口由垂直向上转至偏南90度，钢直梯呈弯曲状，上段向上，顶端横档用绳索固定在行车吊钩上，下段折弯在检修口内，原某升钻出检修口时身体上部被挤压在钢直梯和管磨机体之间，

刘某鹏困在管磨机内，被管磨机内翻滚的研磨体掩埋、灼烫（图4）。

事故直接原因是：百纳建材组织检维修作业时，在管磨机体内研磨体未完全冷却的情况下安排原某升、刘某鹏进入管磨机内；刘某鹏在作业人员在管磨机内的情况下通知启动管磨机，管磨机转动导致内部研磨体滚动，高热研磨体翻出，原某升在钻出检修口逃生时被钢直梯与滚动的管磨机机体挤压，刘某鹏逃生不及被管磨机内翻滚的研磨体掩埋、灼烫。

3. 存在误启动风险的管磨机机身及邻近的部位未设置紧急开关,现场人员发现管磨机误启动后,不能及时通过紧急开关停止管磨机。

4. 作业现场无专人和安全生产管理人员进行统一指挥和安全生产检查监督,设备检修时未关闭电源,并悬挂警示牌,监护人员擅离职守进入有限空间参与作业。

**（二）强化风险管控机制，提高本质安全水平。**百纳建材要建立健全安全生产风险分级管控制度，全面贯彻落实风险隐患双重预防机制，对管磨机存在的各类风险进行全方位辨识和评估，确定管磨机停机后完全冷却时间，建立专门的规章制度和安全操作规程，采取设置紧急开关等有效的管控措施，提高设备本质安全水平，设计安装人员进入后设备不能启动的安全设备，编制适用的风险管控清单，确定责任部门和责任人，制定可行的现场处置方案，针对管磨机风险点开展专项培训和应急演练，确保员工掌握管磨机的危险和有害因素及防范措施，安全操作规程和技能，熟悉在紧急情况下采取的应急处置措施，提高应急反应能力。
