# 防城港市港口区广西粤桥新材料科技有限公司 防城港分公司“10·6”较大中毒事故调查报 告

自治区人民政府事故调查组

2022 年 12 月

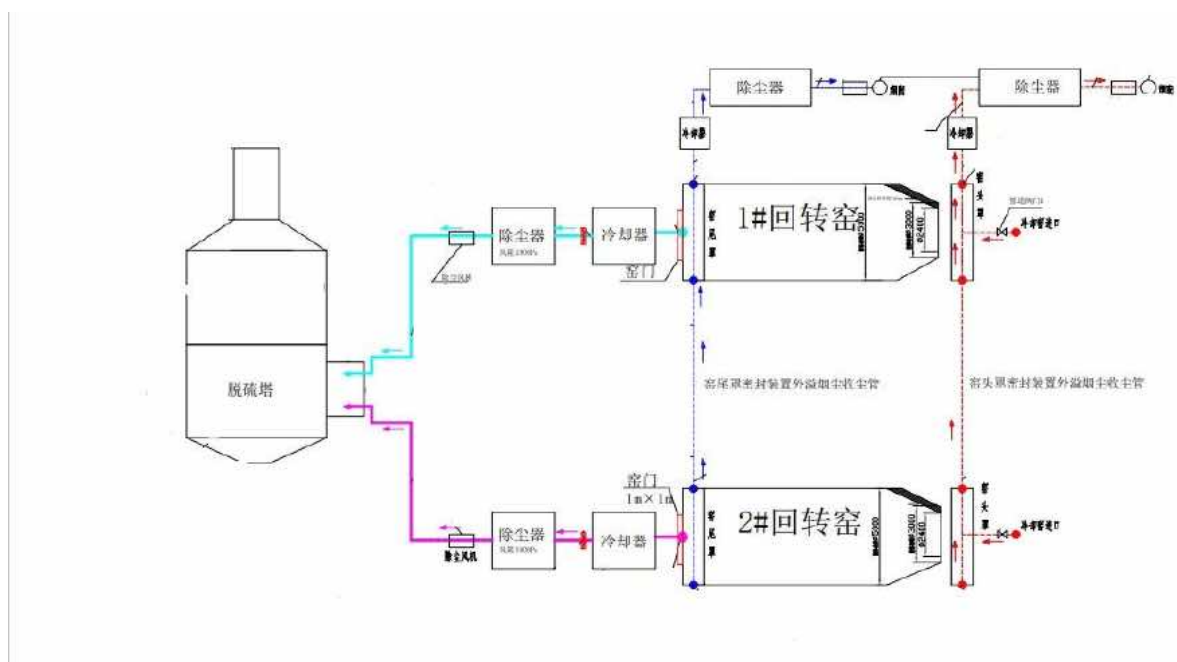
图 2：工艺流程图

3.还原车间除尘脱硫系统。该公司还原车间共有 1<sup>#</sup>、2<sup>#</sup>两台回转窑，1<sup>#</sup>、2<sup>#</sup>回转窑各使用 1 套独立除尘系统，从除尘器出来的烟气通过 1<sup>#</sup>、2<sup>#</sup>回转窑除尘系统的除尘管道在脱硫塔前 2.5m×2.5m 汇合方箱处进入同一脱硫塔，脱硫塔采用逆向喷淋设计，风阻 1200Pa。正常情况下，两台回转窑设计生产能力、尾气产生量、窑尾引风机风量一致，尾气相对平衡，通过各自独立的布袋除尘器（风阻 1000Pa）后，共用同一脱硫塔经逆向喷淋脱硫后通过烟囱排放。1<sup>#</sup>、2<sup>#</sup>回转窑窑尾除尘器除尘管（φ1.25m×6m）上各安装一台除尘引风机。工艺流程详见图 2。

经现场勘查，广西粤桥公司防城港分公司还原车间共有 1<sup>#</sup>、2<sup>#</sup>两个回转窑；回转窑长 90m，窑身直径 5.0m，窑头椎体顶部直径 2.9m，窑尾除尘器管道直径 1.25m；各配置 1 套除尘系统。1<sup>#</sup>、2<sup>#</sup>回转窑正常生产时，从各除尘器出来的烟气通过除尘管道，先汇入脱硫塔前的汇合方箱（2.5m×2.5m），再进入脱硫塔。

10 月 6 日 10:00 至 10:55，1<sup>#</sup>回转窑除尘系统引风机停机期间，1<sup>#</sup>回转窑除尘系统失去向脱硫塔送风能力；正常生产的 2<sup>#</sup>回转窑除尘系统的热烟气（主要是一氧化碳）由于受到脱硫塔逆向喷淋压力的影响，在 200Pa 压力差的作用下（布袋除尘器风阻是 1000Pa，脱硫塔风阻 1200Pa），通过脱硫塔前的汇合方箱逆流至 1<sup>#</sup>回转窑。同时因 1<sup>#</sup>回转窑窑尾门未打开通风，导致热烟气继续流向 1<sup>#</sup>回转窑窑头。10 时 55 分，1<sup>#</sup>回转窑除尘系统引风机恢复运行后，1<sup>#</sup>回转窑重新形成负压将烟气抽离。

5.设备设施存在缺陷。还原车间1#、2#回转窑除尘系统的排风管道经汇合方箱后进入脱硫塔，未在1#、2#回转窑除尘器排风管道安装防止烟气回流的单向阀等隔断装置。

广西粤桥公司防城港分公司要针对两条回转窑除尘管道系统有效隔断问题进行整改。全面辨识重点生产区域的一氧化碳等有毒有害气体，并制定落实对应的防范管控措施。按照《工业企业煤气安全规程》（GB6222-2005）和《石油化工可燃气体和有毒气体检测报警设计标准》（GB50493-2019）要求，在回转窑等重点生产区域设置一氧化碳自动检测报警系统，并将信号传送至中控室。建立完善危险作业、专项检修方案，认真开展安全风险辨识（特别是一氧化碳等有毒有害气体），提出并落实对应防范管控措施。

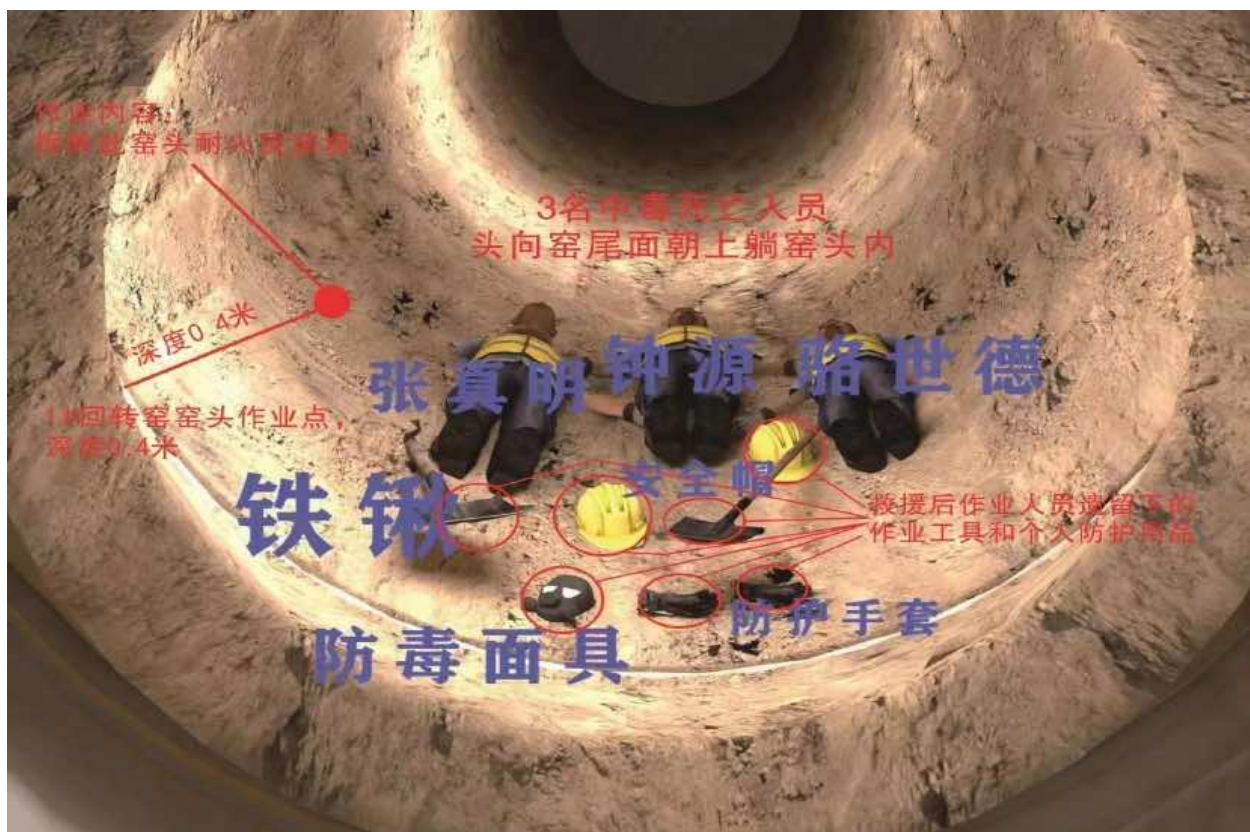
10:40, 叶润滋回到1#回转窑窑头, 发现骆世德、钟源、张真明头朝向窑尾倒在1#回转窑内。叶润滋立即通过对讲机报告周来福:

1#回转窑出事了。周来福赶到1#回转窑窑头和叶润滋、李世飞(在2#回转窑窑头作业)、叶润潘(在中控室休息)一起将骆世德、钟源、张真明抬到1#回转窑窑头外地板和中控室进行抢救(周来福、叶润滋、李世飞、叶润潘未穿戴任何劳动防护用品),同时拨打120急救电话。钟源被抬至中控室急救后交防城港市第一人民医院120急救医生继续抢救,骆世德、张真明被抬至窑头外地板急救,后由副厂长何军开车送到防城港市港口区公车镇卫生院抢救。三名遇难者位置见图3。

调查组通过深入调查和综合分析，认定事故直接原因是：3名作业人员未遵守有限空间作业“先通风、再检测、后作业”的操作规程，违规进入1#回转窑窑头作业；班长周来福下令关闭1#回转窑窑尾主烟道引风机，致使1#回转窑除尘系统失去向脱硫塔送

风能力，正常生产的 2#回转窑排放的热烟气（主要是一氧化碳）通过共用的脱硫塔逆流进入 1#回转窑窑头，导致 3 名作业人员一氧化碳中毒死亡。
