# 东莞道滘大罗沙村粤晖路 11 号园区“6·1” 一般车辆伤害事故调查报告

东莞市政府事故调查组

2026 年 8 月

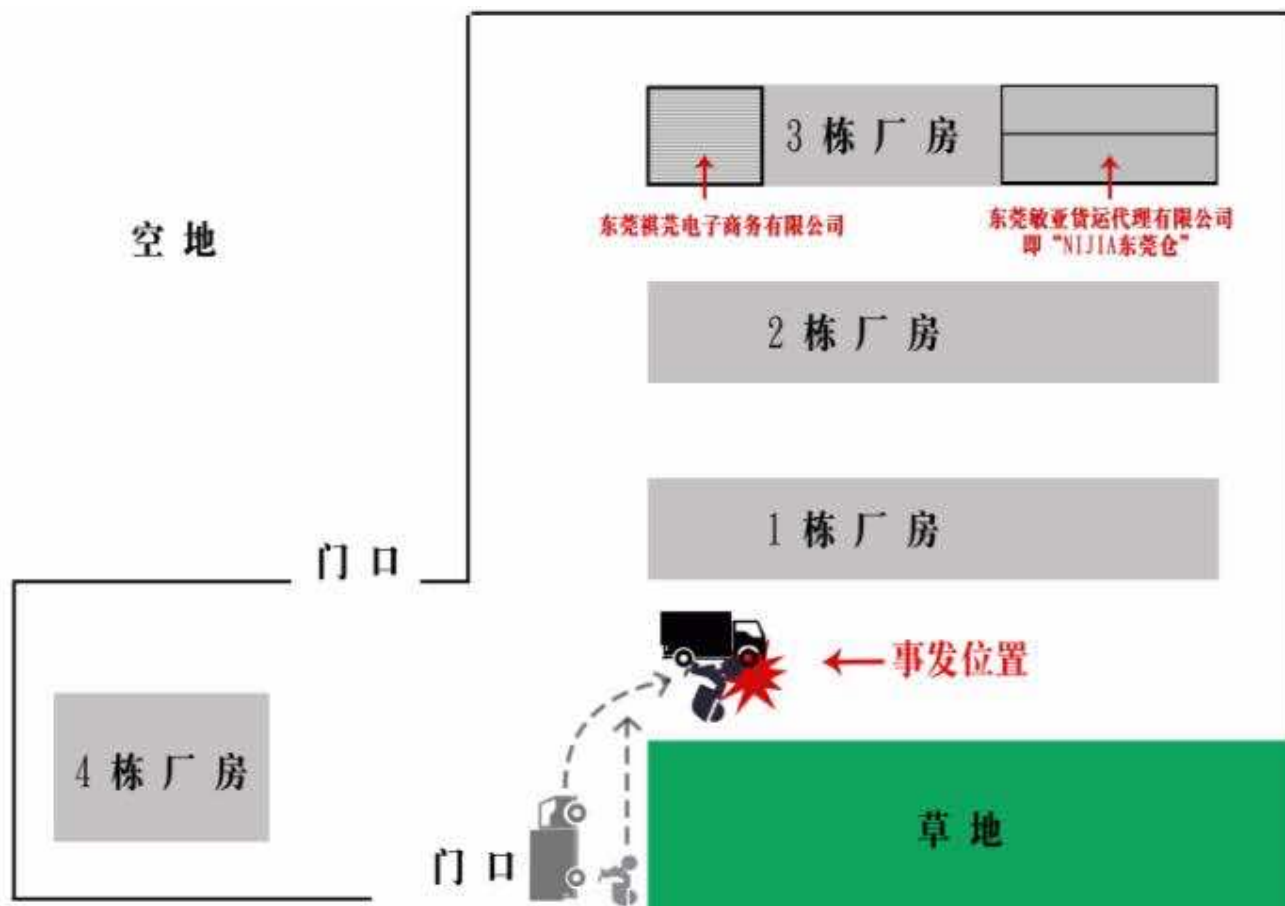
后，进入园区向“NIJIA 东莞仓”方向行驶，在一交叉路口右转时碰撞湛剑林同向驾驶的无号牌电动自行车后碾压湛剑林。

图 1 事故发生经过示意图

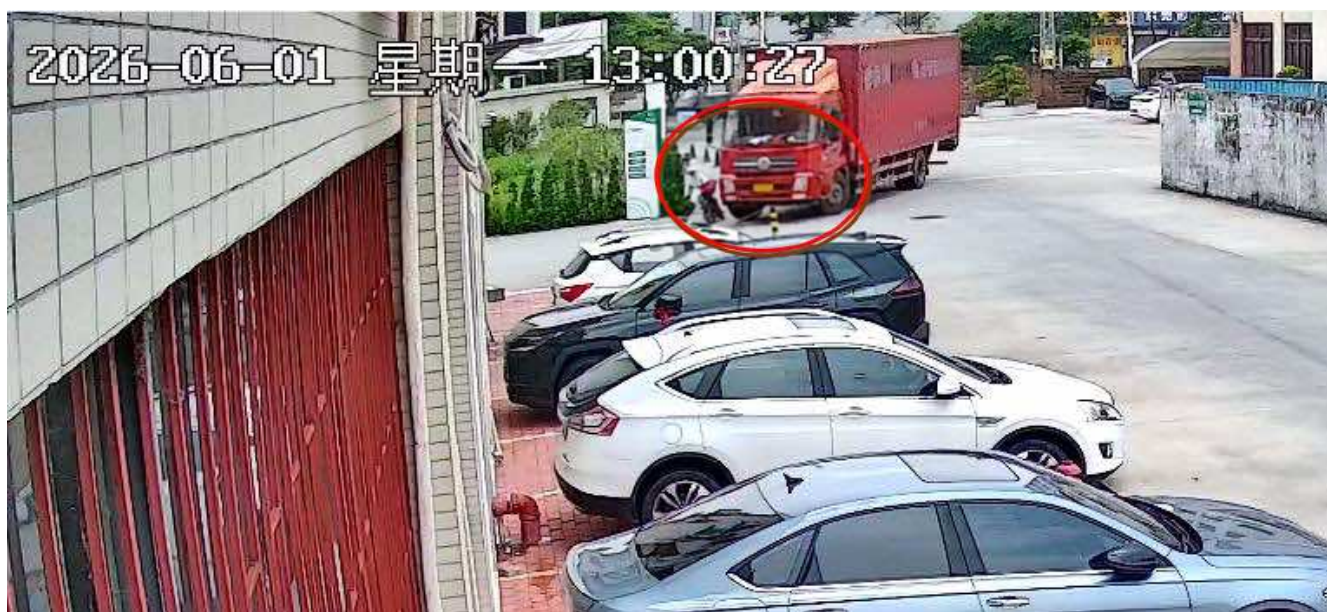
图2 货车右转时与谌剑林同向驾驶的电动自行车发生碰撞监控截图

杨万国驾驶涉事货车行经盈华公司园区道路交叉路口右转弯时，未提前开启右转向灯<sup>[11]</sup>，未减速慢行<sup>[12]</sup>，车速超过限速规定<sup>[13]</sup>，未发现货车右侧由谌剑林（未佩戴安全头盔）同向驾驶的电动自行车，发生碰撞后，货车碾压谌剑林致其死亡。

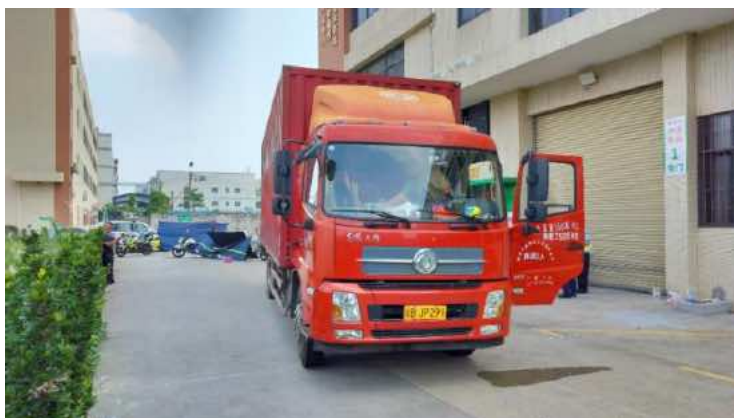
图3 涉事粤BJP291号重型厢式货车

检验鉴定，根据《广东正航司法鉴定中心痕迹司法鉴定意见书》显示：受检的粤 BJP291 重型厢式货车制动系统、转向系统、灯光系统均符合《机动车运行安全技术条件》（GB 7258-2017）的相关要求，其事发时的行驶速度为 17.5km/h ~ 18km/h。

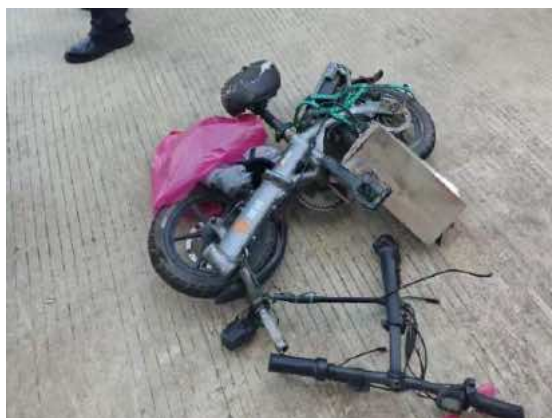
图4 涉事无号牌电动自行车

5. 事故调查组委托广东正航司法鉴定中心对无号牌电动自行车的安全技术性能和事发时的行驶速度进行检验鉴定，根据《广东正航司法鉴定中心痕迹司法鉴定意见书》显示：受检的无号牌电动自行车制动系统、转向系统、灯光系统均符合《电动自行车安全技术规范》（GB 17761-2024）的相关要求，其事发时的行驶速度为 8km/h ~ 10.4km/h。
