# 上海崇明江南造船（集团）有限责任公司 “9·4”较大中毒和窒息事故调查报告

上海市人民政府事故调查组

2026 年 1 月

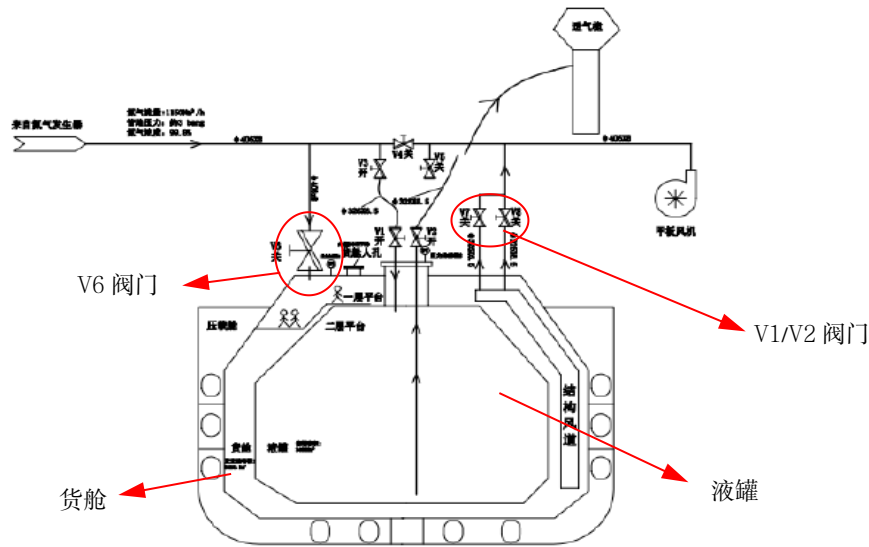
图1 液罐惰化流程简图

低货物系统内的氧含量，阻止可燃液货蒸气与空气形成爆炸性气体。4号液罐的惰化过程中，应开启通向液罐的V1/V2阀门，关闭通向货舱的V6阀门（如图1）。江南造船公司制定了《液罐惰化工艺》，其中“作业安全须知”对作业过程需要落实的安全措施提出明确要求。

经综合调查询问、现场勘验以及技术鉴定，认定事故发生的直接原因是在对液罐惰化作业过程中，未将4号货舱的V6阀门完全关闭，而至氮气进入无需惰化的4号货舱，作业

1.应当关闭而未关闭的阀门致使氮气进入不应进入的舱体。调查组对V6阀门状态检查及现场验证，V6阀在发生事故时处于13.3%的开度。事故调查组委托上海化工院检测有限公司根据惰化工艺参数，结合事发当时V6阀门实际开度进行仿真模拟计算，持续时间8小时后，4号货舱2.9米平台和6.1米平台处的氧气浓度约为8%。现场环境对人体有窒息死亡风险<sup>[5]</sup>。

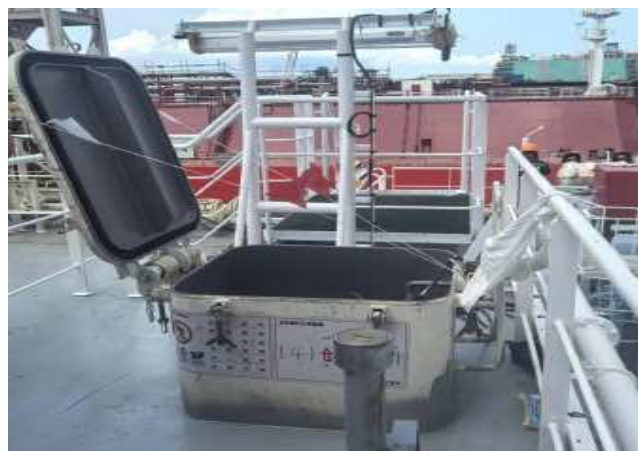
图 2 进入 4 号货舱人孔

1.事故发生于在建 H2648 船 4 号货舱内。4 号货舱的人孔位于船舶右舷靠近船尾处，尺寸为 840x730xR115mm，高度 600mm，粘贴有限空间警示标识（如图 2）。

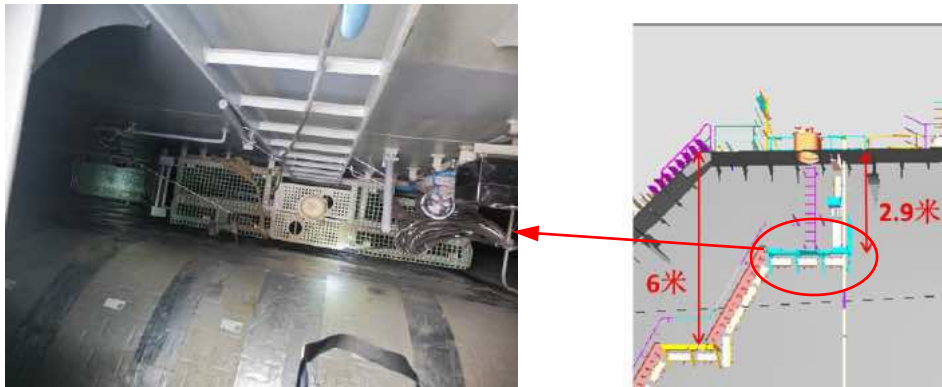
图 3 一层平台情况

2.人孔东侧有一架钢制直爬梯，宽度 350mm，可到达一

层平台（2600x686mm），一层平台距甲板 2900mm。一层平台为发现徐文斌位置，可见安全帽、安全带等物品（如图 3）。

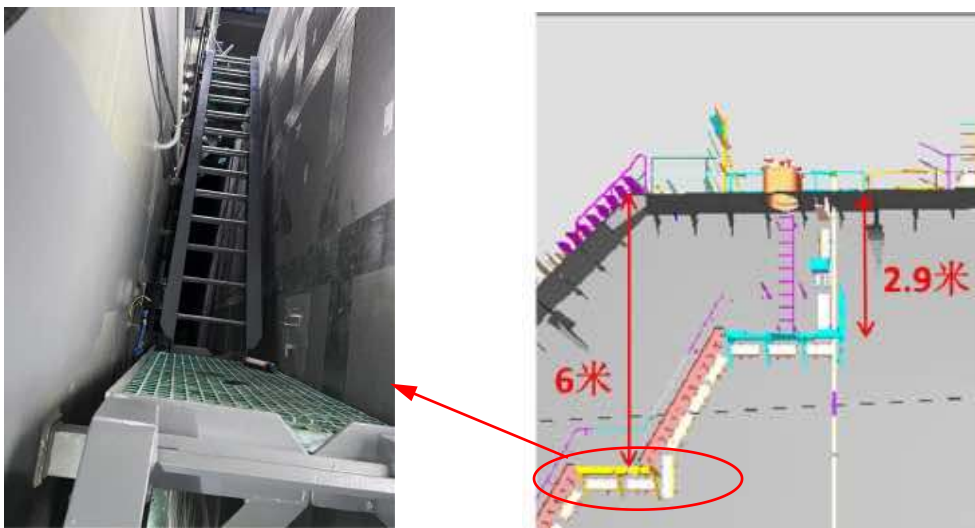
图 4 二层平台情况

3.一层平台北侧可通过钢制斜梯（倾斜角  $60^\circ$ ，宽度 686mm）至二层平台。二层平台距离甲板约 6000mm，长 1720mm，宽 686mm（如图 4）。二层平台为常志崇和余德泽倒卧位置。

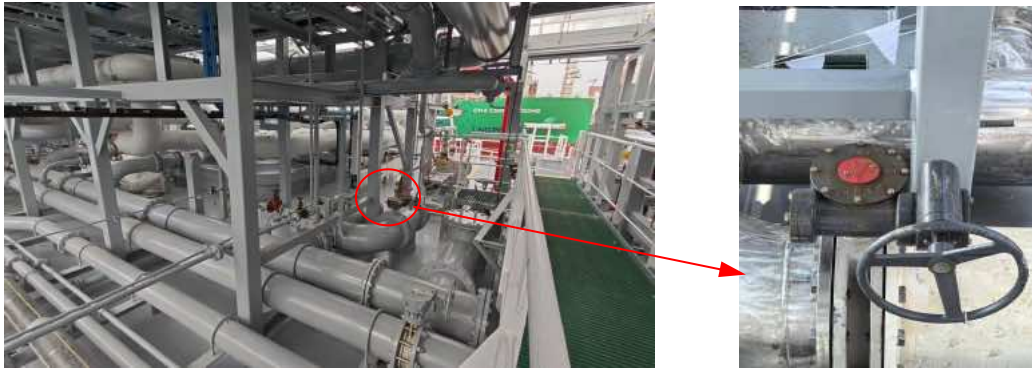
图5 V6 阀门情况

2025 年 9 月 4 日 6 时 45 分，搭载部陈冬林安排班组 5 名作业人员先拆除机舱内脚手架，然后要求余德泽、常志崇 2 人去 4 号货舱清理遗留的脚手扣件。8 时左右，同班组成员徐文斌因余德泽和常志崇一直未回来，遂去 4 号货舱查看情况。8 时 30 分左右，模块部液货作业区舾装一组钳工郭静在巡查过程中发现 V6 阀门未完全关闭，将其拧紧（共拧了 4 圈半）。8 时 38 分左右，郭静发现 4 号货舱人孔盖处于开启状态，上前查看时发现 1 人倒在 4 号货舱一层平台。

4.距人孔南侧约 9320mm 处为控制气体进入 4 号货舱的 V6 阀门，V6 阀门为手动法兰式蝶阀（编号 64V4013；尺寸：400mm，以下简称：V6 阀门，如图 5）。

2.管道、阀门密封性良好。8 月 13 日至 8 月 22 日，H2648 船已通过货舱密性检验验收（包括 V6 阀门），可排除阀门质量导致事故的可能。
