# 龙岗园山深圳市嘉益盛塑胶制品有限公司 “9·17”一般机械伤害重伤事故 调查报告

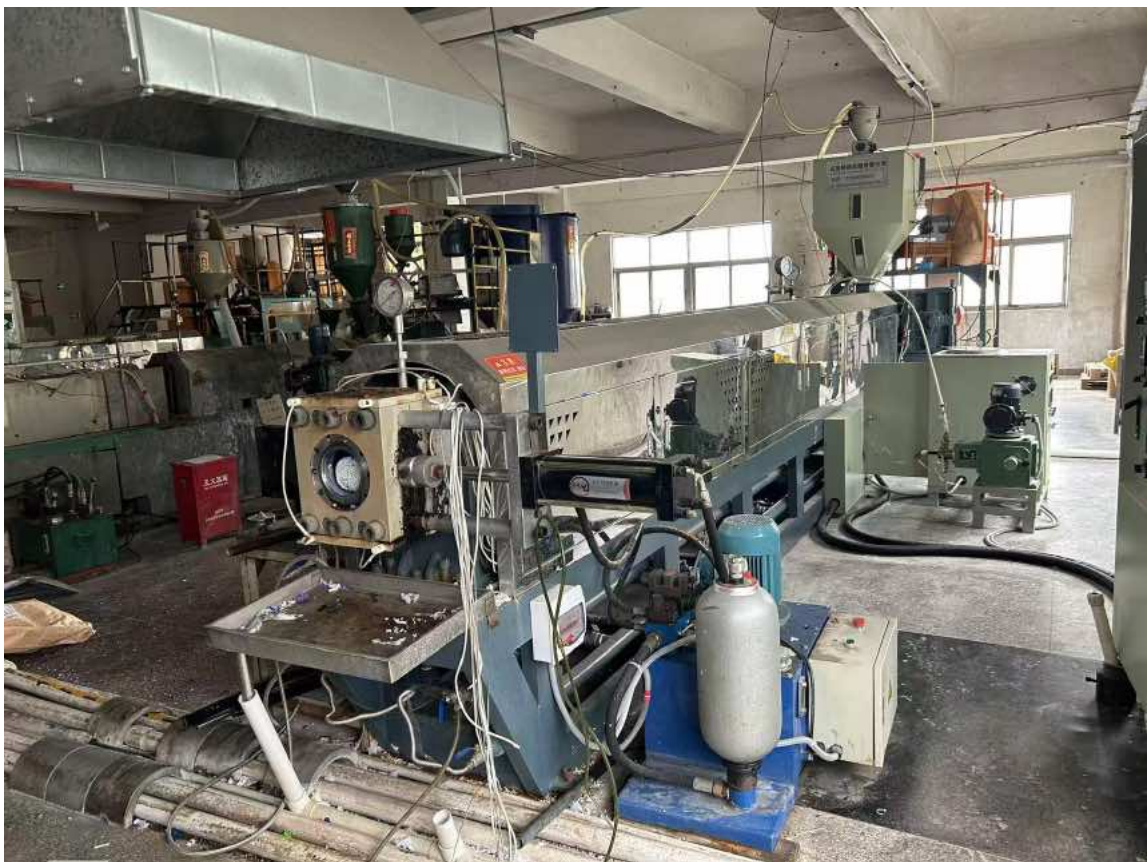
深圳市嘉益盛塑胶制品有限公司，成立于2002年11月18日，有限责任公司；法定代表人为林某；注册资本：50万元人民币；统一社会信用代码：91\*\*\*75T；注册地址：深圳市龙岗区园山街道安良社区油甘园路\*号；经营范围：包括塑胶棉条、塑胶护边、水果网的生产加工。该公司目前有员工18人，生产车间为发泡车间、分切车间、包装车间、仓库。经查，公司设置了安全管理机构，配备了兼职安全生产管理人员，并通过安全生产知识和管理能力考核。二楼发泡车间共4台珍珠棉发泡机，其中一台为珍珠棉发泡机异型（120型）。

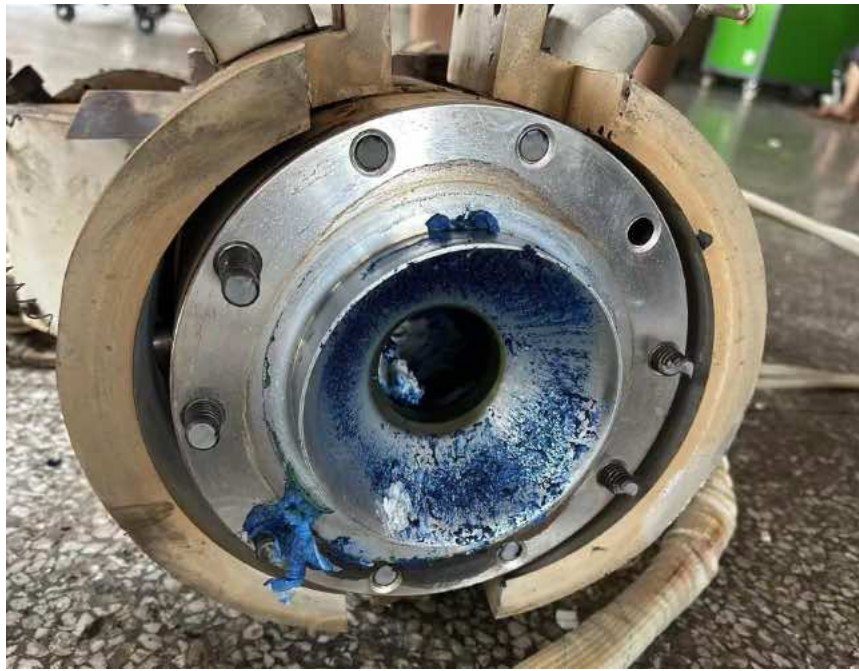
（二）现场勘查情况。2025 年 9 月 17 日，涉事人员站在塑料挤出机（简称涉事设备）的模具前方清理发泡塑料，模具端部的分流器突然向前飞出，打击到涉事人员。据涉事单位的技术人员介绍，事发时涉事设备处于正常挤出工作状态，加热温度约为 100℃，挤出压力小于 22MPa，没有堵料，分流器的 2 个出料口处没有安装口模，涉事人员站在分流器的出料口正面清理挤出的发泡塑料，属于正常操作步骤。

涉事设备的分流器放在地面上，测得分流器和 2 个口模的总重量为 114.9kg，其输入口部位留有 10 个断裂的螺栓，对应模体的输出口法兰上也有 10 个断裂的螺栓，所有螺栓的断面均呈暗灰色，没有金属光泽，未见严重氧化锈蚀的陈旧部位。把模体一侧的 10 个螺栓全部拆下，均为内六角螺栓，螺栓头处有钢印标识“品牌为 IHUAI，等级为 12.9 级”。

涉事设备分流器与模体连接的 10 个螺栓由于长期受挤出力而发生颈缩，属于疲劳失效现象，事发时涉事人员站在涉事设备的分流器出料口正面清理挤出的发泡塑料，10 个螺栓在挤出力作用下同时韧性断裂，分流器向前飞出，打击到伤者郑某，引发本次事故。

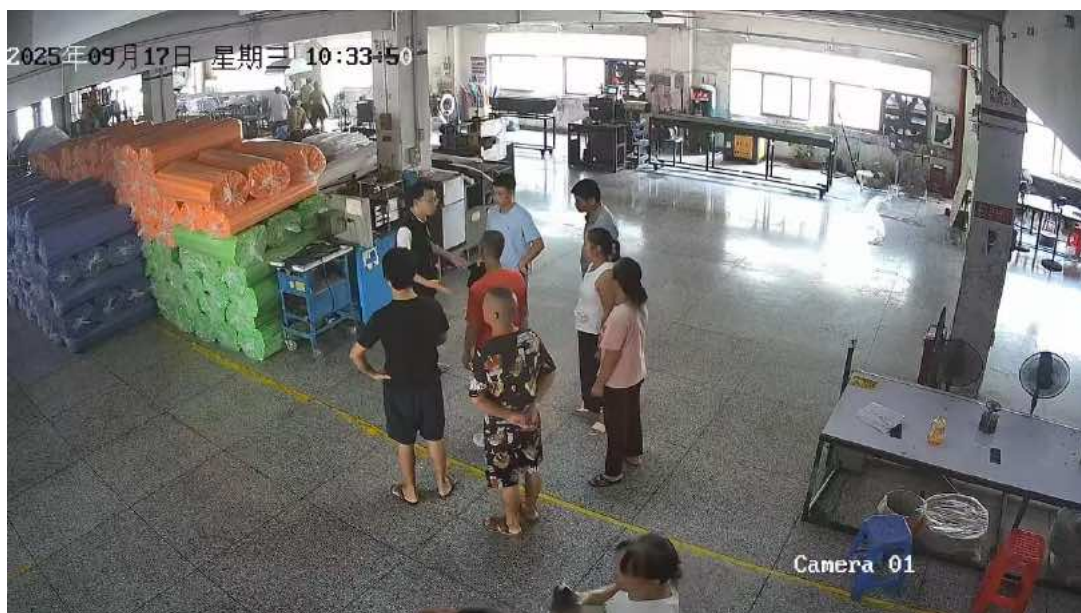
（四）监控视频情况。现场作业有监控视频记录，监控视频较模糊，未记录下清晰的清理废料的过程，但能看清事故发生的过程。
