# 福建三明广丰矿业有限公司 水井坑煤矿“8·21”较大瓦斯爆炸事故 调查报告

2025年8月21日20时01分，福建省三明市广丰矿业有限公司水井坑煤矿（以下简称水井坑煤矿）发生一起较大瓦斯爆炸事故，造成7人遇难、1人轻微伤，直接经济损失约926万元。

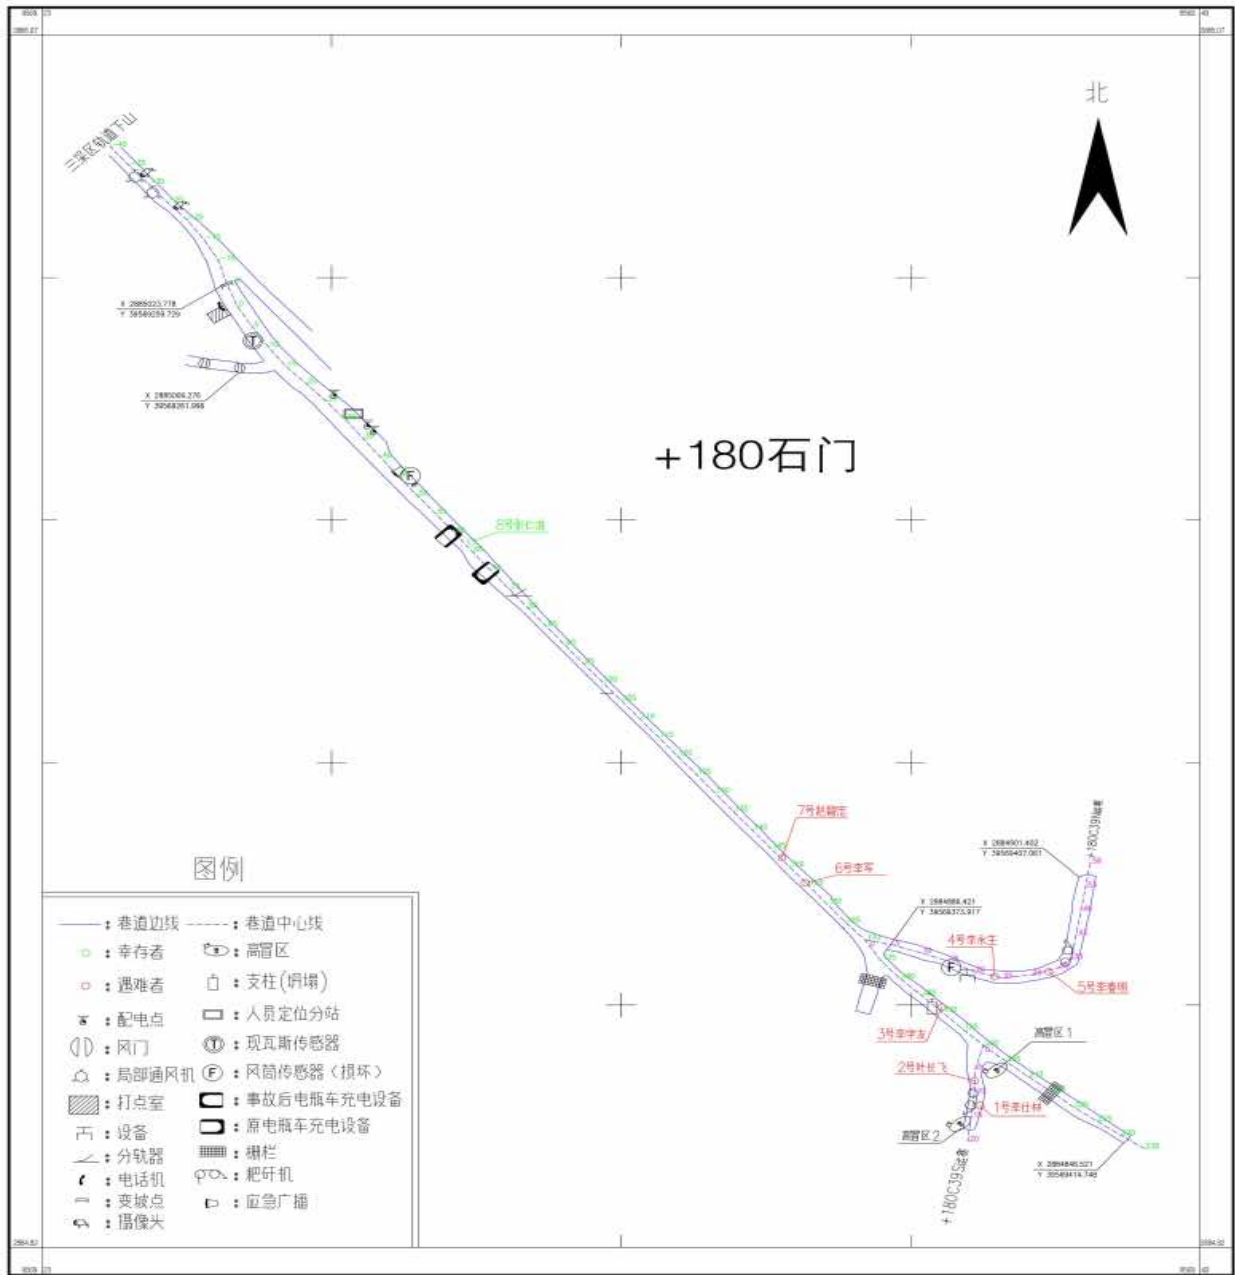
图 2 事故现场实测图

+180m区段石门口到+180mC39N运输巷岔口巷道段的风门、指示牌、电机车充电器、风筒、锚网等均受到冲击波向外冲击；+180mC39S运输巷右帮，风筒布严重烧蚀变形，烧蚀脚线向+180mC39S迎头方向冲击。

+180mC39S运输巷与+180m石门独头巷岔口的三角区处，顶部巷帮电缆钩明显高温过火；+180m石门与+180mC39S运输巷岔口处，顶板多个锚杆托盘高温过火，明显呈红色，并有附着水蒸气凝结形成的水珠及斑痕。

+180mC39S 工作面冒落的煤堆浅部发现半包香烟，在距离信号硐室 144.5 米、203 米、203.6 米处分别发现打火机零件和残骸碎片。

综上分析，事故爆源地点为+180m 石门与+180mC39S 运输巷交岔口处附近。事故现场实测见图 2。
