# 生产安全事故调查报告书

事故名称：龙潭三湖水系连通项目“6·21”  
一般生产安全事故

# 龙潭三湖水系连通项目“6·21” 一般生产安全事故调查报告

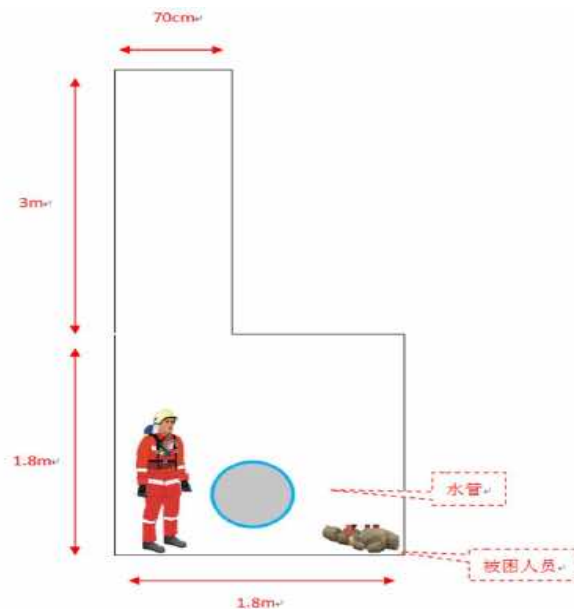
事故现场为龙潭三湖水系连通项目中，控制龙潭中湖与水质净化站连通的引水检修阀井内。检修阀井深约 4.8 米，上部为圆柱体（井口直径 0.7 米，高度 3 米），下部为正方体（井底宽度和高度皆为 1.8 米），为地下构筑物类的有限空间，墙壁上设有用于出入检修阀井的踏步。连通水质净化站和龙潭中湖的水管从井底穿过，并在水管上安装有用于控制水流的阀门。

公安机关结合现场勘查情况、尸表检验情况和调查讯问等分析，排除人为故意刑事犯罪嫌疑。经公安尸表及 CT 检验，死者四肢、背部、腰部可见擦蹭伤，头部未见明显异常，左侧肋骨多发骨折，左侧血气胸，符合创伤失血性休克。

结合现场勘查、询问笔录等综合分析，调查组认定事故的直接原因是：马某海坠入井中创伤失血性休克死亡。
