# 朝阳三间房北京北排建设有限公司“5·27” 一般坍塌事故调查报告

2026 年 5 月 27 日 16 时 53 分许，在朝阳区三间房地区瑞和国际小区排水管网改造提升一期工程（二标段）施工现场发生一起坍塌事故，造成 1 人死亡。

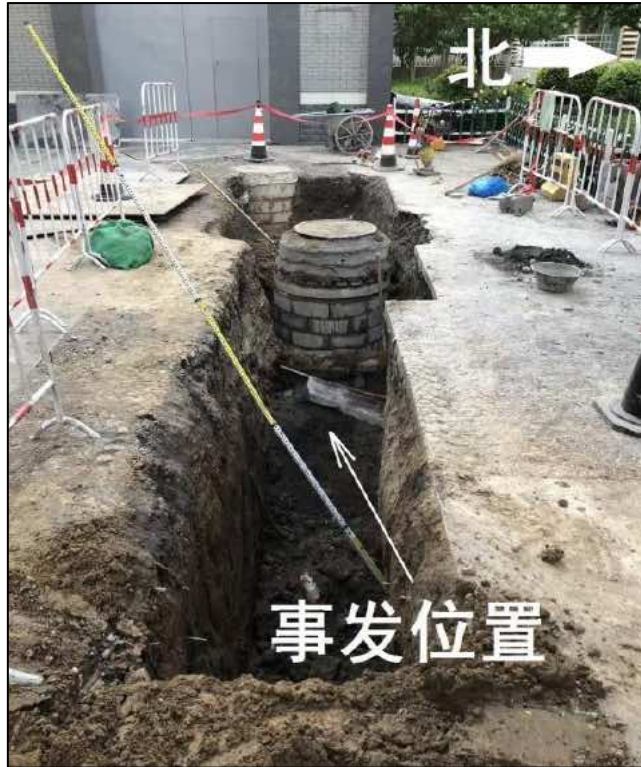
事故现场位于北京市朝阳区瑞和国际小区3号楼与4号楼之间临时开挖的沟槽内。该沟槽分为东、西两段，中间间隔一口新建污水井。西段沟槽长约3米，宽约1.5米，深约1.5米；东段沟槽为事发区域，长约7米，宽约1.2米，深约3.1米。事发时，西段沟槽已完成大部分回填，东侧沟槽底部残留有坍塌的土方。

经现场勘查，东段沟槽为事发当天由超越公司负责开挖，深度已超3米，属于危大工程范畴<sup>[1]</sup>，但现场未采取任何放坡或支护措施。

图1 事发现场情况

综合相关调查结论，认定本起事故直接原因是：在事发沟槽未进行放坡或支护情况下，施工班组违规安排董某利进入槽底进行作业。在作业期间北侧槽壁发生坍塌，导致董某利被土方掩埋、挤压死亡。

事发沟槽在不具备放坡条件的情况下未设置支护，槽壁土方持续承受自身及顶部重量，处于不稳定的临界状态，同时地面人员活动及槽底作业产生的扰动打破了临界状态，进而沟槽北侧槽壁发生坍塌，导致董某利被埋压。

作为事发项目施工单位，北排集团公司、艾柯公司及超越公司**一是要**压实安全生产主体责任，健全总包单位统一管控、分包单位分级落实的安全管理闭环，规范涉及危大工程的施工管理流程，严格依照专项施工方案组织作业，高度重视沟槽放坡或支护等关键工序施工，严格执行工序交接检查、验收制度；**二是要**严格落实施工现场带班履职制度，尤其是在沟槽开挖、设置支护、槽内作业等高危工序施工期间，各级施工管理人员必须全程在岗值守，杜绝人员脱岗、管控缺失问题；**三是在**作业前开展风险辨识、班前安全技术交底和动态隐患排查，重点排查沟槽边坡稳定、防护设施设置等重大隐患，对不具备安全作业条件的项目要坚决

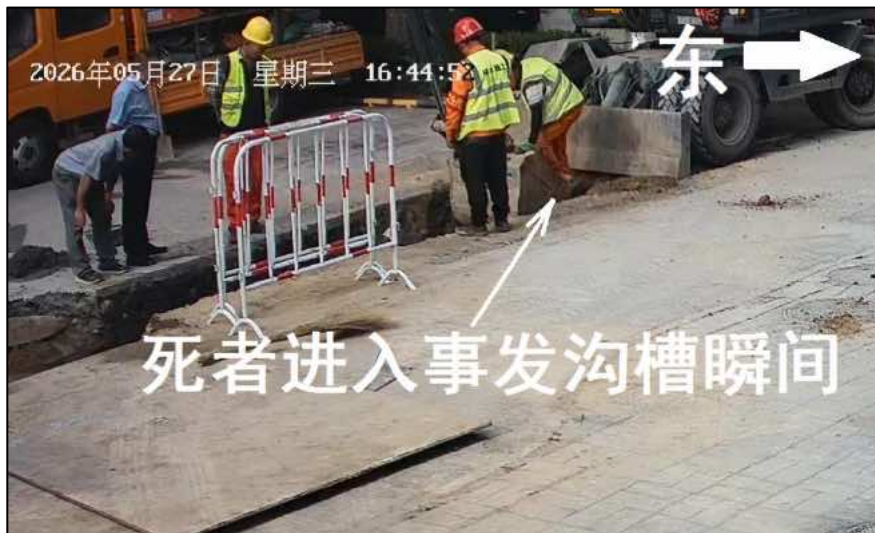
16 时 44 分许，段某超安排挖掘机用挖斗将董某利送入东段

沟槽内，董某利使用铁锹开始平整沟底。

图 2 死者进入事发沟槽瞬间

艾柯公司作为负责设置支护单位，在事发沟槽未放坡情况下，未按照专项施工方案采取支护措施<sup>[14]</sup>；违规使用挖掘机铲斗运送管道设备及人员<sup>[15]</sup>。
