# 牟平宁海“6.5”一般机械伤害事故调查报告

编制单位：烟台市牟平区政府事故调查组

编制日期：2026 年 4 月 14 日

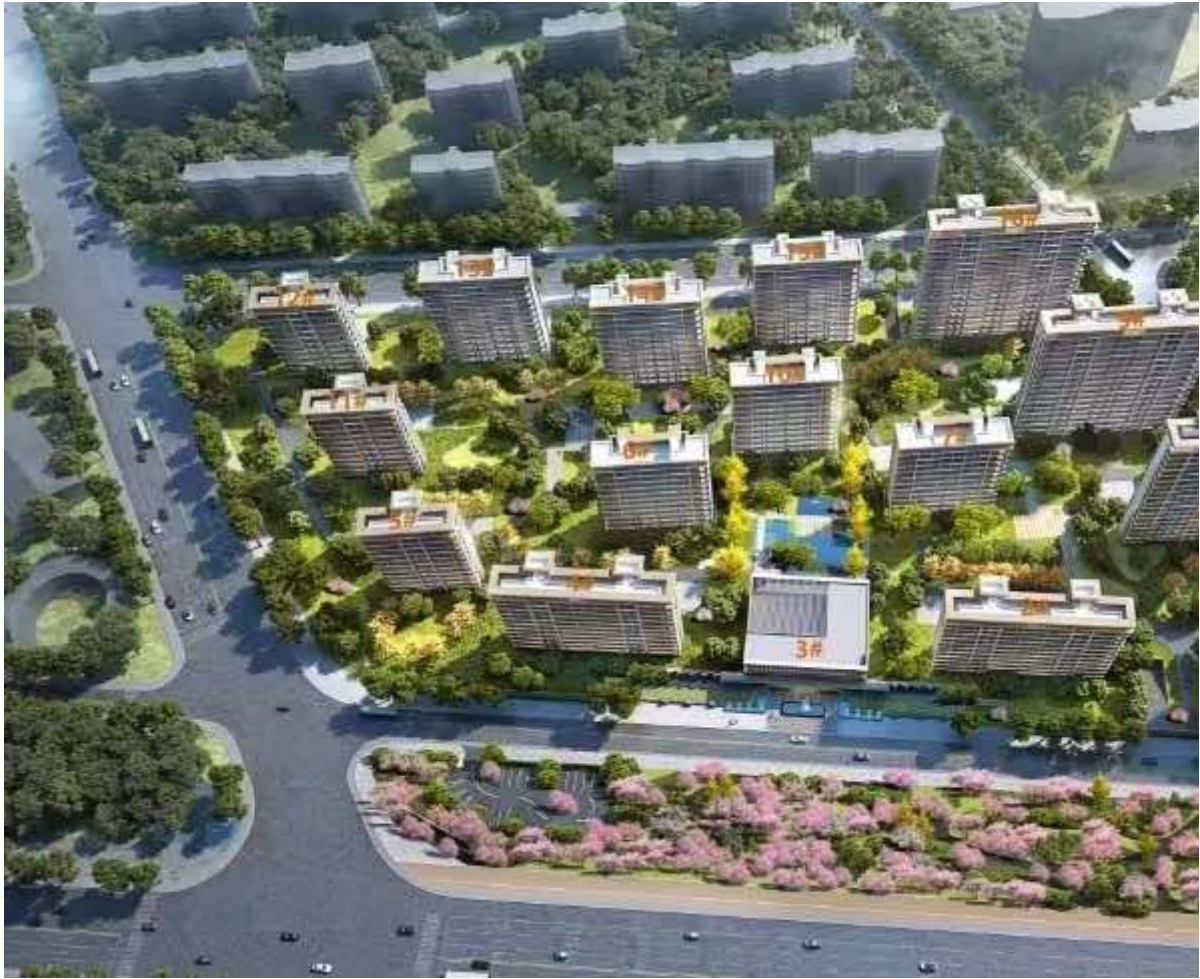
**图 1：施工项目总平面布置图**

事发当日，9#楼筏板混凝土浇筑施工，16#楼清槽。

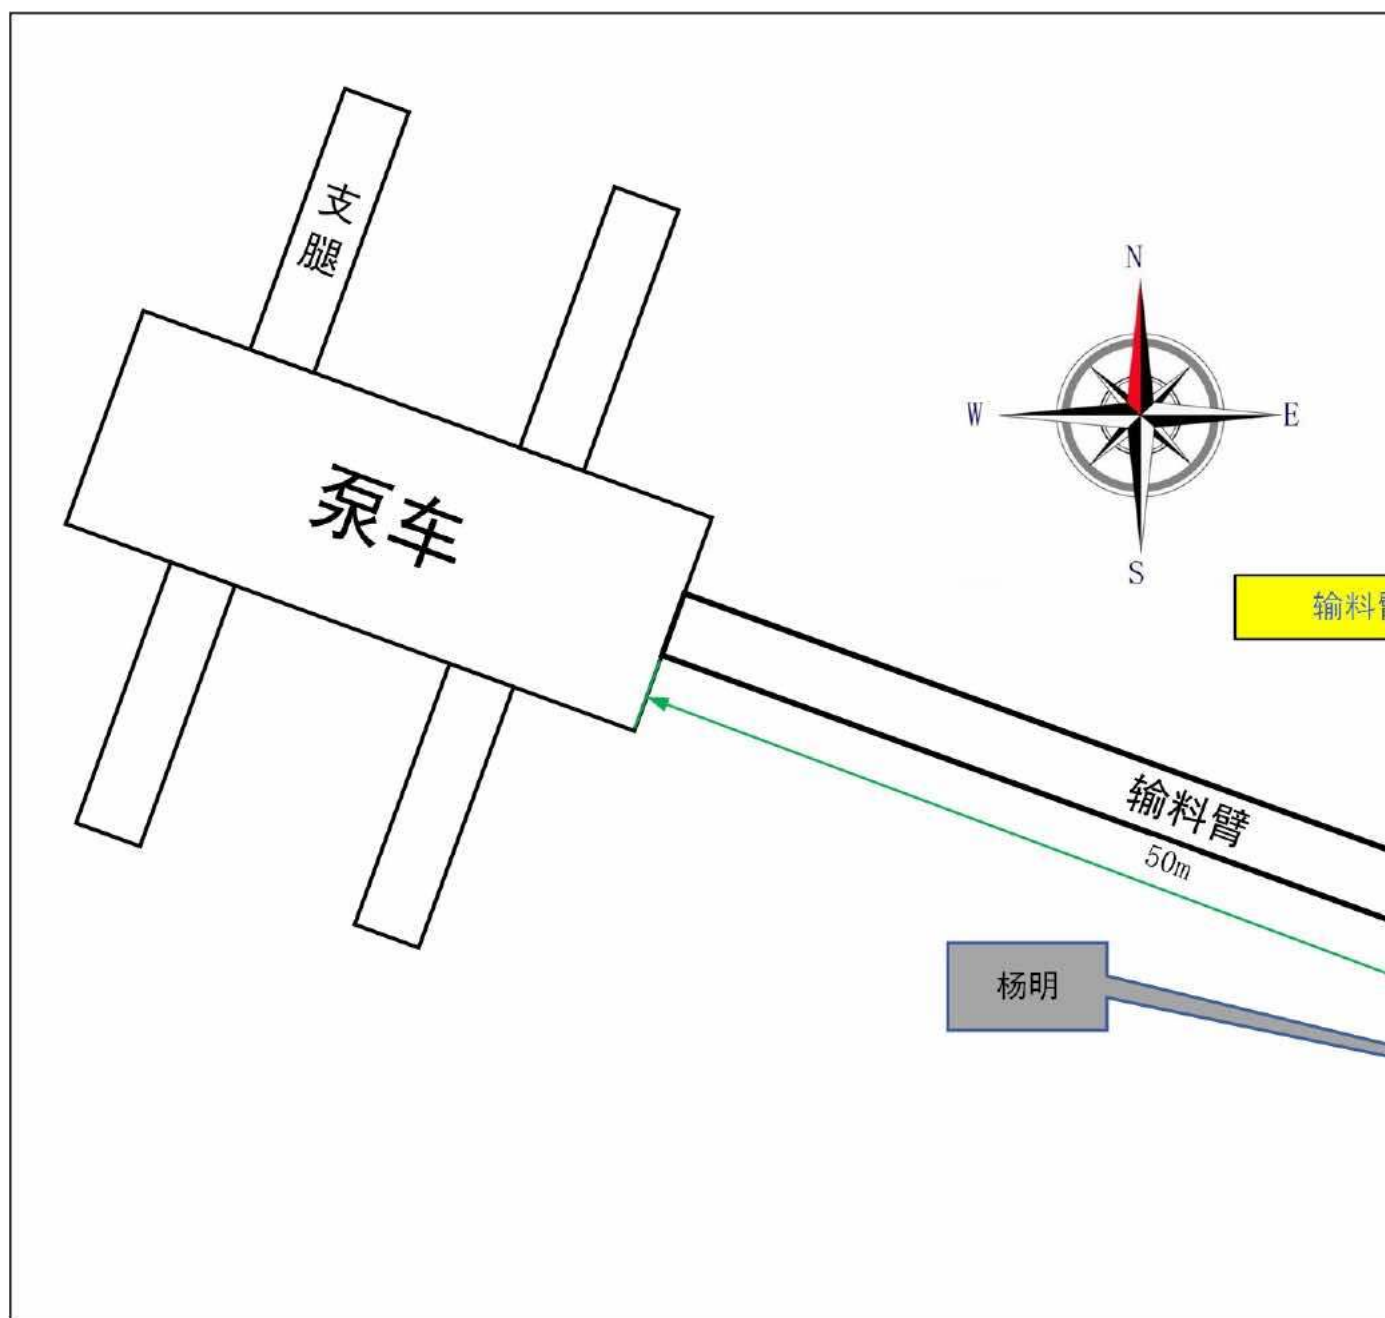
图2 事故发生示意图

车进料斗附近的卫生，杨明负责布料，李树平、杨荣林负责收浆，杨荣新、张古元负责振捣找平。期间孙玉成、孔令可进行了轮换作业，11 时许，作业人员轮流在现场吃午饭后连续进行作业，11 时 30 分许，孙玉成站立在距离软管约 3 米处操作遥控器继续进行泵送作业，12 时 50 分许，孙玉成在操作泵车进行泵送作业时，泵车输料臂管路出现堵管，末端软管出料不顺畅，孙玉成操作泵车输料遥控器继续加大泵送力度，处置过程中泵车输料臂末端软管突然剧烈抖动，软管末端击打到杨荣新，杨荣新受到击打受伤倒地，事故发生。

本次事故发生的直接原因为：泵车在泵送混凝土的过程当中，出现输料臂输料异常，孙玉成发现后未及时采取停泵检查的安全处置措施。在泵车输料管出现堵塞的情况下，继续违章操作泵车作业<sup>[1]</sup>，致使剧烈抖动的泵车输料臂末端软管击打到了杨荣新，导致杨荣新受伤倒地，事故发生。

（一）加强对泵车输送混凝土造成的堵管管理。对可能造成泵车输料管路堵管原因各生产经营单位要加强排查，消除堵管现象发生的根本原因。加强培训教育，提高作业人员安全技能和应急处置能力，对泵车输送混凝土出现的堵管现象，现场作业人员要做到遵章守纪，及时停止泵送、疏散周围人员。
