# 东莞大朗朗逸再生资源有限公司“12·15” 一般机械伤害事故调查报告

东莞市政府事故调查组

2026 年 4 月

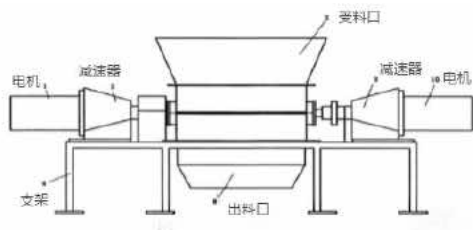
图5 撕碎机正面结构图

**3.购买改造情况。**2023 年 12 月底，刘成向二手设备销售商朱义<sup>[7]</sup>以 115000 元的价格购买涉事设备，双方未签订购买合同。2024 年 1 月 10 日涉事设备到货后，刘成组织员工在撕碎机受料仓位置使用钢板焊接一个长 2.83m、宽 1.59m、侧面高 1.25m，正面由防护栏<sup>[8]</sup>组成的钢结构平台（以下简称受料平台），防止物料撒落；采用 3 条物料传送带配套使用（其中一条长的从地面连接受料平台、一条短的连接出料口、一条长的与短的相连用作转向），加装遥控器，便于在远程控制撕碎机正反转启动、停止和物料传送带运行。

[8] 2025 年 11 月 22 日更换减速箱拆除防护栏后未重新安装。

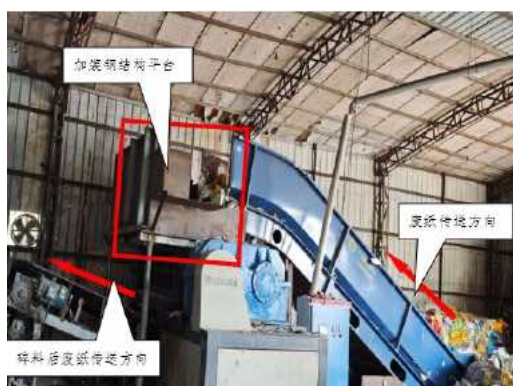
图7 撕碎机外观

**2.设备情况。**涉事设备全名为双轴撕碎机（以下简称撕碎机），属于二手翻新设备，金属铭牌显示生产厂家：皖汕机械刀具有限公司，型号：1200，双电机：55kw，输入电压 380V，机床编号：023，未见使用说明书和产品合格证；设有独立的电源开关箱，配备急停开关。

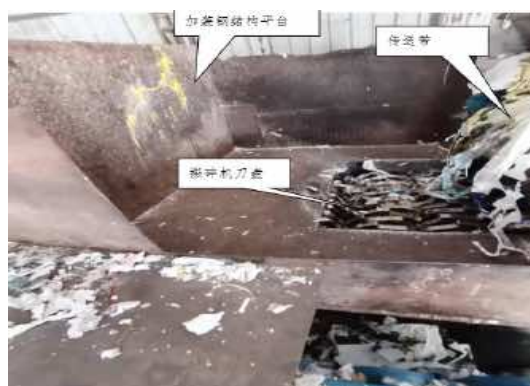
图8 受料平台与受料仓

2.朗逸公司在2025年11月22日组织更换撕碎机减速箱时，作业人员拆除了受料平台防护栏后未重新安装，不符合《固定式钢梯及平台安全要求 第3部分：工业防护栏杆及钢平台》（GB 4053.3-2009）第4.1.2条<sup>[12]</sup>的要求。

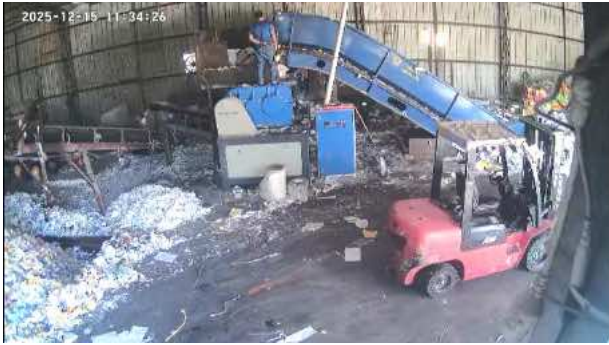
图9 事故发生时监控录像截图

11 时许，赵坚操作打包机将前期撕碎的废纸压缩捆绑后，驾驶叉车离开撕碎车间，王刚接替驾驶叉车将废纸推送到物料传送带并遥控撕碎机作业。11 时 29 分 52 秒，撕碎机出现异常工况，受料仓刀盘未能咬合撕碎废纸，王刚停止进料的物料传送带，携带遥控器在撕碎机未停机的状态下，攀爬进入受料平台徒手处理。31 分 13 秒，处理完毕，王刚继续驾驶叉车将废纸推送到物料传送带。11 时 32 分 19 秒，王刚再次发现撕碎机仍然未能咬合撕碎废纸，遂在未停机的情况下进入受料平台，用手拉扯、用脚踩蹬受料口废纸卷，随后站在减速机上观察是否正常。34 分 58 秒，王刚再次进

入受料平台，用手拉扯、用脚踩蹬受料仓废纸卷。35分14秒，王刚被撕碎机刀盘咬合到肢体，遂发出求救声。35分32秒，呼喊声停止，王刚从撕碎机受料仓消失。11时35分45秒，隔壁公司员工檀耀慧<sup>[9]</sup>听到喊声过来，与其他现场人员立即按下撕碎机急停键，寻找王刚，发现有血肉粘在废纸上，推断王刚被卷入撕碎机，马上联系刘成和梁冰，梁冰随即拨打110、119、120电话。

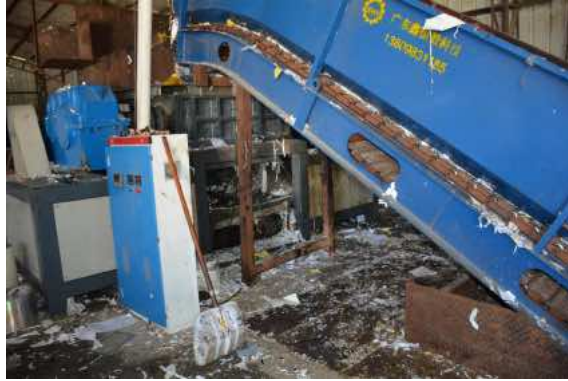
图11 撕碎机现场照片

1.朗逸公司撕碎车间撕碎机受料仓刀盘、碎纸堆均有血肉残留，死者尸块集中掉落在撕碎机出料口位置，肢体难以辨认，衣物成条状。

2.撕碎机及周边未见安全警示标志，未张贴安全操作规程。

3.撕碎机正前方放置有两卷高低不一的废纸卷，用于攀爬登上受料平台。

王刚安全意识淡薄，在撕碎机运行中，冒险进入安全防护装置缺失的受料平台处理异常工况，用脚踩踏受料仓表面的废纸卷时不慎被撕碎机刀盘咬合到肢体卷入撕碎机死亡。
