## “荣枫”轮“8·24”一般中毒事故 调查报告

2023年8月24日20时30分许，在日照港石臼港区西区3号泊位的“荣枫”轮5舱木片卸船扒舱作业准备过程中，发生一起中毒事故，造成2人受伤，直接经济损失约66.04万元。

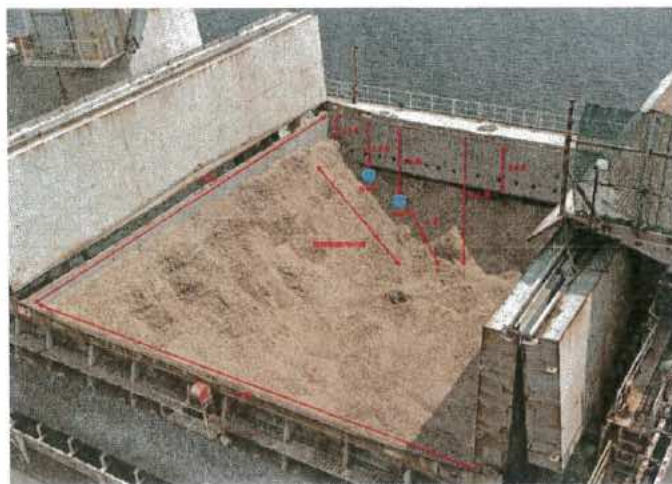
事故现场图

事故发生于“荣枫”轮 5 舱东北角位置，5 舱尺寸 16m\*18.72m，事发时舱内货物距舱口 1.3 米，舱沿高度 2.4 米，舱内货物接卸深度约 5-6 米，东北角货物最高点与舱内货物最低点坡度约 65 度。港宇机械公司挖掘机司机许朋位置离舱口 4.1 米，离货物底部 2 米，海港装卸公司装卸工贺培伟离舱口 2.7 米，离货物底部 3.4 米（见事故现场图）。

的情况下，违规进行再次熏蒸作业，且熏蒸后至装卸作业前未落实开舱通风、检测等措施，致使船舱内存在多种有毒有害气体聚集<sup>③</sup>，造成港宇机械公司挖掘机司机许朋下舱准备作业时、海港装卸公司装卸工贺培伟施救时中毒晕倒，是事故发生的直接原因。
