发布机构：袁州区应急管理局

发文日期：2026-03-12

## 袁州新坊宜春钽铌矿有限公司 “10·12”一般坍塌事故调查报告

# 一般坍塌事故调查报告

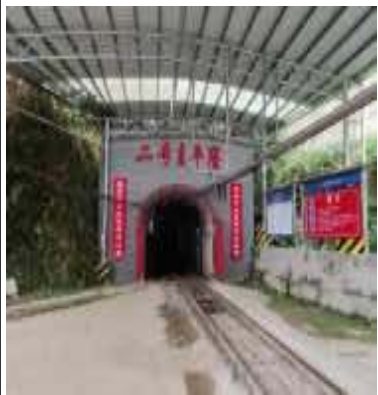
| 图1 主平窿 | 图2 运输平硐 | 图3 职工被困位置 |

宜春钽铌矿有限公司运矿车间2号线溜矿井始建于2009年2月，于2013年10月投产。由垂直深度200m溜矿井、长度800m主平峒、梯子间、通风井组成。溜井分为两段，第一段自井口至+664m为设计内空直径为3.5m圆形裸巷井筒，第二段+664m标高以下设计边长为6.5m方形裸巷储料仓组成。因长年矿石碰撞井壁，井筒内空容积有所扩大。溜井已设置+612m、+632m、+664m观察平台并与梯子间联接，主要供工作人员检查溜井使用；井下采用对角式通风方式，一路由主平峒进风经梯子间至+664m回风平峒排至地面；另一路由+800m溜井口、溜井至+664m回风平峒排至地面，风井采用轴流式风机抽风。溜井储矿高度一般控制在+630m至+664m之间，严禁低于+613m和高于+664m标高。

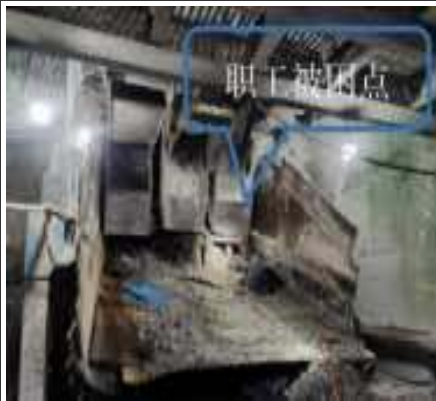
当时王\*彬位于右侧，垮塌岩石连同安全棚将王\*彬腰部及以下全部被埋，造成王\*彬俯卧于安全棚下（图8）。

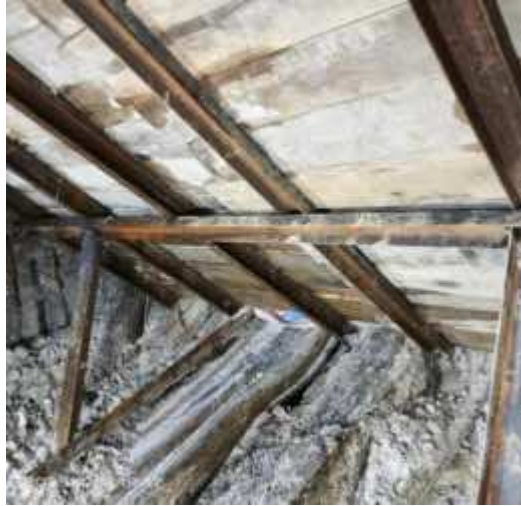
图4 安全棚

搭建安全棚（图4），安全棚采用15根12号槽钢做底梁，上面斜铺2m长70mm厚的木板。

1. 检修作业点安全气囊和安全棚承受力不足，无法承受50余t岩石自20多m高差的冲击势能，造成安全棚垮塌。

制定运输车间2号线溜井危险区支护加固作业、空间窄小（有限空间）区域作业等临时性作业的现场安全确认审批制度，严格执行考勤制度、交接班制度，认真扎实开展安全技术交底工作。同时要科学分析研判作业点围岩岩性，合理采用机械臂代替人工作业等有效的防范措施；要及时归纳总结溜井内作业安全管理的经验教训，从地勘分析、支护设计、监控技术、施工组织管理等方面，健全完善溜井安全管理制度；对溜井内检修作业必须制定有效的安全技术措施，并经专业技术人员审核，做到科学制定支护设计方案，严禁违章指挥作业，严禁违规冒险组织作业，严防漏管失控。

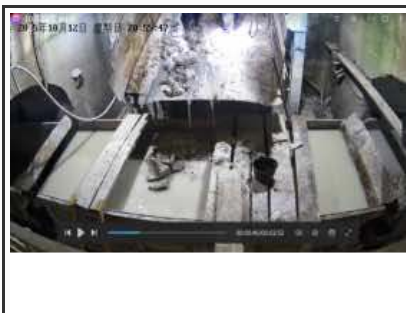
2025年10月12日16时，兰\*达、刘\*和王\*彬在班长李\*带领下一同接班继续开展检修作业，主要从事安全棚木板铺设，给安全棚加装横梁和两个支撑。经车间安全员杨\*贵检查无异常后，开始清理给矿台板上部余渣，为下一步更换给矿台板作准备。20时55分34秒，溜井壁出现第一次垮塌，井壁突发岩石脱落冲击安全棚，声音较大，造成少许岩石滚落；20时55分46秒，溜井壁出现第二次垮塌，岩石冲击安全棚，声音巨大，但仍未击垮安全棚，李\*、兰\*达和刘\*一同撤离作业点（图5），并于20时55分54秒到达安全区域（图6），当时刘\*埋怨王\*彬还不快出来，王\*彬以安全棚下最安全为由拒不撤离；20时56分06秒班长李\*责令王\*彬赶快撤出作业点，随后多人一同催促其撤离作业点，其仍未服从命令，错失撤离时机；20时56分18秒，溜井壁出现第三次垮塌，岩石击垮安全棚并于左侧顺势而下直至矿车厢（图7）。

图5 第二次垮塌时，职工开始撤离作业点

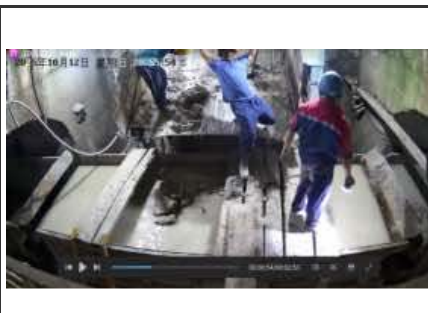
图6 李\*（右）、兰\*达（左）和刘\*（中）3名职工已退出作业点

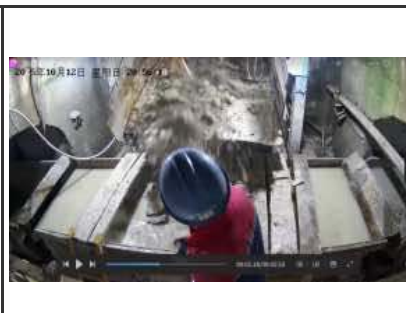
图7 第三次垮塌时岩石顺势冲入矿桶该时人员被困

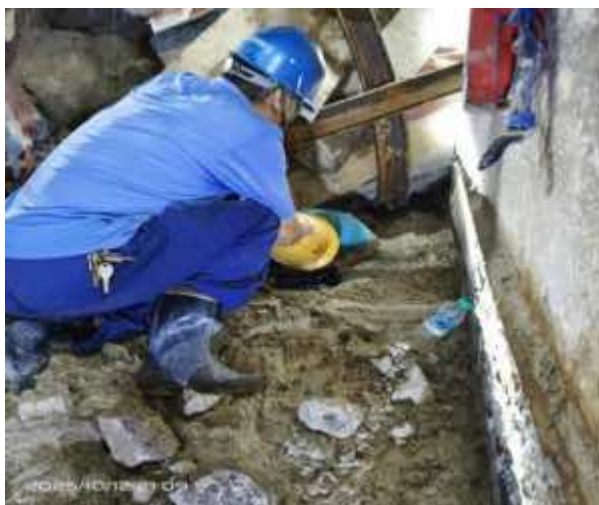
图8 职工被困照片

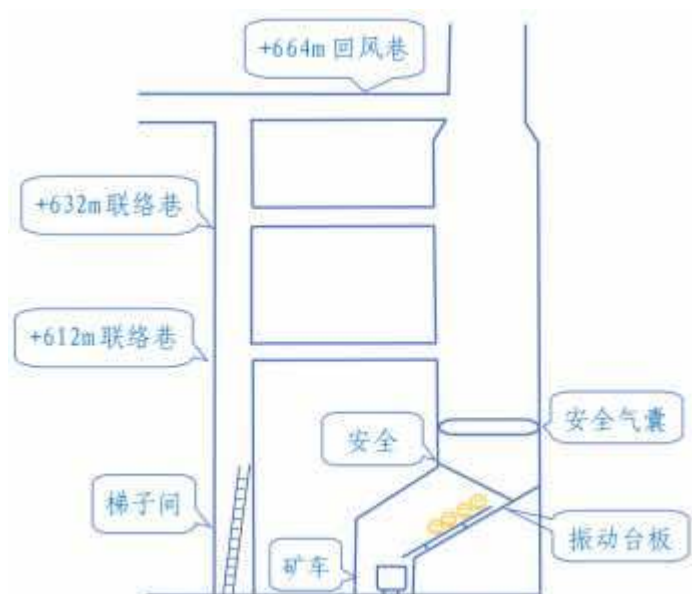
图9 事故前现场示意图

宜春钽铌矿有限公司运矿车间2号线溜矿井井壁+628m及以上东侧50余t岩石依次坍塌，涉事人员现场应急处置不当。带班班长未果断采取措施，组织职工撤离，因此丧失逃生良机，造成王\*彬被困，经抢救无效死亡。

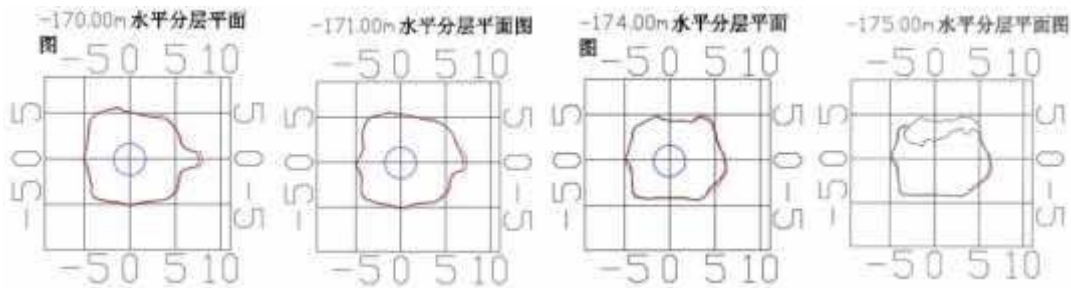
事故发生后，宜春钽铌矿有限公司再次聘请鑫辉智云集团有限公司（资质证号：甲测资字51101292）对井壁进行三维激光扫描，并提交了《宜春钽铌矿+800溜井三维激光扫描报告》（2025年10月）。通过与2023年2月扫描模型进行对比，-172m（+628m）至-163m（+637m）每m井壁扩大数据明显（均大于 $3.0\text{m}^3$ ）大于其

它地段（一般小于 $3.0\text{m}^3$ ）（如表1），且扩大区域均位于东侧，具有一定的连续性，井壁仍然平整（如图11、12），综合分析该次坍塌岩石为上述所指井壁岩体，同时排除2023年2月-175m因井壁积留余矿而未扫描至井壁的情况。

黑色线为2023年2月井壁      红色线为2025年10月井壁

图11 +800溜井部分变化较大水平剖面图

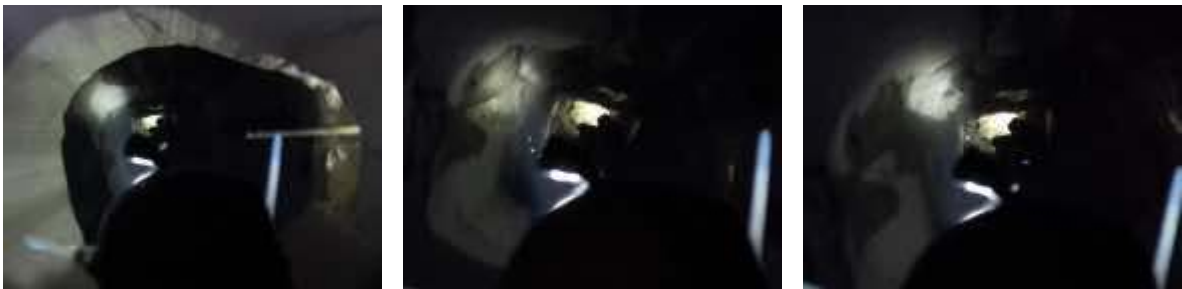
图12 坍塌后+800溜井壁视频成像图
