中山市横栏镇南珠湾B20区“8·3”一般生产安全事故调查报告

信息来源：本网 发布日期：2023-01-05 分享

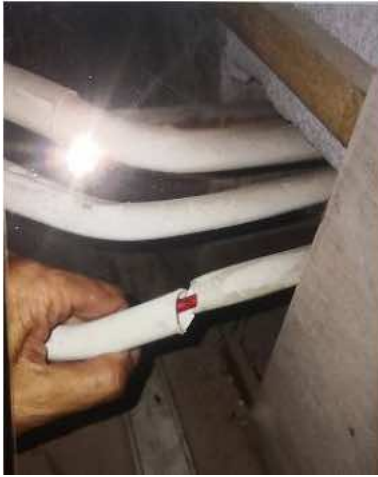
资质）、蒋某某、吕某某、何某某4人至区某某建筑物处进行拆除工作。9时许，4人进入房屋一工作前，梁某将一楼的两个漏电总开关断开（一个是三相漏电开关、一个是单相漏电开关），并将后，梁某搭竹梯登上天花板，进入天花板内进行电线剪断、拆除作业，吕某某站在竹梯上协助传递天花内其中一条电线（见图1）时发生触电，倒在天花板内，经医护人员抢救无效死亡。供电局技术人员对区某某房屋内线路检测，发现梁某剪开的是一楼到二楼的电源线，该电源线直接两个开关和解开开关后的全部线路，一楼到二楼仍有电源线带电。

图1 已被剪断的电线管和电线

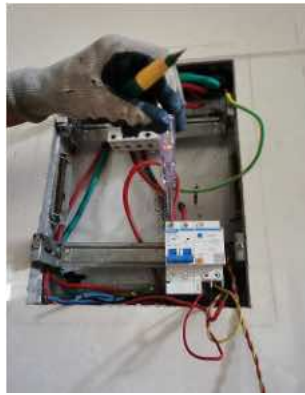
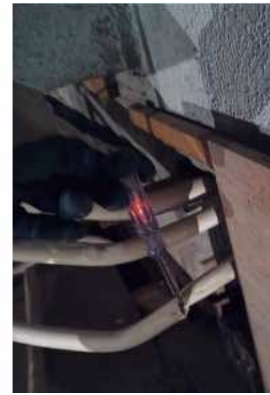
图2 测试剪开的导线带电

梁某进入一楼天花内，在未检查确认线路情况下，进入拆除电线作业，金属剪切工具剪除电线时，触碰到带电线路（见图2），导致触电事故发生。

（一）区某某应认真吸取事故教训，针对事故暴露出来的“将电线拆除等项目发包给不具备电工作业资质的梁某”等问题，立即进行全面整顿、全面排查，举一反三，聘请具有资质的人员、机构对电线进行拆除，防范类似事故的发生。
