## 关于宝安福海深圳市汇利德邦环保科技有限公司“6·15”一般机械伤害事故的调查报告

发布时间：2023-09-21

稿件来源：深圳市宝安区应急管理局

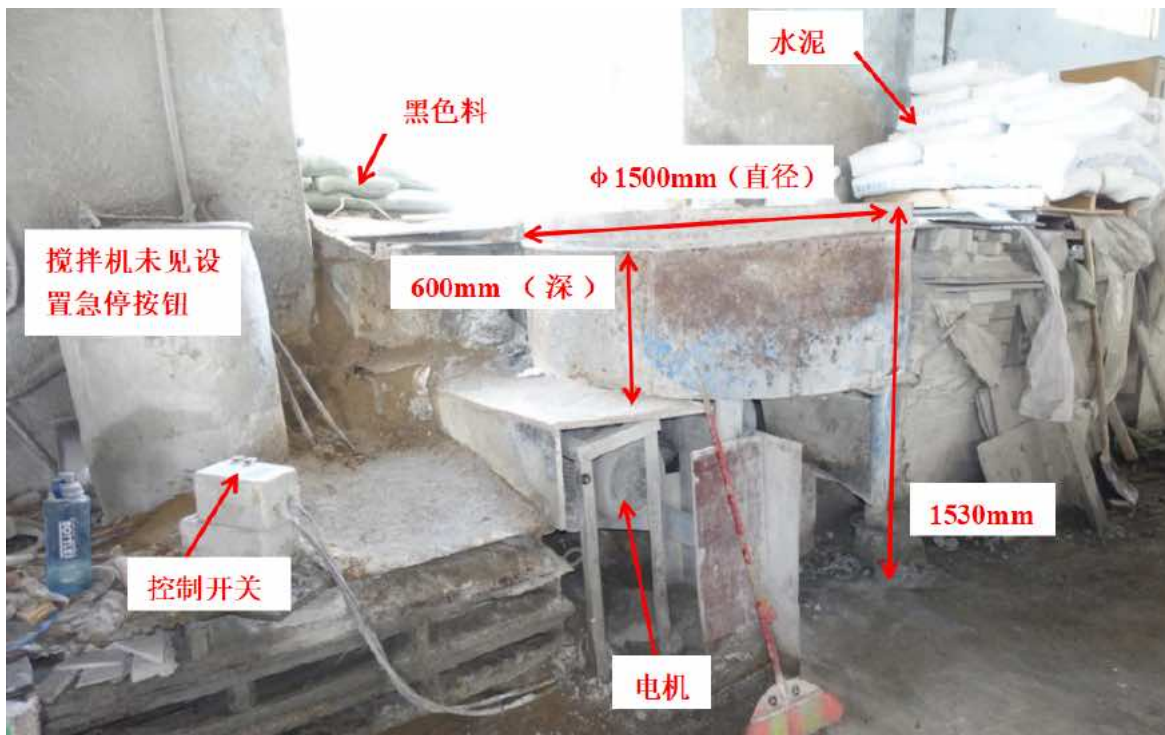
汇利德邦公司将涉事设备称为面料搅拌机（见图1），该设备为非标产品（未见铭牌、无厂家信息），主要由机架、搅拌筒、搅拌桨、电机、皮带传动系统、减速机和操纵控制装置组成，搅拌机的顶部离地高1530mm，搅拌筒的尺寸约为 $\phi 1500\text{mm} \times 600\text{mm}$ （直径 $\times$ 深度），搅拌筒内有3个搅拌桨，3个搅拌桨均与中部的旋转轴焊接在一起，3个搅拌桨所处的直径位置不同，负责将搅拌筒内位于不同位置的物料搅拌均匀，在搅拌筒底部设有1个手动的出料口。面料搅拌机的防护装置为后期加装，可直接挪动打开，未见设有联锁装置。涉事设备主要用于搅拌黑石米、水、白水泥，搅拌成型后作为透水砖的面层运往制砖机压制。

图1 涉事搅拌机及搭建的加料平台

（2）搅拌机的搅拌筒上部的检修盖较为简易，该检修盖基本覆盖搅拌筒，试验发现检修盖可以直接打开，未见设有联锁装置，不满足GB/T 37168—2018《建筑施工机械与设备 混凝土和砂浆制备机械与设备安全要求》第4.3.3条【GB/T 37168-2018《建筑施工机械与设备 混凝土和砂浆制备机械与设备安全要求》第4.3.3条：搅拌机的检修盖与启闭电源应有联锁装置。当检修盖打开时应能切断电源，搅拌机应不能启动。】规定。

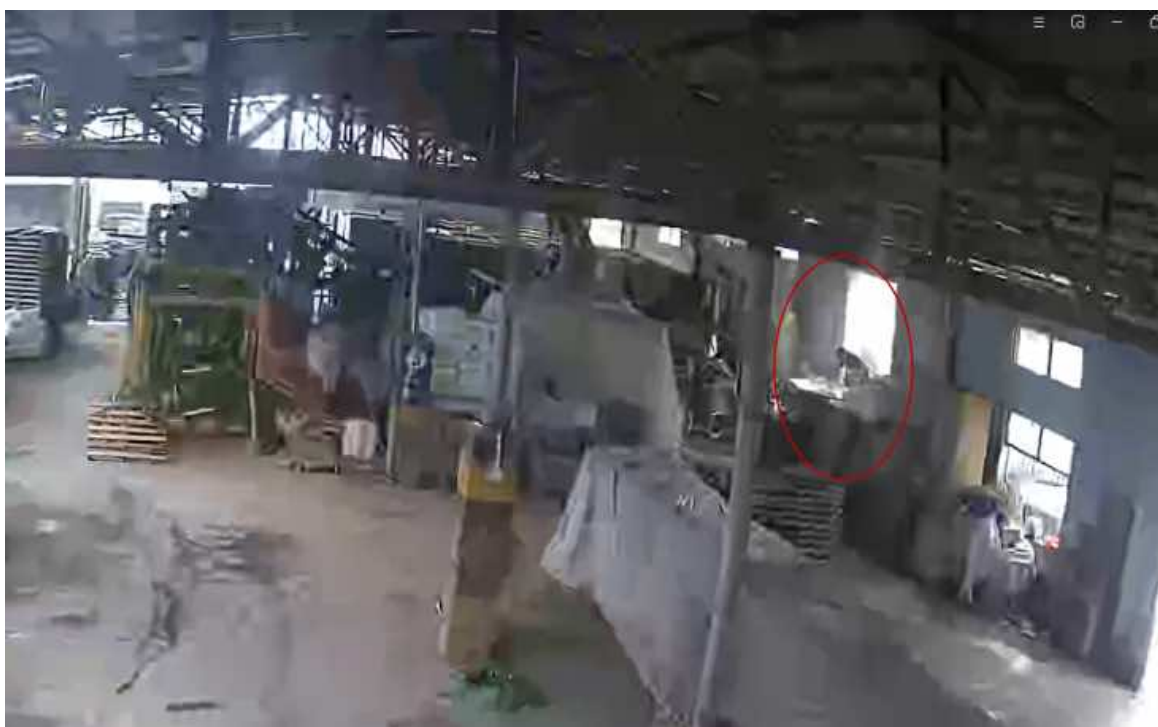
6月15日07时30分许，面料操作员刘东到制砖部生产车间进行透水砖面料搅拌作业，由刘东一人在搭建的加料平台上方往涉事搅拌机添加物料（水、黑石米、白水泥），待该面料搅拌成型后张国敬负责在搅拌机出料口装料并送往制砖机压制。11时30分许，制砖部车间的员工陆续下班休息。12时许，刘东吃完午饭后返回车间继续进行搅拌作业。12时07分许，刘东往搅拌机里添加一袋物料后继续拖拽另一袋物料时不慎跌落至搅拌机内（见图2）。

图2 涉事工人跌落瞬间

通过对事故现场进行勘查、对人员进行询问、委托第三方检测机构检测，认定事故直接原因是：刘东安全意识淡薄，违章冒险作业，在搅拌机运转的状况下，打开搅拌机上部的防护装置进行加料作业时不慎跌入搅拌机内，其被筒内运转的搅拌桨击打受伤致死。

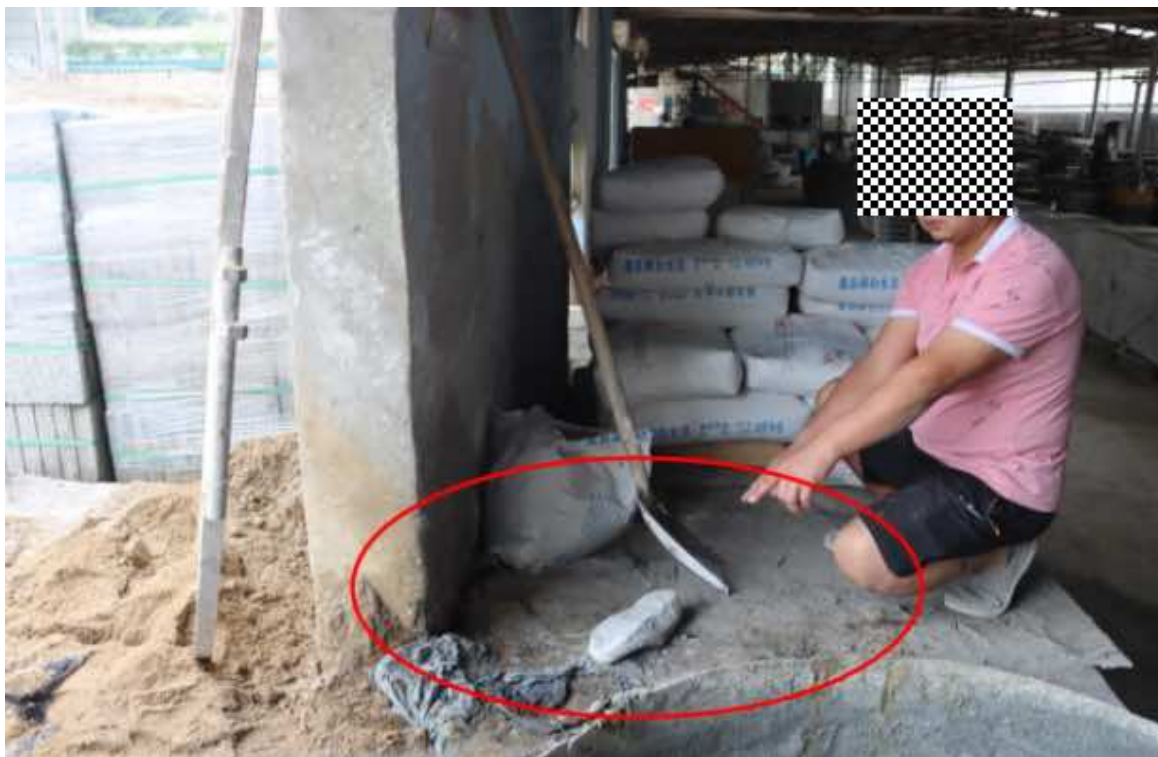
涉事搅拌机安装在再生环保建材生产线车间的西南侧靠墙位置，墙壁上方有一搭建好的工作平台，该平台与搅拌机的上沿平齐相连（见图3）。工作平台上方分别堆积有袋装的黑石米、白水泥，便于涉事工人在该平台上方往搅拌机里添加物料。事发时搅拌机的检修盖已被取掉放置在平台上的靠墙位置（见图4、图5），搅拌机上及周围未见张贴有安全警示标志及安全操作规程。

图3 涉事工人事发前站立区域

1. 涉事搅拌机的搅拌桨正在运转，上部的防护装置已被打开，当作业人员站在平台与搅拌机的上沿平齐区域作业时，有跌入搅拌筒的风险。

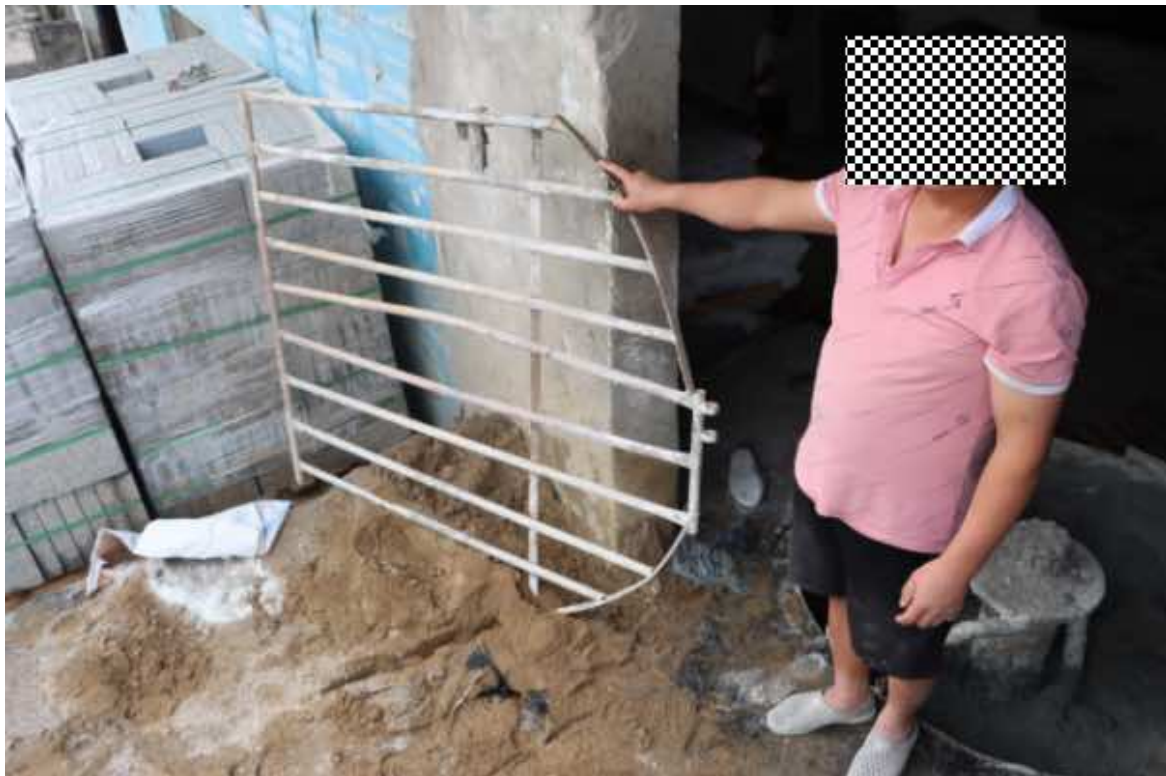
图4 搅拌罐上方的防护罩取掉后放在靠墙位置

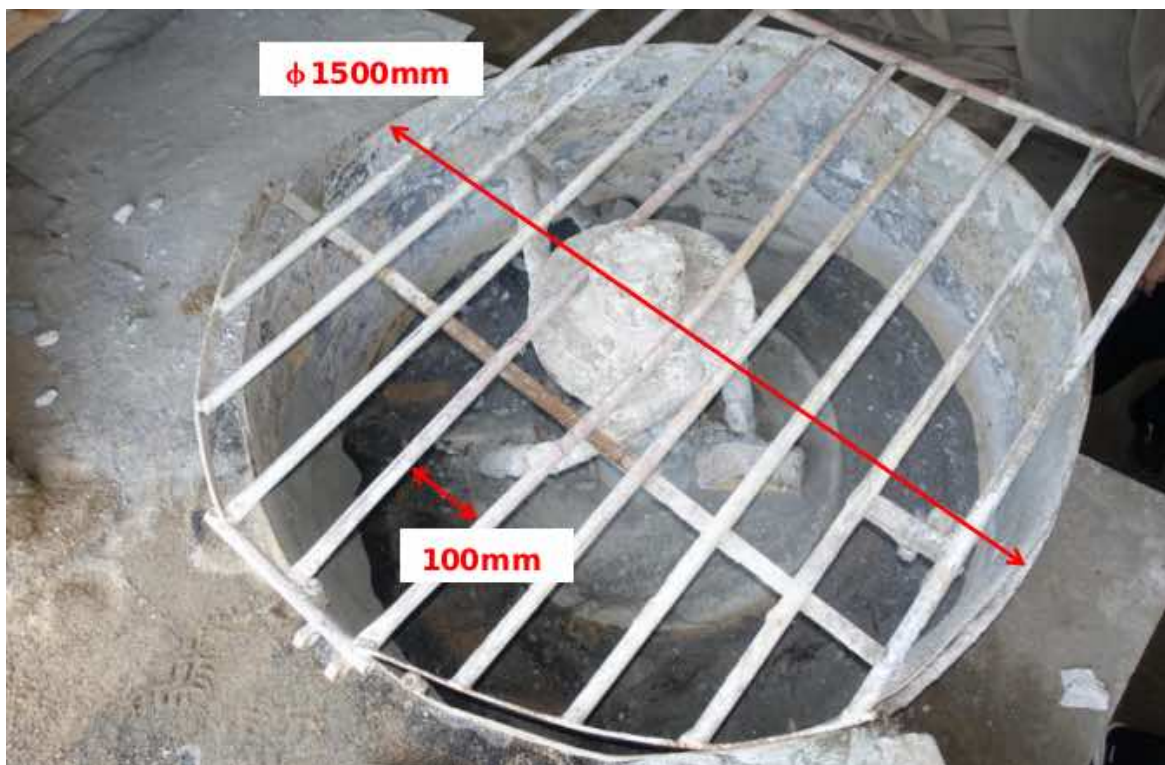
图5 搅拌罐内部结构及防护罩的日常覆盖情况
