# 东莞塘厦荣众塑胶技术有限公司“6·7”一般 其他伤害事故调查报告

东莞市政府事故调查组

2025 年 1 月

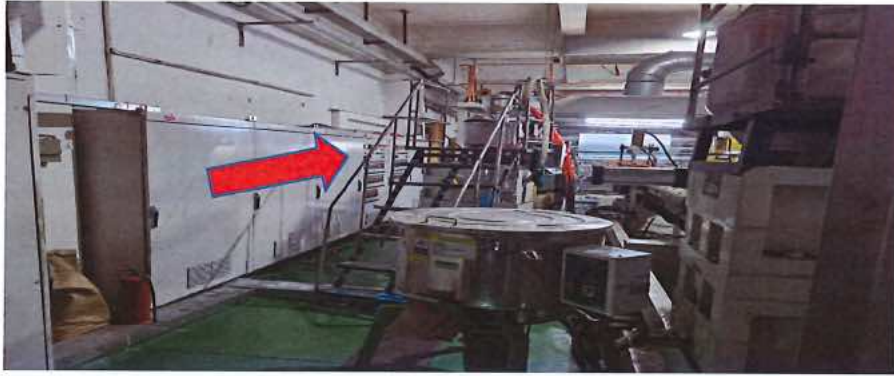
经调查组现场勘察，现涉事板材机器上料平台及通道已安装防护栏杆（如图1）。

图 1 现涉事板材机器上料平台及通道

1.涉事板材机器上料平台通道未设置护栏<sup>[6]</sup>。

[5] 《固定式钢梯及平台安全要求 第3部分：工业防护栏杆及钢平台》（GB4053.3-2009）4.1.1 规定：距下方相邻地板或地面 1.2m 及以上的平台、通道或工作面的所有敞开边缘应设置防护栏杆。
