**龙岗区龙岗街道深圳市和志诚环保建材有限公司“6·13”一般物体打击受伤  
事故调查报告**

龙岗街道事故调查组

2025 年 7 月 31 日

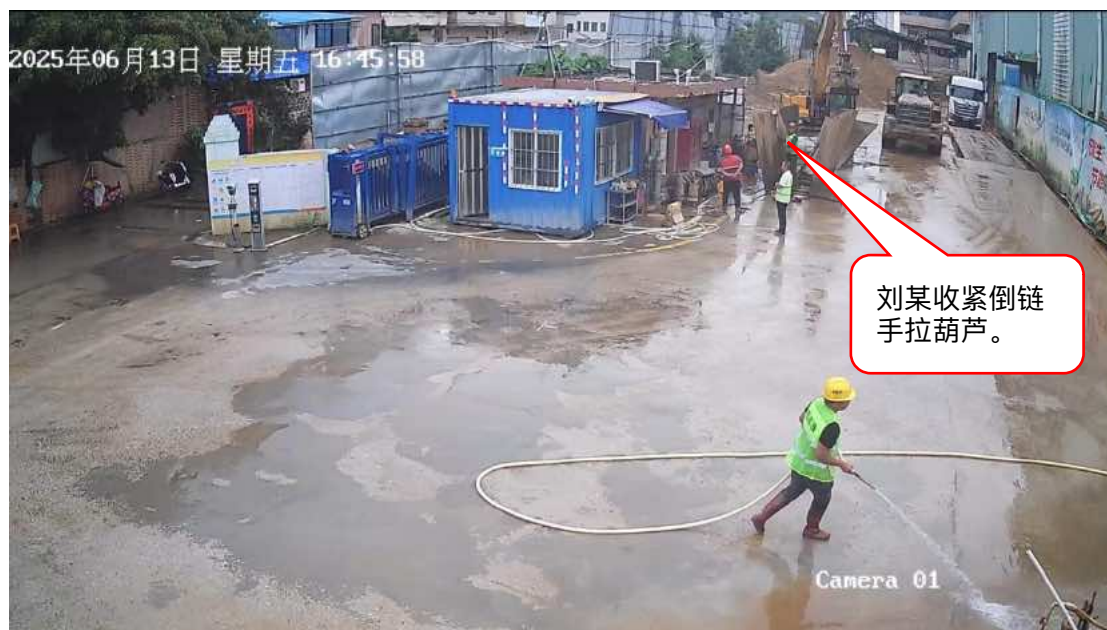
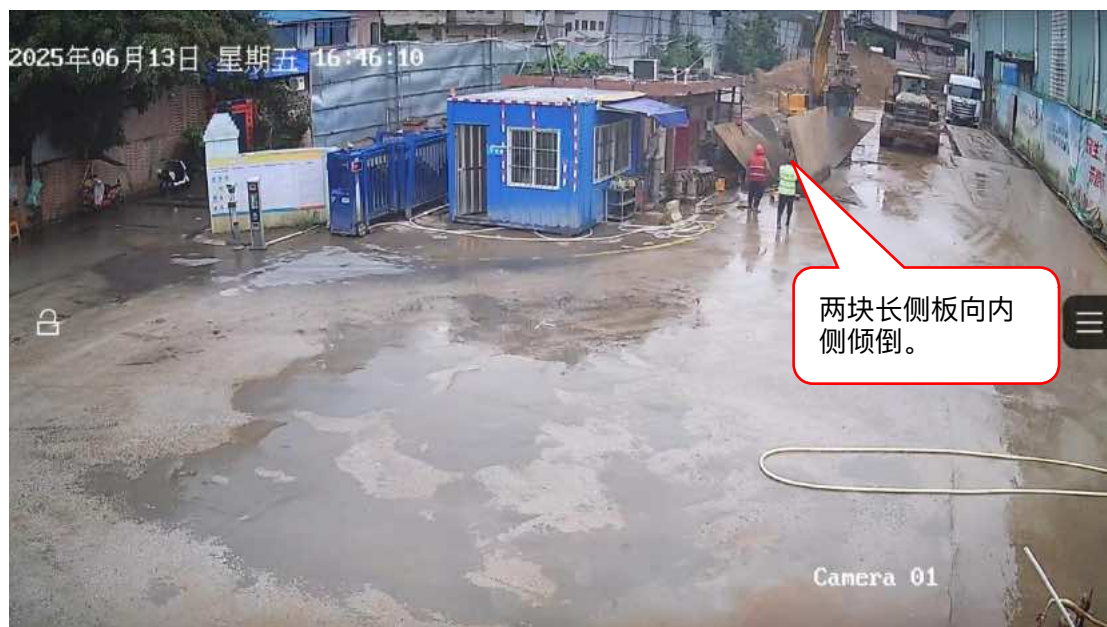
2025 年 6 月 13 日 13 时 30 分许，朱某华、刘某到达深圳市和志诚环保建材有限公司厂区，由深圳市和志诚环保建材有限公司提供挖掘机吊运切割成型的铁板辅助朱某华、刘某拼装焊接储水箱，朱某华、刘某先将储水箱底板和 2 块侧板点焊临时焊接固定。16 时 58 分许，刘某让挖掘机将第 3 块侧板吊起准备拼装焊接，发现已拼装焊接的 2 块侧板上部外倾偏移无法拼装焊接第 3 块侧板，刘某将倒链手拉葫芦两端吊钩分别系挂在已拼

装焊接的 2 块侧板吊孔内，操作倒链手拉葫芦将 2 块侧板向内收紧至设计位置时，2 块侧板突然向内侧倾倒，刘某闪躲不及，被倾倒的 1 块侧板砸中下半身挤压至地面。

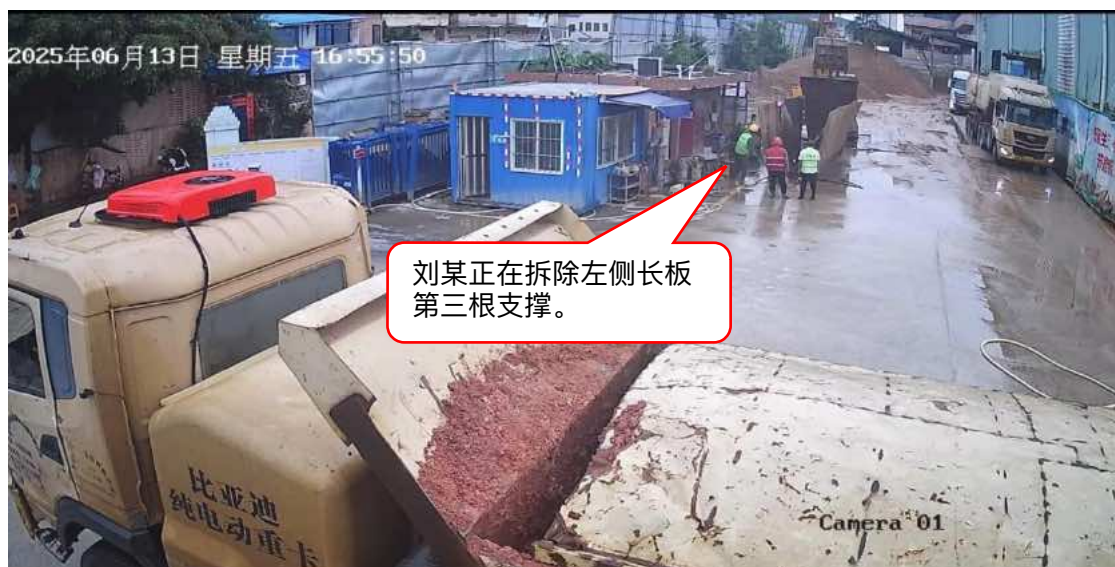
图 4：视频截图

16 时 55 分许，为方便调节两块长侧板间距将一块短侧板两

端焊接其中，刘某将左侧板的三根支撑全部拆除了，两块长侧板在倒链拉力和重力作用下向两侧倾斜呈倒“八”字树立。

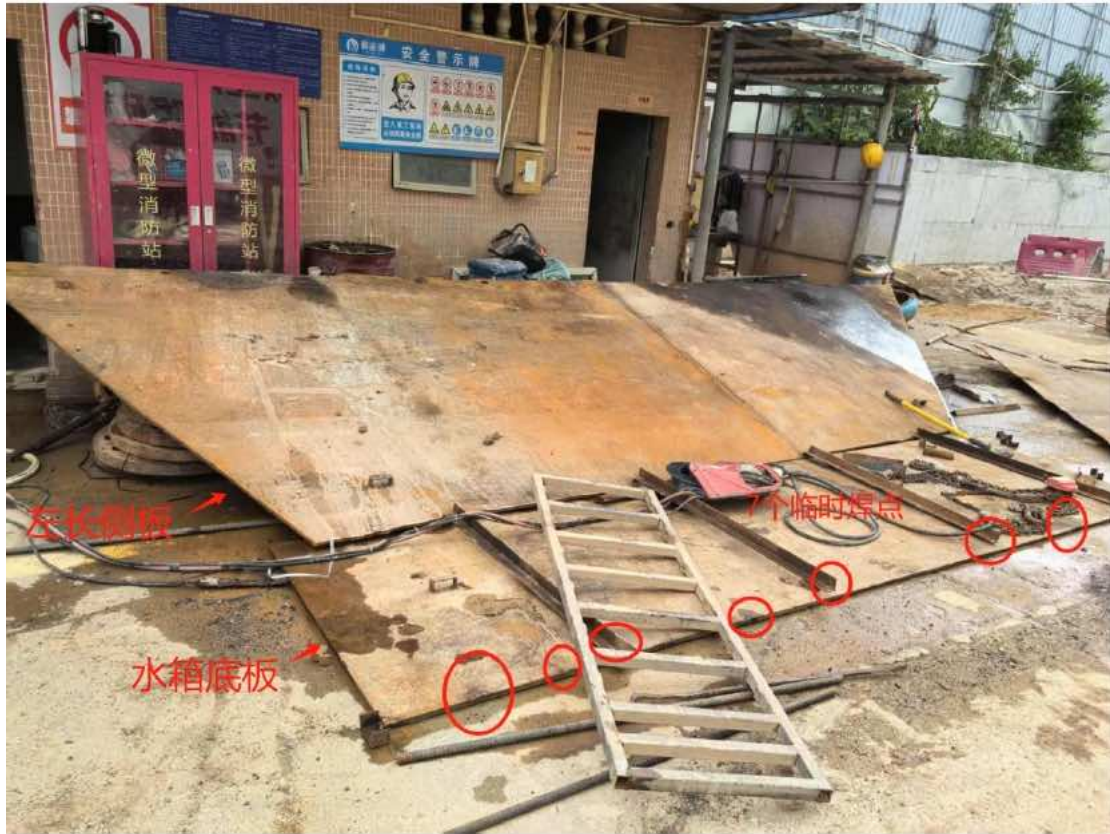
图 5：事发点周勘查图（一）

储水箱底板与 2 块长侧板初步焊接拼装成型，底板上设置 4 条角钢作为支撑，2 块长侧板使用点焊的方式焊接在 4 条角钢和底板上。事发后，2 块长侧板焊点均开裂，2 块长侧板倾倒，其中 1 块长侧板砸中刘某下半身，储水箱内未见临时工装（稳定的支撑结构）防止大型构件倾倒。

（一）深圳市和志诚环保建材有限公司应吸取本起事故的深刻教训，立即停止大型水箱的制作，应将该工程派给具有相应的条件和资质的单位制作。公司应全面排查安全隐患，聘请有资质第三方安全公司开展全面安全评估，制定安全应对措施。

（二）深圳市和志诚环保建材有限公司应吸取本起事故的深刻教训，切实落实本单位安全生产主体责任，完善特种作业安全操作规程和作业风险管控措施，严格按照作业程序开展作业。

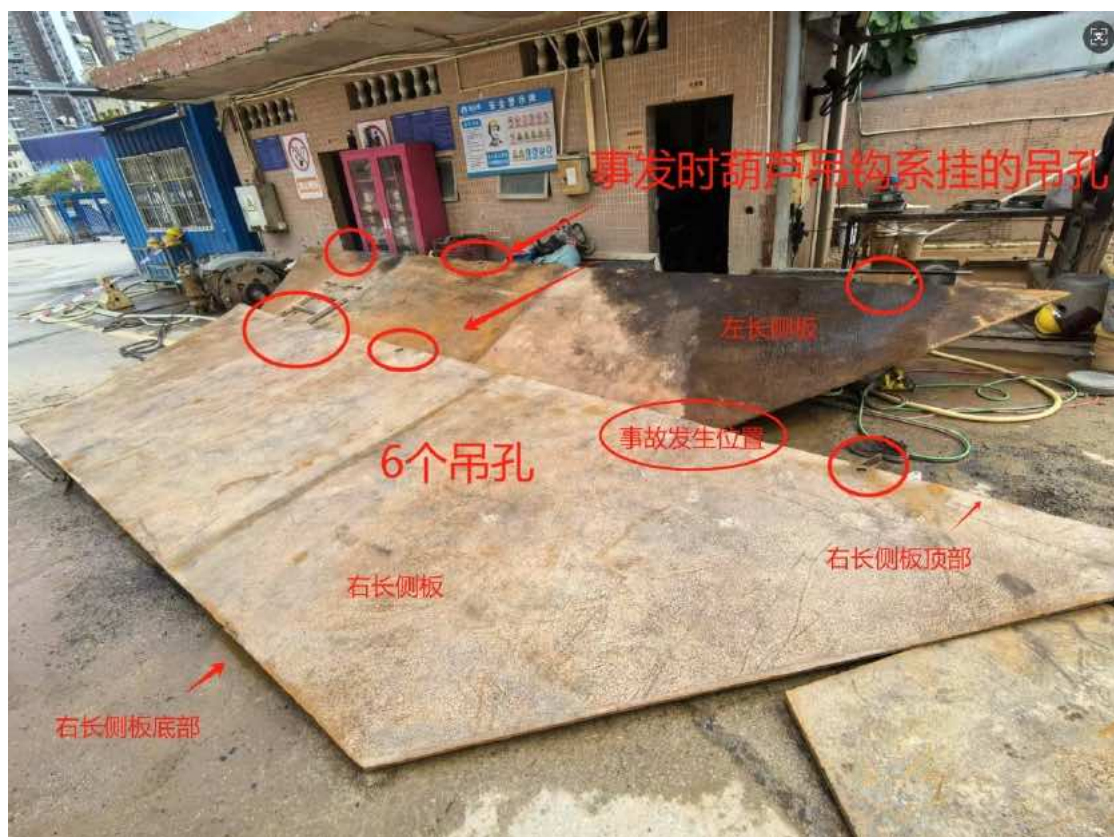
图二：事发点周勘查图（二）

砸中刘某的侧板呈梯形，上底长约 4.5m，下底长约 7.4m，高约 2.2m，厚度约 0.015m，重约 1500kg，共 7 个焊点，7 个焊点与底板和 4 条角钢焊接；侧板上部设置 3 个吊孔，用于吊运侧板和固定倒链手拉葫芦，其中侧板中间位置的吊孔可见倒链手拉葫芦吊钩系挂痕迹。

事发时刘某已将左长侧板 3 根固定支撑拆除，左右侧长板外部均无固定支撑，两块长侧板仅靠顶部倒链手拉葫芦拉力和自身重力维系，无外力扶持，刘某在两块长侧板内收紧倒链手拉葫芦，左边长侧板发生失稳联动右长侧板，瞬间向左侧倾倒，因两块长侧板上底长约 4.5m，下底长约 7.4m，高约 2.2m，厚度约 0.015m，重约 1500kg，刘某站在中间不安全位置，来不及躲避，被瞬间失稳倾倒的右长侧板覆盖压在左长侧板上。
