# 东莞桥头佳鹏货运代理部卸货作业“6·16” 一般物体打击事故调查报告

东莞市政府事故调查组

2024 年 11 月

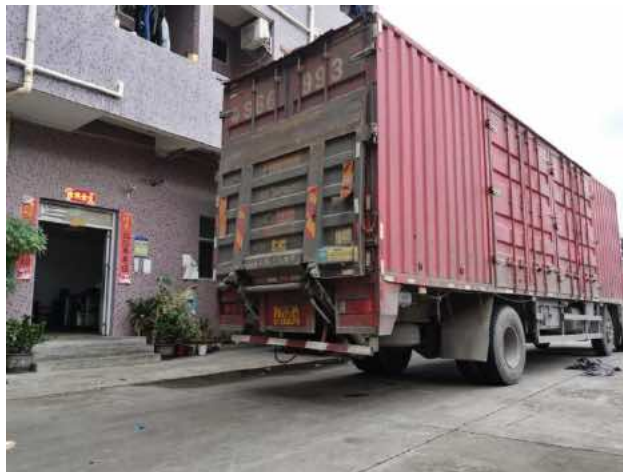
图 1 涉事货车

塘唇村仁正路 5 号<sup>[3]</sup>，使用性质：货运，注册日期：2018 年 7 月 10 日，检验有效期至 2024 年 7 月，核定载质量：14990kg，车身副驾驶门上印字：东莞市其昌物流有限公司，车尾升降尾板无破损或变形，能正常使用，尾板最大安全载重 2000kg，放平后长为 2.38 米，宽为 1.88 米。该车持有《道路运输证》，有效期至 2025 年 8 月 24 日，核发机关：东莞市交通运输局。因佳鹏货运无道路运输经营许可证，佳鹏货运经营者张振勇与其昌物流于 2018 年 7 月 17 日签订了《车辆使用承包协议》<sup>[4]</sup>，将其购买的粤 S66993 号重型厢式货车产权登记在其昌物流名下，期限为 5 年。《车辆使用承包协议》到期后，其昌物流和佳鹏货运未重新签订协议<sup>[5]</sup>。

事发后涉事货车升降尾板未变形或损坏，结合升降尾板最大安全载重和涉事设备整重分析，排除因升降尾板支撑力不足导致涉事设备翻滚坠落的可能性。

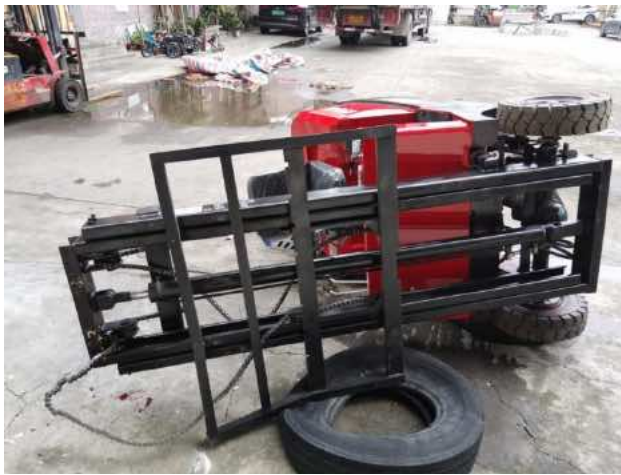
图 2 涉事设备现场照片

**2.涉事设备。**外观标识有“CPD-12”和“EV 纯电动”，驾驶位置未见安全带和框架，未安装货叉，无铭牌，未见产品合格证，机身长为 1.8 米，宽为 1.06 米，前后轮距为 1.3 米，整重 1.7 吨，为姚本富<sup>[6]</sup>在拼多多平台上购买的产品。

经发函至市场监管部门，市场监管部门回复此次事故不属于特种设备事故，涉事设备不是特种设备。

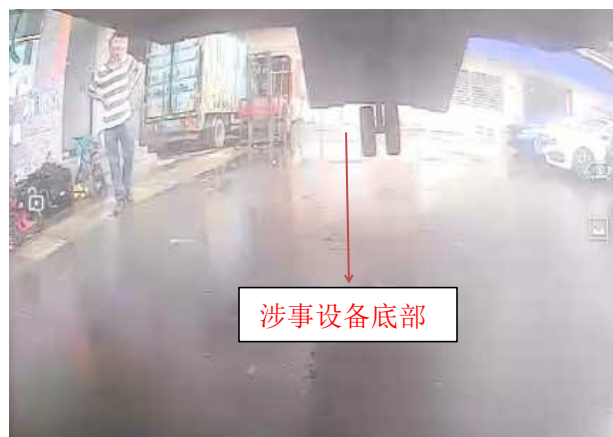
图 3 涉事设备向后翻倒瞬间（货车尾部自带摄像头拍摄）

车停靠在货车中门旁，半分钟过后郑超明驾驶叉车停稳在货车前面约 3 米处的空地。14 时 55 分许，鲁茂志从货车中门下车，走到货车尾部处打开尾门并走进车厢内，其坐到涉事设备驾驶位置上驾驶涉事设备往货车尾部的方向倒。14 时 56 分 40 秒，张宏达第二次从货车副驾位置下车并走到货车尾部。14 时 56 分 50 秒，当涉事设备倒至放平后的升降尾板上时（离放平后的升降尾板最外缘约 20CM），涉事设备突然往后翻滚下来，鲁茂志被涉事设备门架压到头部位置，倒在地上。

当事人鲁茂志安全意识不足，在对涉事设备不熟悉的情况下，冒险驾驶涉事设备到升降尾板上，不慎导致涉事设备从升降尾板往后翻滚坠落地上，致使鲁茂志头部被涉事设备砸中。

货物运输管理单位应吸取本次事故教训，加强安全生产统一、协调管理工作，对货物运输途中各作业环节安全风险进行全面辨识，深刻认识到货物装卸过程中的各类风险，提前制定作业方案，采取相应的防护措施；要加强对从业人员的安全生产教育与培训，确保从业人员具备必要的安全生产知识；要制定和完善各岗位的安全生产操作规程和规章制度，确保从业人员掌握本岗位的操作技能，杜绝违章指挥或作业；督促从业人员严格执行本单位的安全生产操作规程，严禁冒险作业；严格落实事故隐患排查治理制度，采取技术、管理措施及时发现并消除事故隐患，防范类似事故的再次发生。

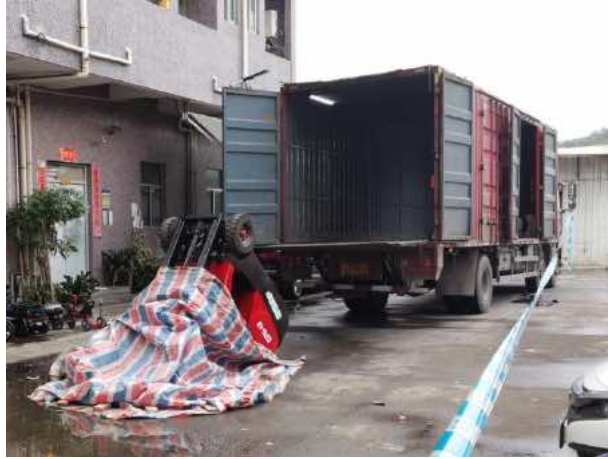
图 4 事故现场照片

事故发生在东莞市桥头镇朗厦村华厦路 42 号的宏富公司办公室前院子内。现场监控视频显示，事故发生时间为 2024 年 6 月 16 日 14 时 56 分（结合张宏达报 110 的时间比对，监控视频的记录时间比北京时间慢了约 2 分钟）。从货车进厂至事故发生，监控视频基本能记录整个事故发生的经过，由于监控角度问题，无法观察到涉事设备翻倒压住鲁茂志的全过程。
