# 台州玉环塘垟未来社区 0207 地块 房地产开发建设项目“11·18”较大起重 伤害事故调查报告

台州市政府事故调查组

2025 年 3 月

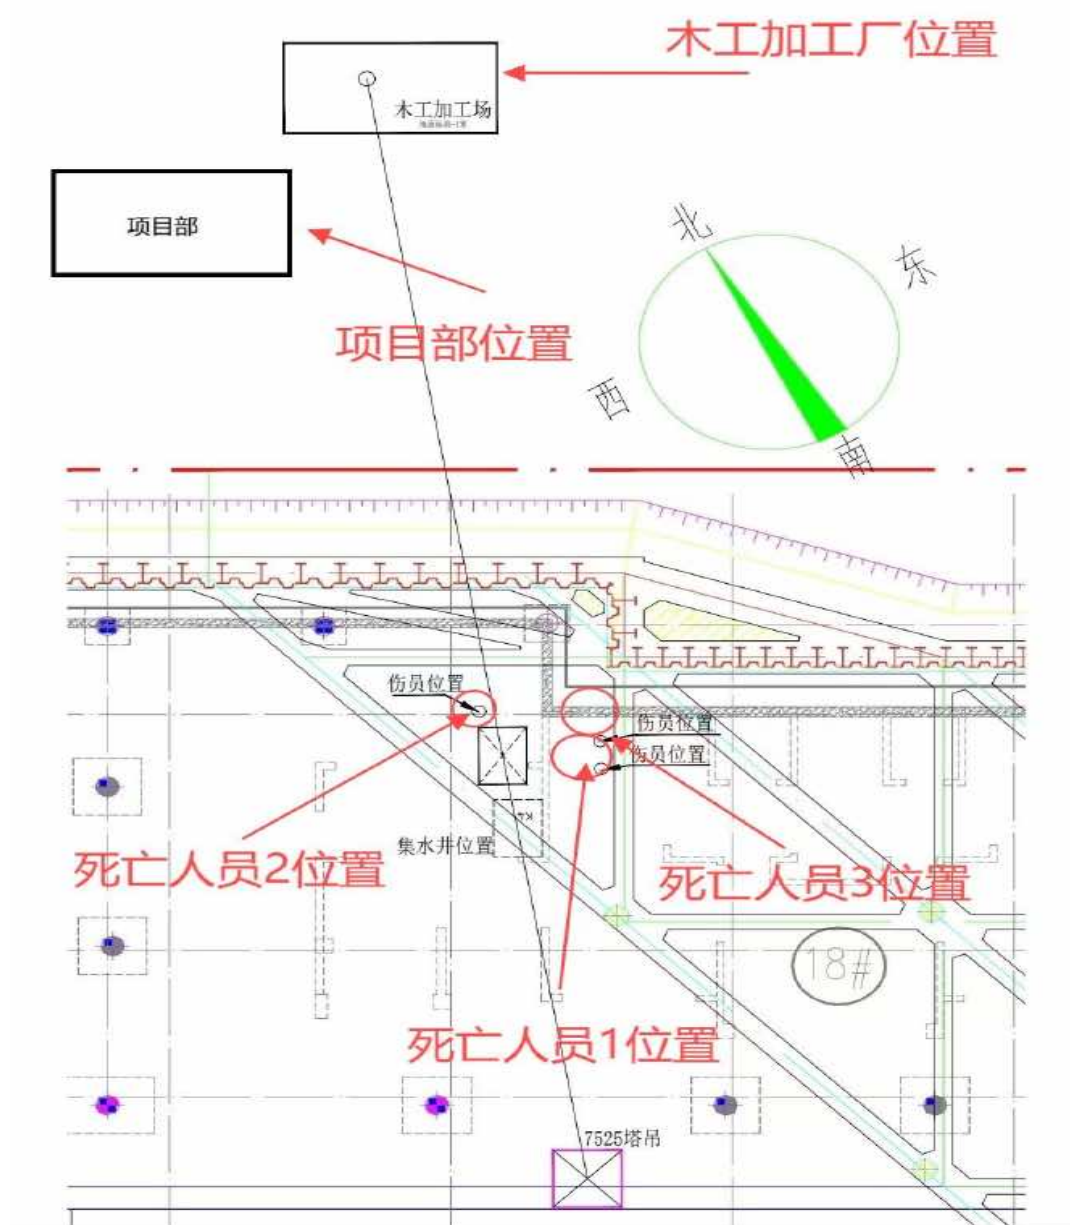
图1 事故现场平面布置图

2024 年 11 月 18 日 12 时许，联华公司钢筋工李某 1、龙某、赵某和木工崔某等人来到未来社区项目 18 号楼西北侧集水井基坑附近的基础底板钢筋面（以下简称基础底板面）上作业。

13 时 20 分许，联华公司木工马某（无信号司索特种作业资格）在位于项目部东北方位的木工加工场，将自制吊钩直接吊挂住集水井预制内支模（以下简称预支模）后，指挥 6 号塔吊司机徐某将预支模由木工加工场吊往 18 号楼西北侧的集水井基坑。预支模起吊后，马某随后赶到集水井基坑附近。由于集水井基坑上方被围护梁遮挡，预支模无法直接放入基坑。马某指挥徐某将预支模下降至集水井基坑北面接近基础底板面的位置，并招呼李某 1、崔某一起扶住预支模，尝试将预支模从侧面推入基坑。由于预支模过高，顶到了基坑上方的围护梁，无法推入基坑。

13 时 30 分许，马某告知徐某将预支模吊回木工加工场，待预支模起吊后，马某便前往木工加工场，李某 1、崔某回到原来的工作位置继续干活。当徐某将预支模提升至距基础底板面 10 余米的高度时，因其未听清指令，将预支模在空中短暂停留，停留过程中预支模从吊钩脱落，坠落至基础底板面散架，散落的预支模组件砸中附近作业人员龙某、崔某、赵某。3 名

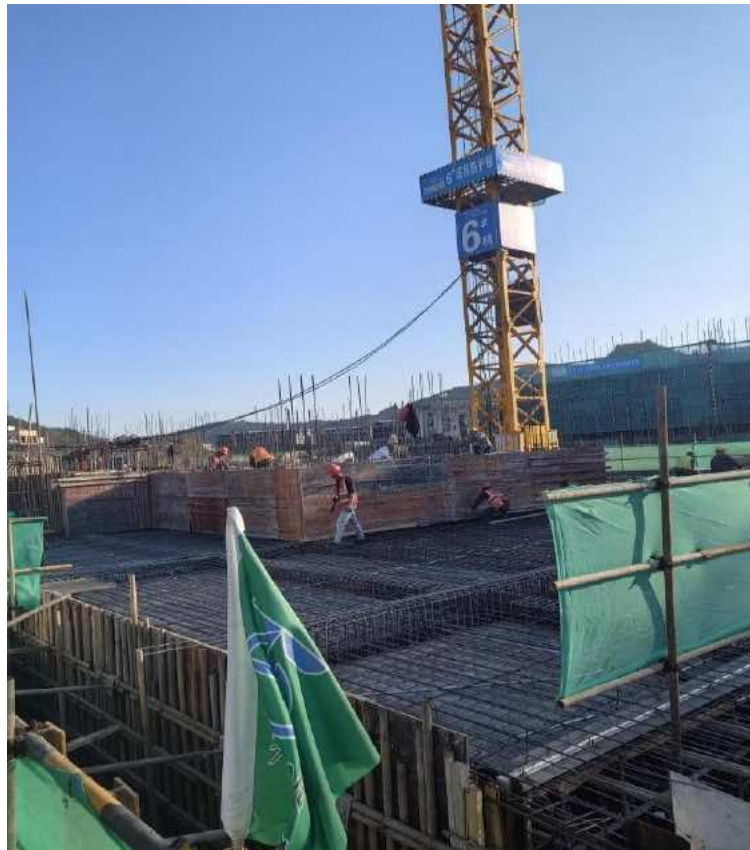
图 2 事故塔式起重机图片

1012T001907580；产权备案号：浙 JW-T01650；设备安装日期：2024 年 8 月 23 日，安装单位：浙江安丰建筑安装工程有限公司；验收日期 2024 年 8 月 27 日，检测单位：浙江大合检测有限公司；2024 年 9 月 2 日办理建筑起重机械使用登记，发证机关：玉环市住房和城乡建设局；事故塔式起重机位于事故集水井基坑南面约 9.7 米位置。经现场勘查及查阅对比相关资料，塔吊结构及连接状态完好，满足塔吊作业的条件。

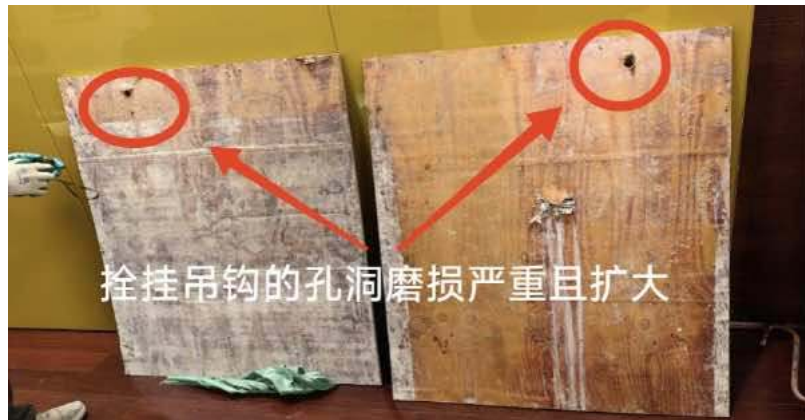
图 3 现场散落的模板

**2.事故预支模情况。**事故预支模是由木质模板和方木制作的长方体，已在事故中损坏，现场散落的模板拴挂吊钩的孔洞磨损严重且变形扩大，排除预支模在吊运过程中散架的可能性。经现场勘查、调查询问和技术分析，台州调查组制作了相

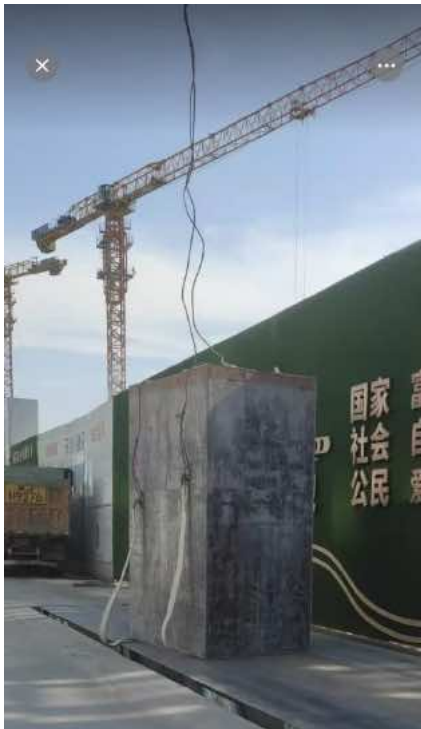
图 4 事故同规格预支模

同规格的预支模，长约 2 米、宽约 1.4 米、高度约 2.9 米，重量在 580 公斤左右。

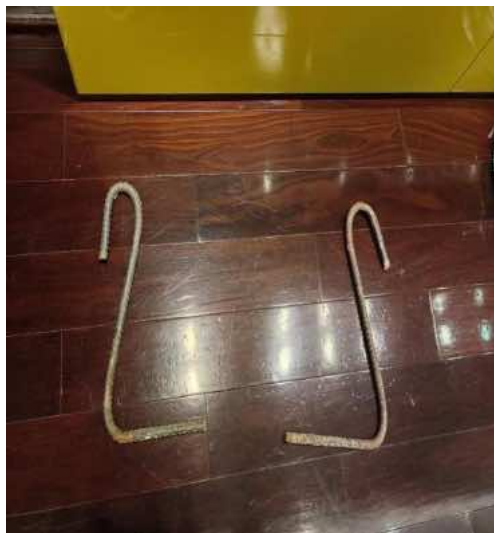
图 6 事故同类型吊钩

**3.事故吊钩情况。**事故发生后，现场施工人员将吊钩取下，放在 18 号楼东侧的基础底板面上，后遗失。通过查阅现场视频和询问有关人员，在未来社区项目采用自制吊钩吊运物品的情况比较普遍，此类吊钩一般采用 18-20mm 的螺纹钢弯制而成，

开角在 70-80 度左右。现场资料显示，事故发生后吊钩仍然在吊钩索上，且结构完整，排除因吊具损坏或脱落导致预支模坠落的可能性。

本次事故的直接原因为：吊装作业人员采用不符合规范要求的吊具<sup>[2]</sup>和系结方式<sup>[3]</sup>违规吊装预支模，吊装作业过程中未按规范要求<sup>[4]</sup>设置安全保护区，未提醒现场作业人员避让，预支模在吊运过程中脱钩，预支模坠落并撞击基础底板面后散架，散落的组件砸伤现场作业人员并致死亡。

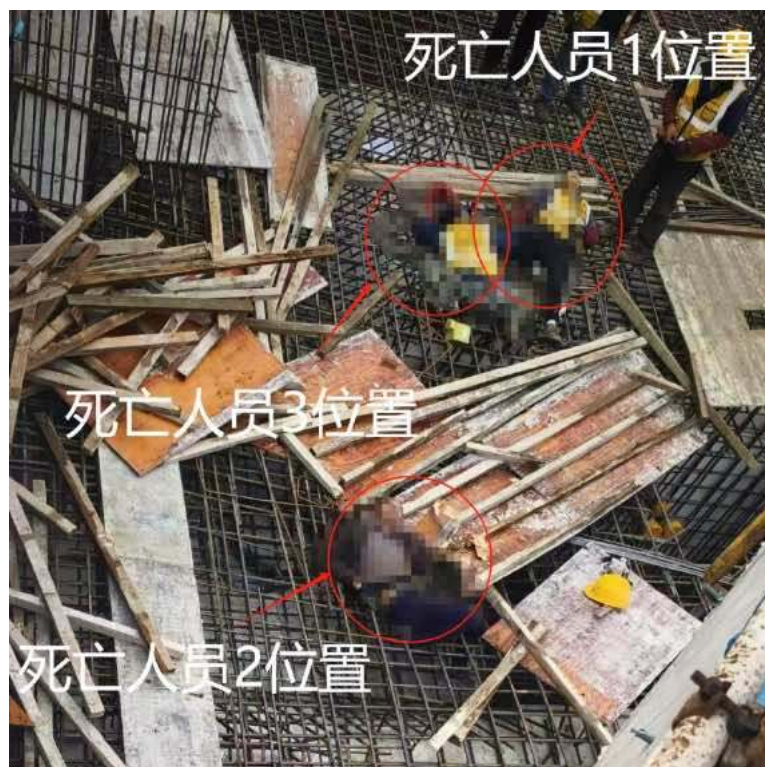
图 9 事故现场照片

经调查核实，事故现场为未来社区项目 18 号楼西北角集水井基坑附近的地下室基础底板面上。

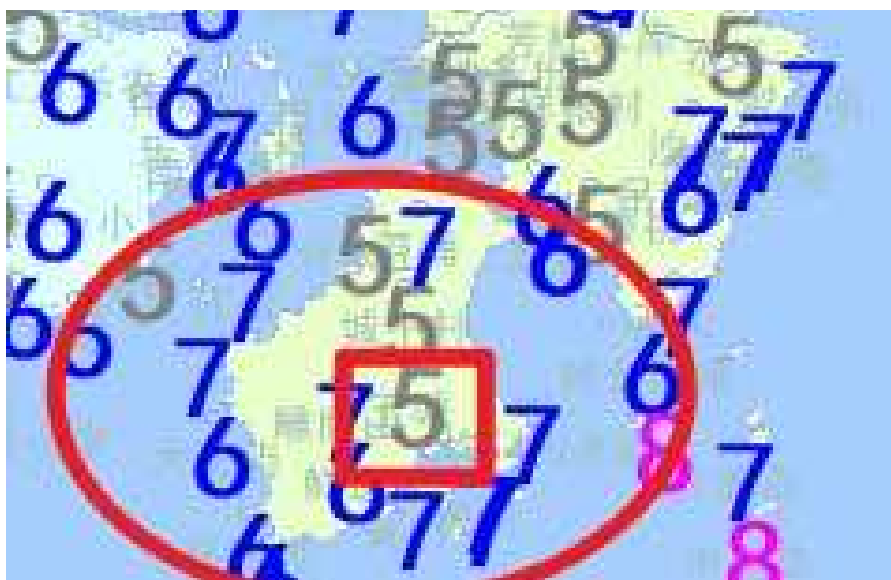
经调查核实，11月18日受高空槽东移，冷空气补充南下影响，台州市多云到阴天气，沿海有8~9级大风，其中玉环以5~7级阵风为主，城区玉城街道08时-16时最大风力5级，8.1米/秒，出现时间为：14时40分。事故发生时间段天气状况满足塔吊作业要求。（气象数据来源：台州市气象台）

图 10 2024 年 11 月 18 日 08-16 时台州极大风分布图  
(单位：级，红色圆圈所示为玉环市，红色正方形所示为玉城街道所在处)
