## 廉江高新区爱科电器厂“10·28”一般高处坠落事故调查报告

编制单位：廉江高新区爱科电器厂“10·28”一般高处坠落事故调查组

编制时间：2025年1月11日

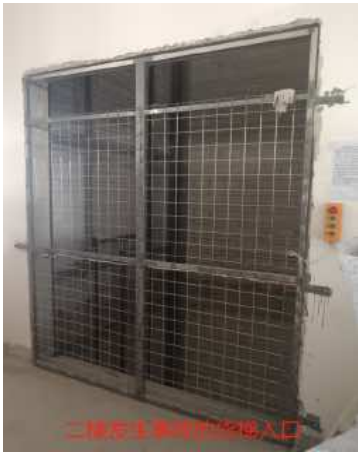
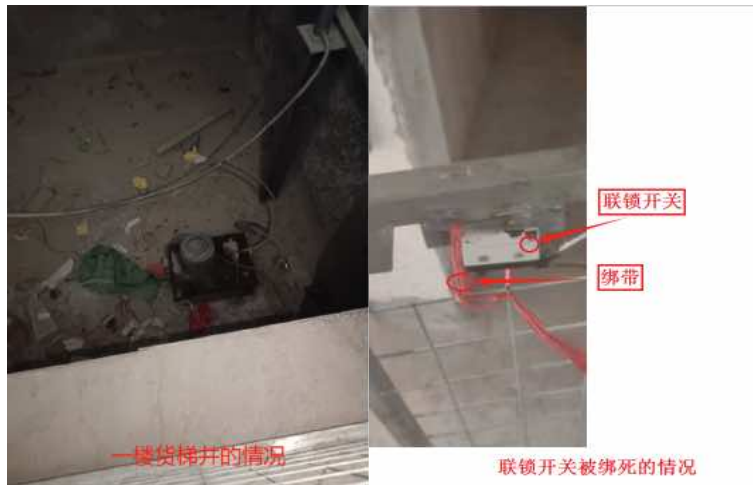
**(四) 事故现场情况**

事故发生地址在廉江石岭爱科电器厂内二楼货梯入口处，该电器厂归属湛江廉江高新技术产业开发区管

事故发生前，在事故厂房二楼，廖\*昌背对货梯拉着手推叉车，向货梯走去，此时，货梯铁门是打开的，没有停在二楼，而是停在了三楼，廖\*昌没有发现该情况，继续拉车倒退进入货梯入口，不慎踩空失足从三楼的货梯井底下，导致重伤。
