# 宏伟区辽宁嘉禾精细化工股份有限公司 “9·9”一般中毒窒息事故调查报告

## 宏伟区政府事故调查组

2025年12月18日

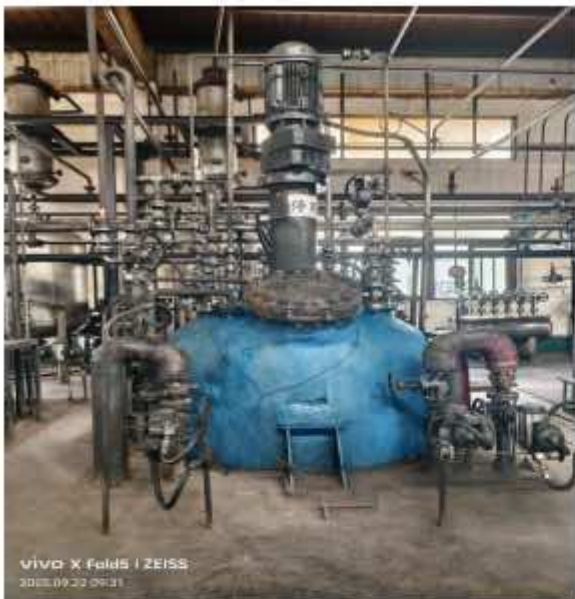
3号釜正面图

发生事故反应釜为3号加氢反应釜（单位内部编号2XR303），为三楼西北部第三个反应釜，距西墙9.63m，距北墙6.07m，距西侧防火门6.1m。

该反应釜外径2.6m，内径2.0m，内筒容积9.1m<sup>3</sup>，吹扫阀门距地面高度2.1m，取样管出样阀距地面1.7m，根部阀距场面1.5m。可燃、有毒气体报警仪位于该反应釜北侧墙根处，距该反应釜2.6m，距地面高度0.3m（图2）。

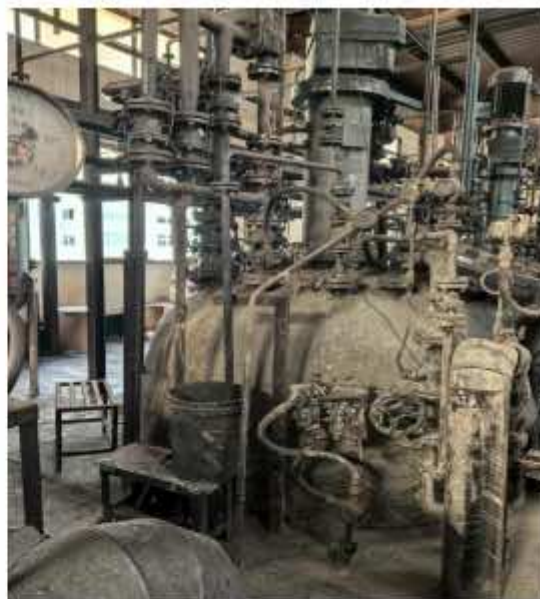
3号釜物料取样管线

调查发现，该反应釜取样口设置与施工图纸不符，施工图纸（24S042-02bC-02-03）设计密闭取样器，现场取样点实际是开口取样。现场取样阀正前方0.5米处有仪表电缆（防爆接线盒和穿线管），阻碍取样阀开关作业，操作不便。由于现场未设置密闭采样器，取样总管管线阀门设计DN25，取样阀设置球阀，阀门开启量不易控制，不便于控制物料流速和取样量。

1. 二车间加氢工段3号加氢反应釜（单位内部编号2XR303）现场取样器设置不符合要求，取样口设置与施工图纸不符[3]。施工图纸设计密闭取样器，取样点实际是开口取样，使用试管在出料管口接取物料，溢出物料用塑料桶盛装，未使用密闭取样器。

公司要加大风险辨识管控和隐患排查治理力度，充分认识自身存在的各类风险，明确管控责任措施，做到早发现、早治理。要彻底解决二车间加氢工段敞口取样问题，同时认真排查、解决其他车间、岗位存在的类似问题，隐患治理要落实到位，从根源上排除安全生产事故隐患。

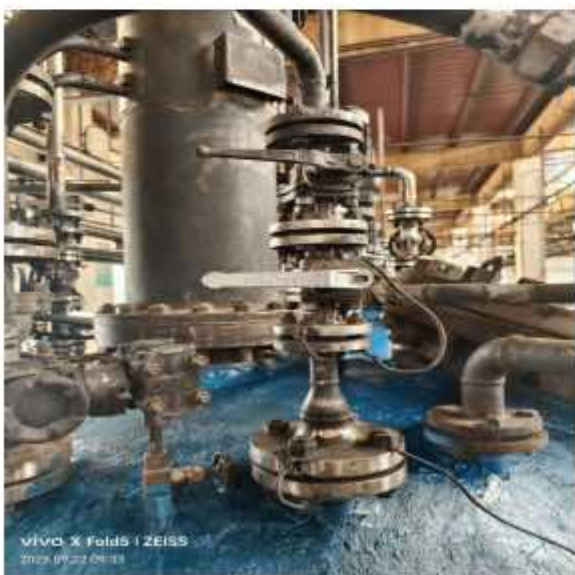
3号釜取样管线控制阀

由于嘉禾公司制定的《二车间加氢操作规程》中加氢取样双阀控制可操作性不强[1]，导致工人操作不规范，事故当天取样过程中因开启阀门时开度过大，大量含有甲苯（占4/5以上）和二胺基萘的物料[2]经物料管线（垂直向下）喷入管线下方物料回收桶后，向上反射到空气中，且阀门控制手柄脱落无法及时关闭阀门，致使大量物料喷出失去控制，操作工人和救援人员未佩戴专业防护用品，导致甲苯中毒事故发生。

2. 取样阀门设置不符合要求。阀门设置为球阀，阀门开启量不易控制，不便于控制物料流速和取样量。现场取样阀正前方0.5米处有仪表电缆（防爆接线盒和穿线管），阻碍取样阀开关作业，操作不便。

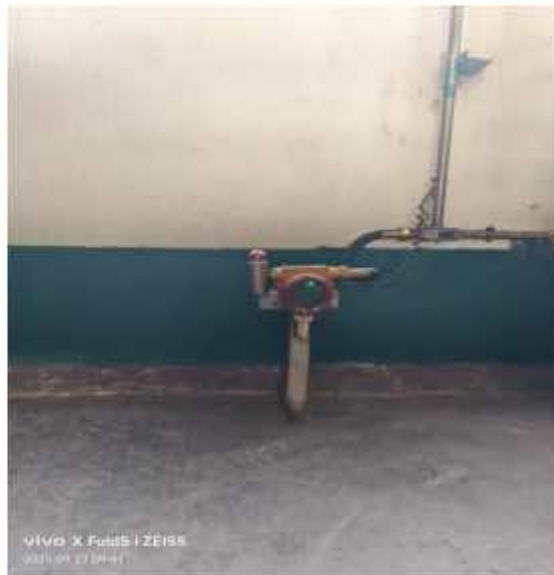
3号釜可燃、有毒气体报警仪

调查发现，事故发生时，车间内自动排风风机与中控室联锁失效，由公司消防室手动启动。
