# “1·18”福田区礼园工程项目死亡事故 调查报告

项目名称：北中轴四园及连廊功能完善建设工程

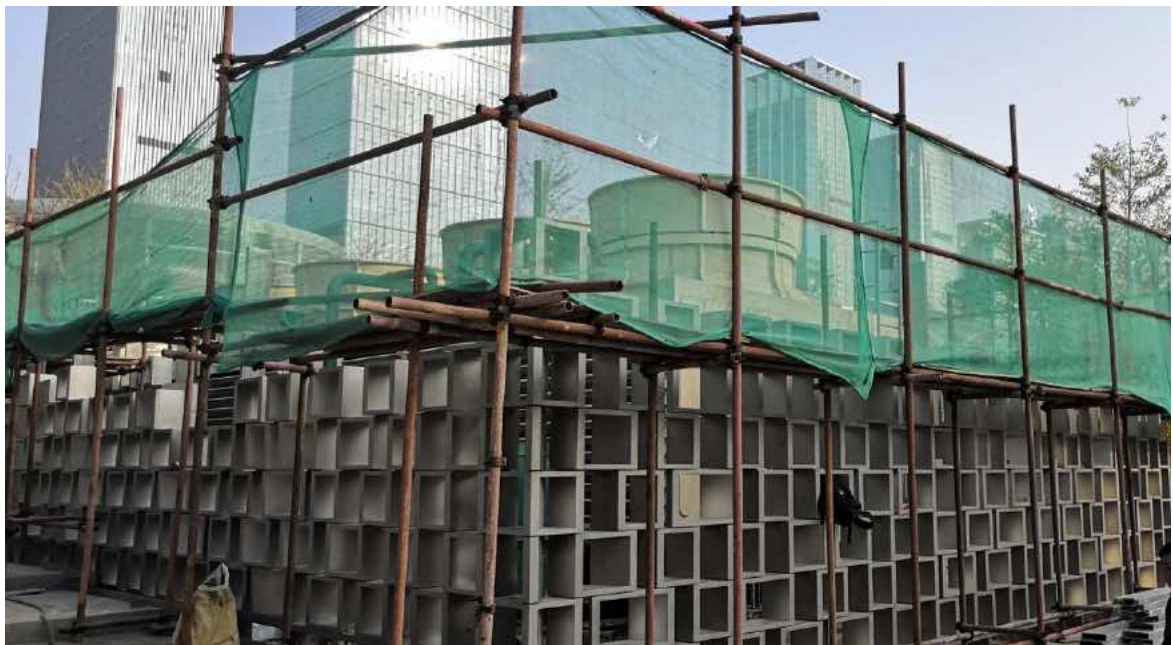
礼园不锈钢景墙部分状况

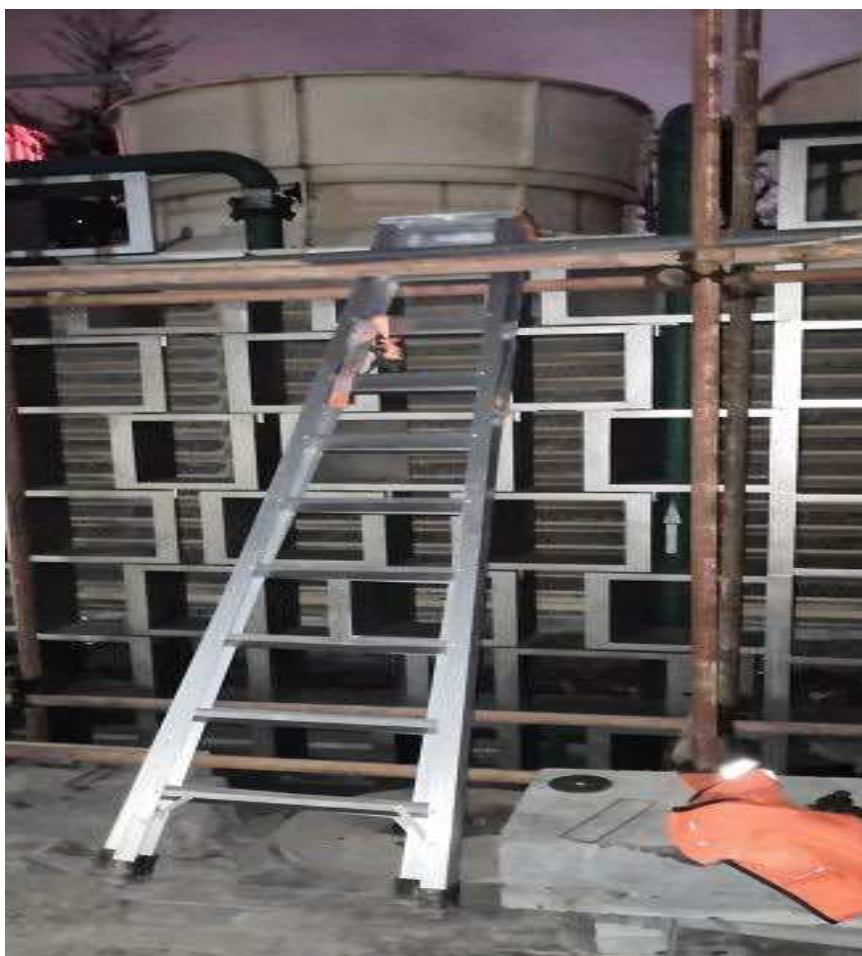
脚手架离地面高度为 2.52 米

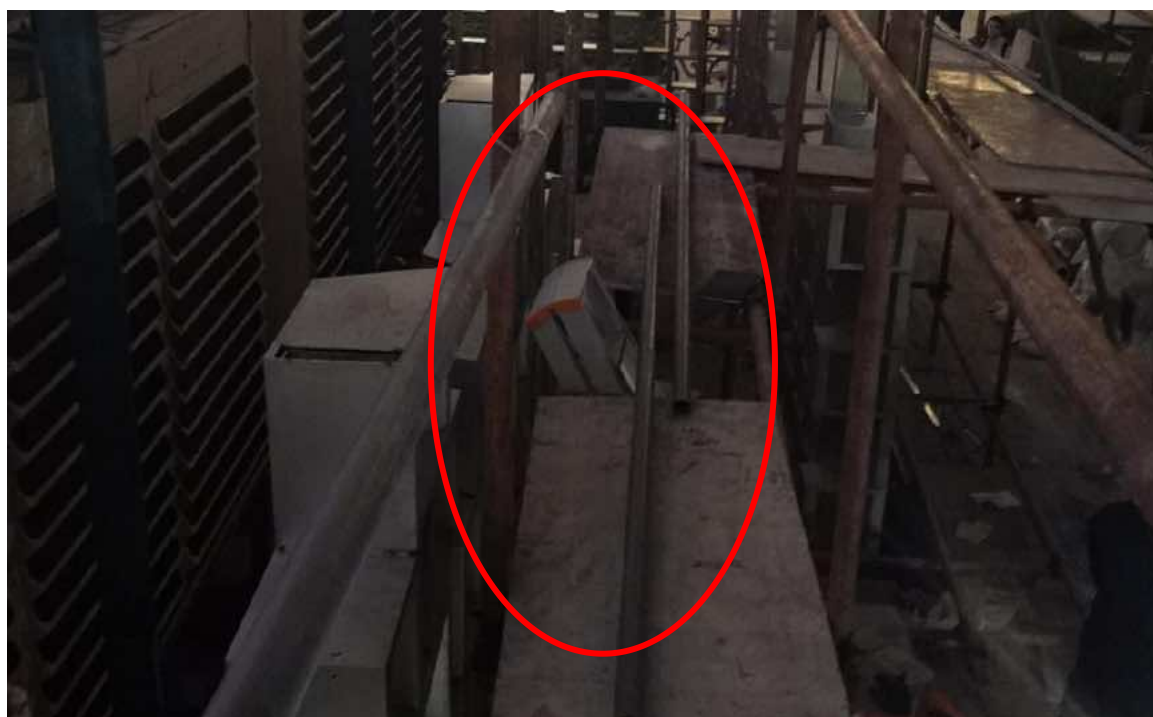
冉某斌在脚手架上的站立面

施工作业人员冉某斌在脚手架上进行高处作业时，安全意识薄弱，未按规定系扣好安全防护用品。

（一）深圳艺豪不锈钢工程有限公司要认真吸取事故教训，特别是不锈钢安装作业时要严格遵守高处作业规程，加强对作业人员安全教育培训，提高作业人员安全隐患风险防

范意识；同时要按规定进行有效安全作业监控，防范类似高坠事故发生。

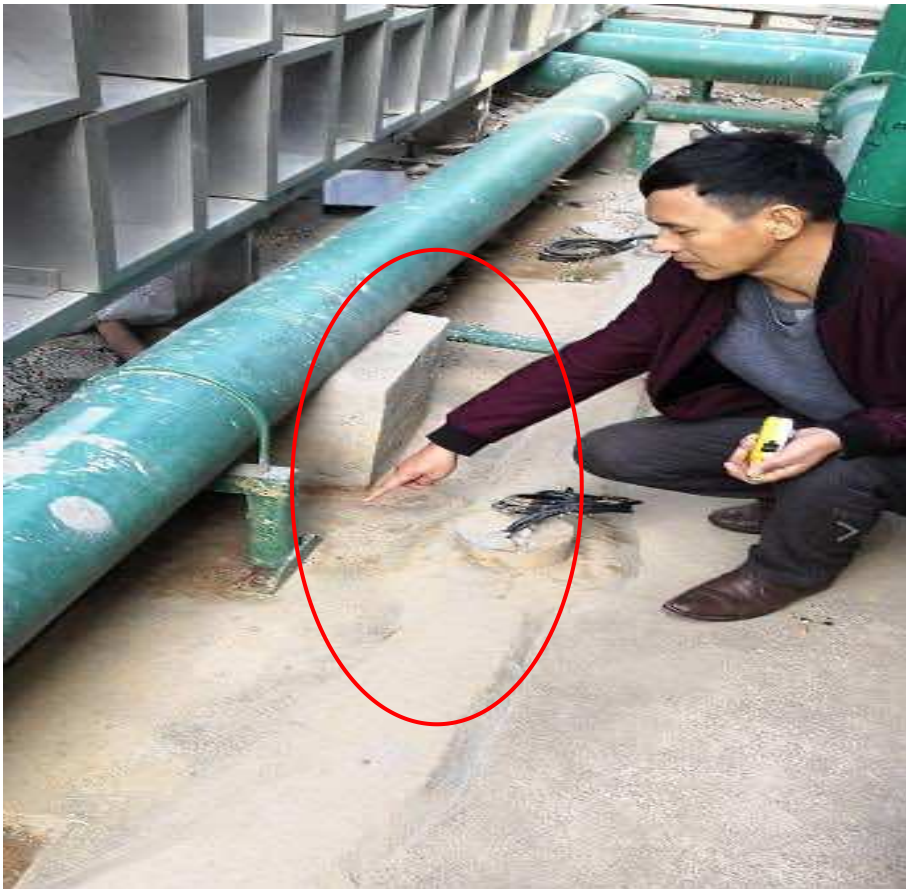
冉某斌在脚手架上高坠后的坠落位置
