## 某工程潜江有限责任公司“6·19”一般触电事故调查报告

发布机构：潜江市应急管理局

（1）事故地点：事故发生地为广华石化社区彭河小区西侧农田内广华变电所围墙外的6kV高台线1#T12#电杆。

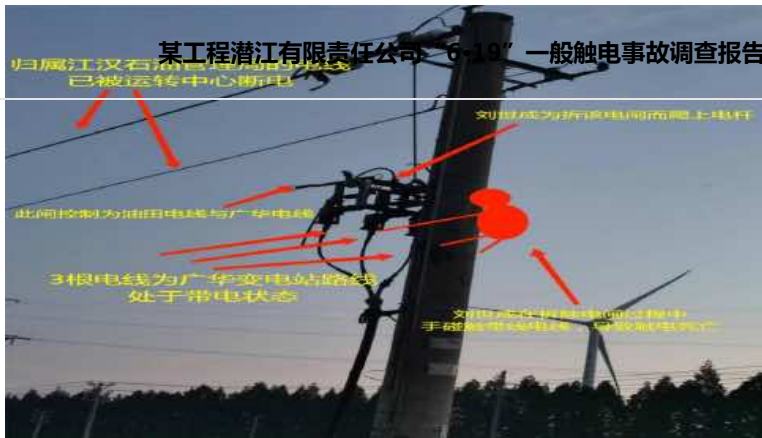
图2 事故现场图)

1. 经勘察，事故电杆高约10米，刀闸距地约6米，电杆为6kV高台线12#杆。
2. 刘某成上杆前，该事故刀闸是断开的。现场勘察时，发现该开关已合上，应为当事人触电时所致。
3. 刘某成上杆前佩戴了安全帽、安全带、电工包、验电器、拉绳等装备，未戴绝缘手套，未穿绝缘鞋。当时安全带的挂绳围在电杆上，后来在救援时被郭某用电工刀切断。

刘某成在拆除刀闸过程中，左手碰触刀闸下端带电触点时被电击身亡，是事故发生的直接原因。

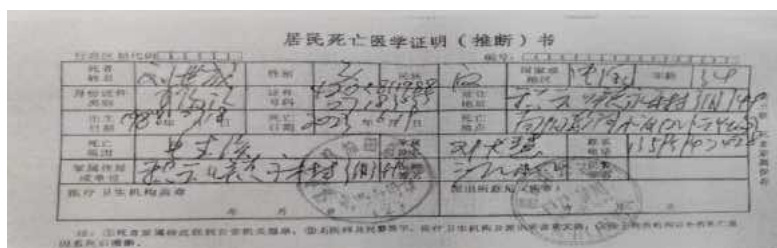
〔图3 《居民死亡医学证明（推断）书》〕

死者：刘某成，根据湖北江汉油田总医院出具的《居民死亡医学证明（推断）书》显示刘某成的死亡原因为电击（详见图3）。
