## 通海云南穆光工贸有限公司“2022·11·30”一般机械伤害事故调查报告

通海云南穆光工贸有限公司“2022·11·30”一般机械伤害事故调查组

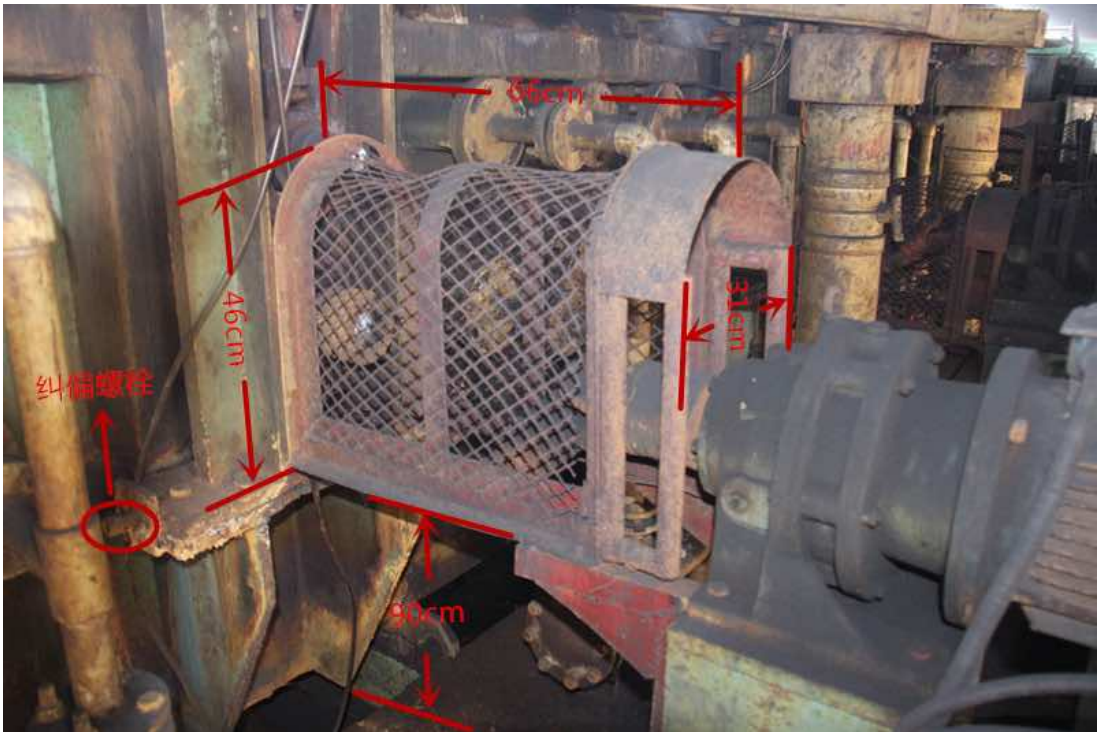
附图：1

事故发生于酸洗槽第13号挤干辊传动轴上（见附图1），挤干辊密封于轴承座之内，轴承座与酸洗槽连接，挤干辊轴承座两侧底部，各有两颗带钢纠偏螺栓，挤干辊传动轴一侧与电机连接，由电机直接驱动，轴上设有拱形网状防护罩，防护罩长66cm，高46cm，宽31cm，防护罩下方敞开，边沿离地90cm，靠酸洗槽的边沿与酸洗槽外壁距离为6cm，防护罩拱顶离电机转轴24cm，挤干辊电机铭牌已模糊不清。

事故的直接原因是：**机械伤害**。带钢跑偏后，操作人员违反公司管理规定，独自到挤干辊传动轴一侧调整挤干辊轴承座底部的纠偏螺栓，被卷入旋转的传动轴造成机械伤害事故。具体情况如下：

**2.操作人员违反操作规程。**操作人员调整挤干辊轴承底座进行纠偏时，公司规定只能在挤干辊非传动轴一侧的底座上进行调节，禁止到传动轴一侧进行操作。如需到传动轴一侧进行纠偏操作，必须在停机、断电、锁定能量源后进行，并设置专人监护。凌x违反操作规程，在机械正常运转的情况下到传动轴一侧进行纠偏，导致了事故的发生。
