# “4·30”上步码头死亡事故调查报告

福田区人民政府：

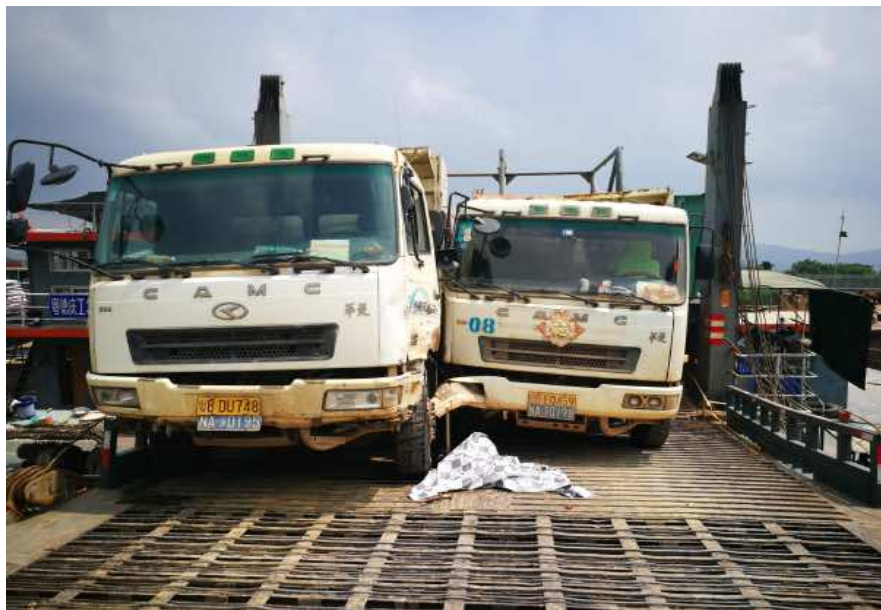
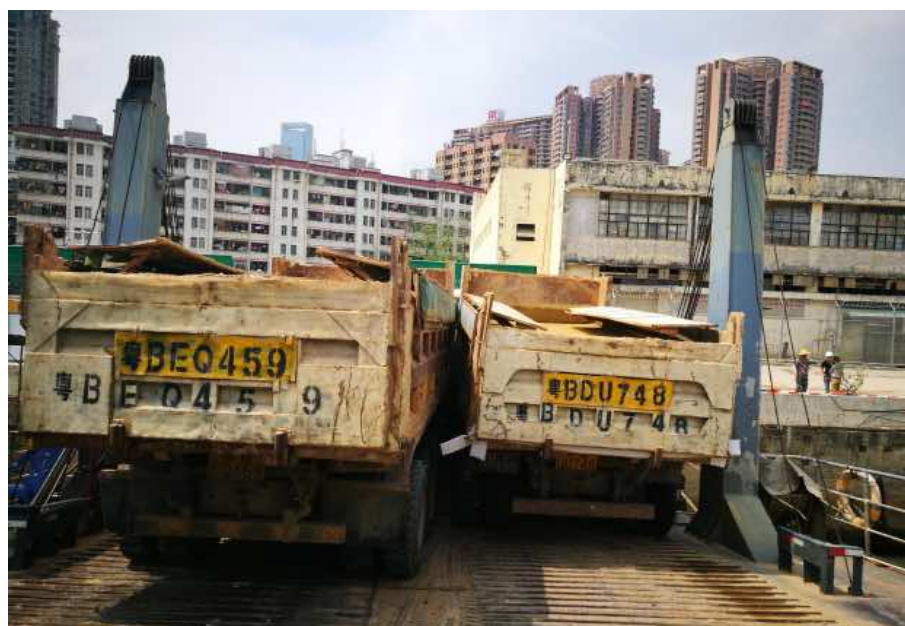
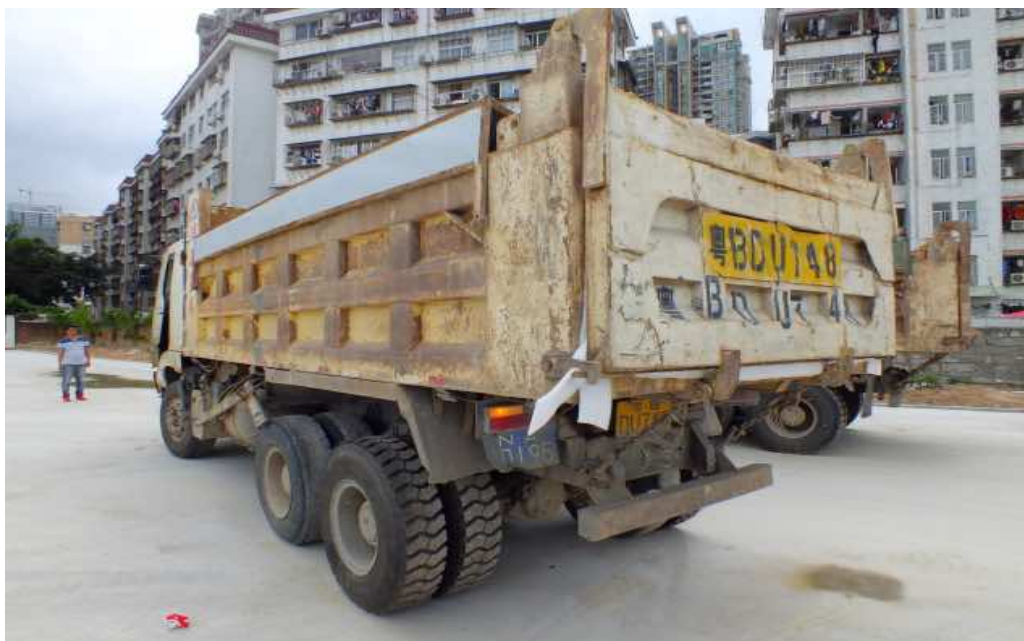
程有限公司驾驶人员沈某杰驾驶粤 BDU748 车辆到达上步码头 2 号泊位进行渣土卸车作业，车辆倒行至趸船中间位置，沈某杰停车后下车欲打开车厢体的保险钩，还未行至车尾部时，车辆发生溜车，沈某杰从车身外上驾驶室的过程中，其所驾驶的车辆与停在码头岸边的另外一辆粤 BEQ459 车辆发生碰撞，导致沈某杰被两车挤压，现场经 120 抢救无效死亡。

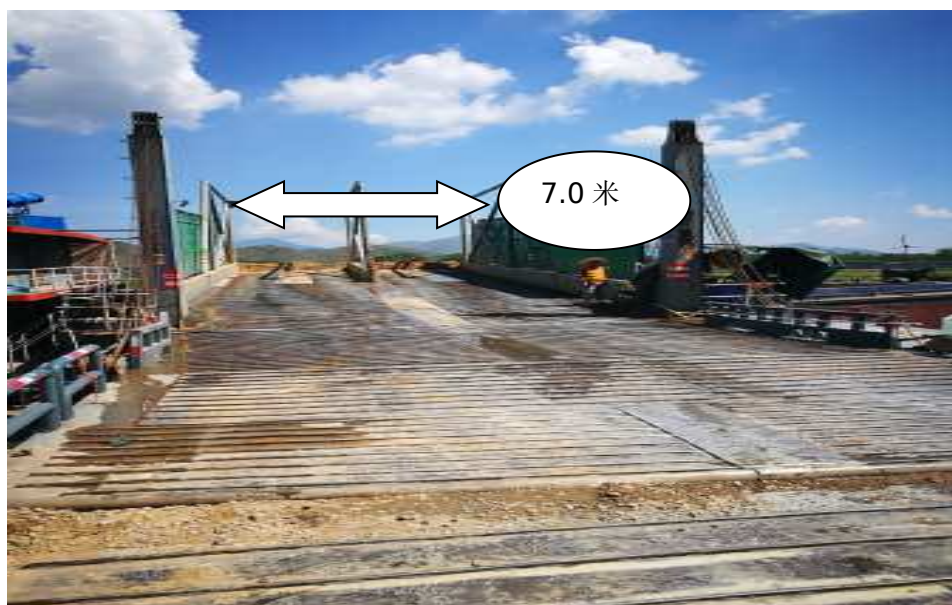
趸船搭板宽度为 7.0 米，其通行宽度可满足 2 台泥头车同时上下趸船，或泥头车一上一下趸船。

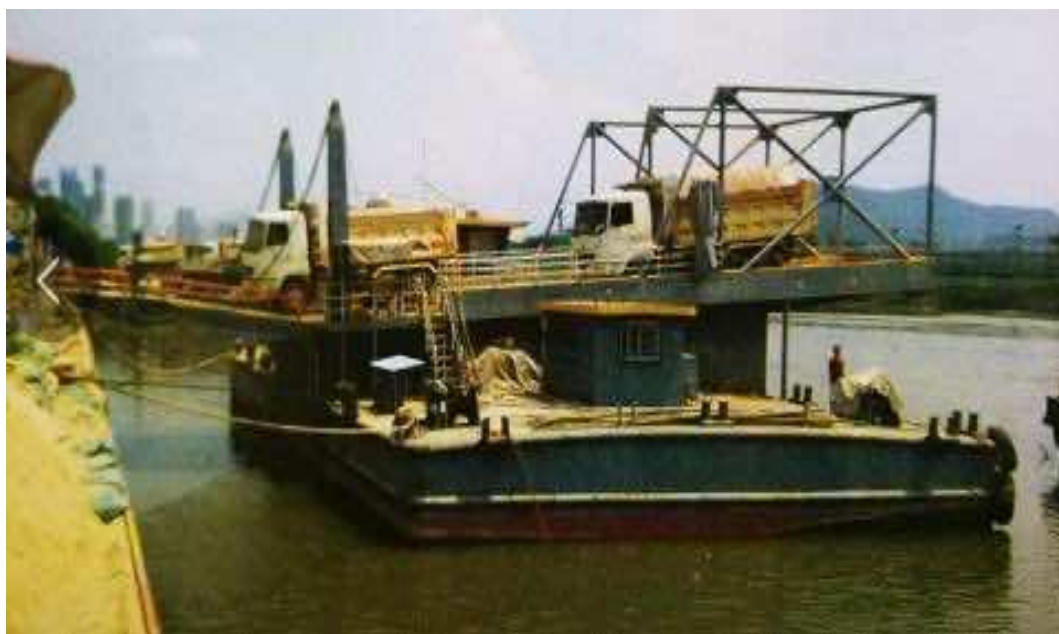
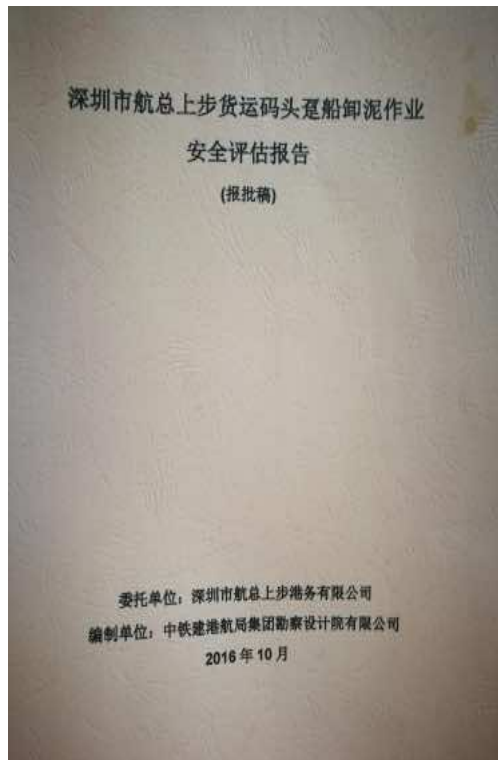
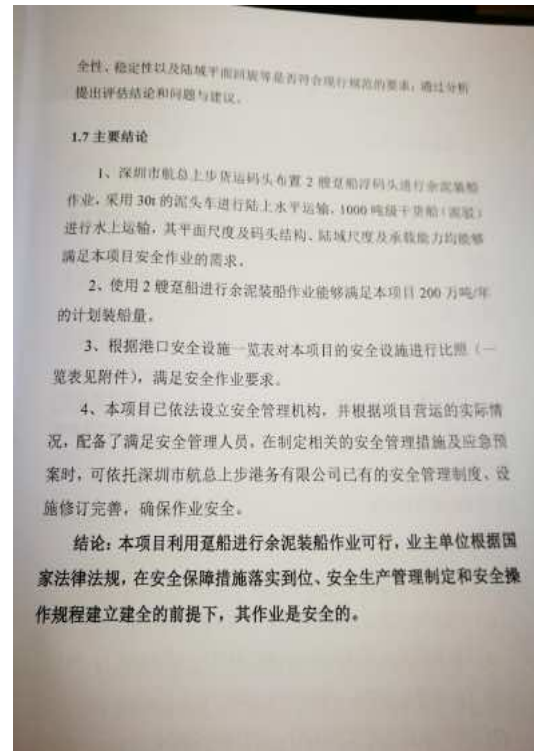
余泥装船作业：采用趸船搭板搭接上码头胸墙，泥头车在码头前沿倒车驶上趸船，至泥驳舱口自卸进入泥舱。

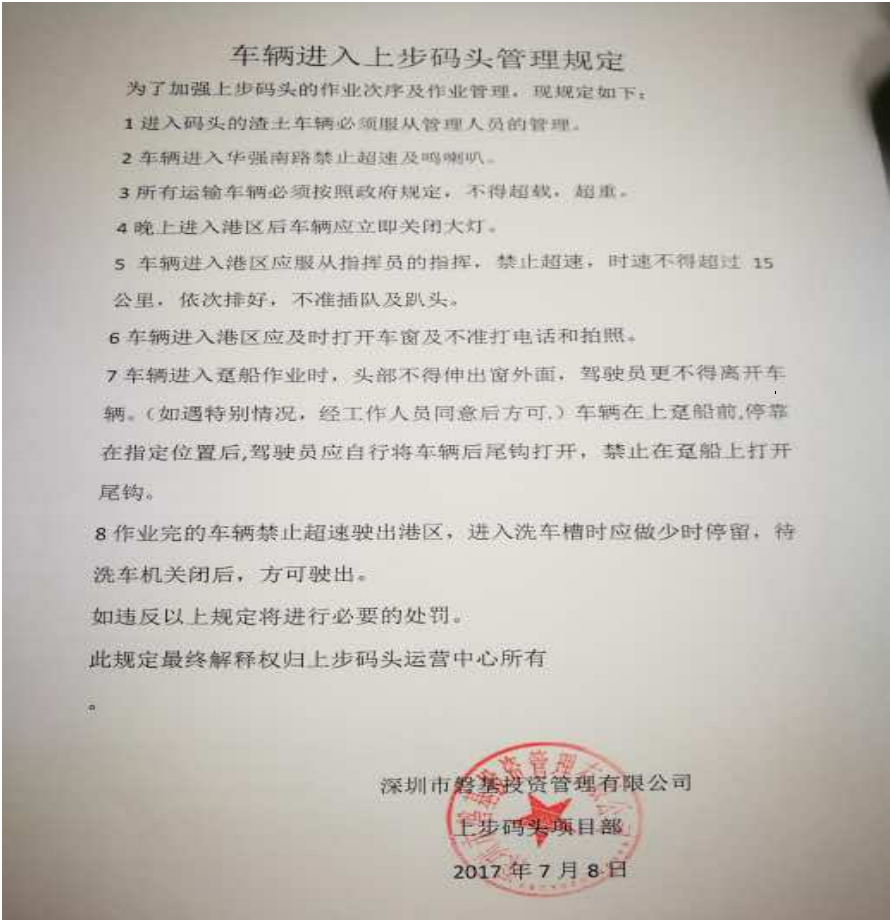
（1）驾驶员沈某杰驾驶车辆进入趸船卸车区域时，违反码头安全管理规定，违规下车；

1、要教育驾驶人员严格遵守码头趸船卸泥作业现场管理规定，严格按照码头趸船卸泥作业规范进行卸车作业。

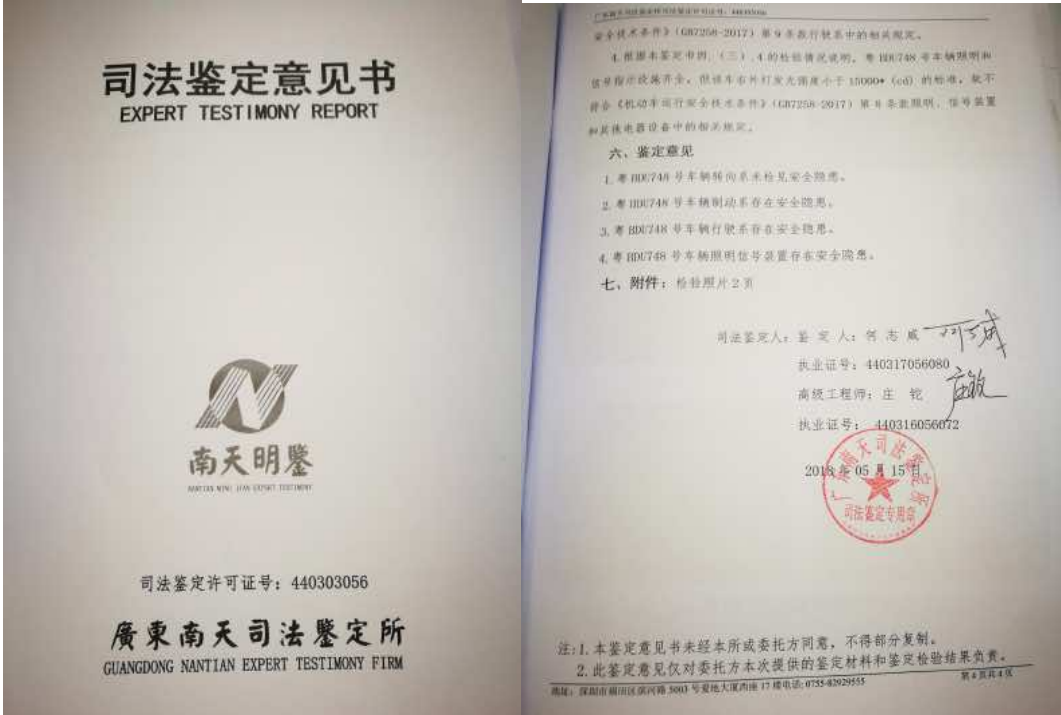
(2) 粤 BDU748 车辆维修保养不到位，导致车辆存在重大安全隐患；

| 序号 | 检验项目 | 检验结果 | 标准限值 | 判定结果 | 备注 |
|---|---|---|---|---|---|
| 1 | 一轴制动力/不平衡率(%) | 55.6 / 19.8 | ≥60.0 / ≤24.0 | 不合格/合格 | |
| 2 | 二轴制动力/不平衡率(%) | 29.1 / 9.0 | ≥50.0/≤10.0 | 不合格/合格 | |
| 3 | 二轴加载制动力/加载不平衡率(%) | 15.9 / 4.7 | ≥50.0 / ≤10.0 | 不合格/合格 | |
| 4 | 三轴制动力/不平衡率(%) | 15.1 / 5.1 | ≥50.0/≤10.0 | 不合格/合格 | |
| 5 | 驻车制动力(%) | 3.3 | ≥20.0 | 不合格 | |
| 6 | 整车制动力(%) | 33.3 | ≥60.0 | 不合格 | |
| 8 | 右外灯远光发光强度(cd) | 300 | ≥15000 | 不合格 | |

您的爱车 一轴制动、二轴制动、三轴制动、手制动、远光右灯不合格, 请及时调修后复检, 消除安全隐患。

深圳市深广土石方工程有限公司落实安全生产主体责任不到位, 隐患排查不到位, 未能及时发现并消除粤BDU748车辆存在的安全隐患。

2、要严格遵守车辆维修保养规定，按要求、按期限进行全面的维保，消除车辆存在的安全隐患。
