# 深圳市碧雅丽清洁服务有限公司“1·24” 一般高处坠落事故调查报告

2024年1月24日，深圳机场卫星厅发生一起一般高处坠落事故，造成1人死亡，直接经济损失128.4万元。事故发生后，根据《生产安全事故报告和调查处理条例》（国务院令第493号）、《深圳市宝安区人民政府办公室关于印发宝安区生产安全事故报告和调查处理工作规则的通知》（深宝府办〔2020〕6号）的要求，由区应急管理局牵头，机场公安分局、区总工会等部门有关人员组成的事故调查组，展开事故调查处理工作。

调查组认定，深圳市碧雅丽清洁服务有限公司“1·24”一般高处坠落事故是一起因人员违规操作，生产经营单位及主要负责人安全管理不到位而导致的一般生产安全责任事故。

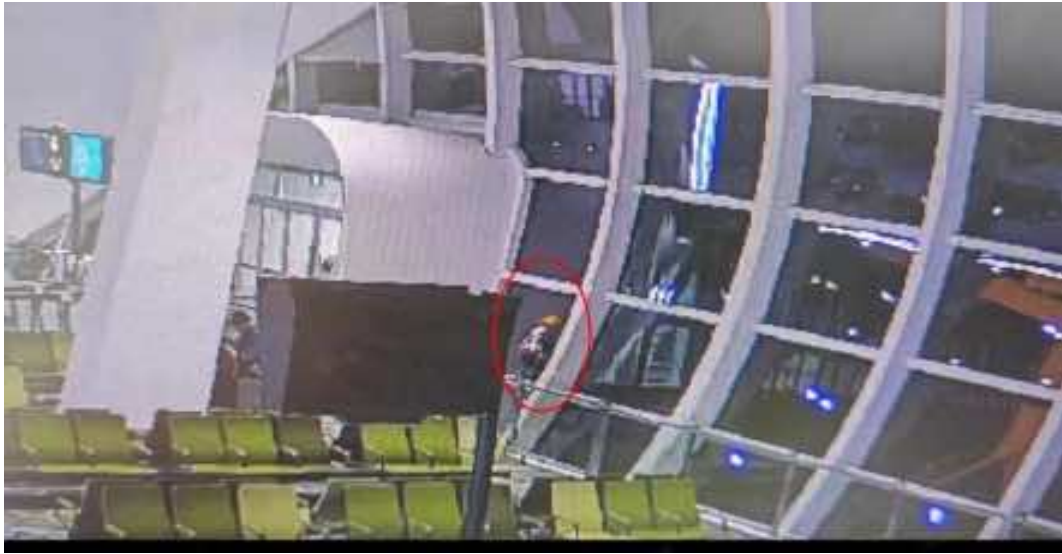
2024年1月24日0时10分许，碧雅丽公司组织4组人员进行清洗玻璃幕墙作业。涉事幕墙处由罗某根使用钢丝将水平生命线固定在涉事幕墙钢结构横梁上，在固定好两处后，0时28分许，罗某根使用铝制梯爬到涉事幕墙第四阶钢结构横梁上固定第三处水平生命线时，忽然从第四阶钢结构横梁上身体向后方倒下（图1），坠落过程中颈部撞到涉事幕墙第二阶钢结构横梁上，后滚落至地面（坠落高度约4.24米）。

图 1 涉事工人从第四阶钢结构横梁上身体向后方倒下

通过对事故现场进行勘查、对人员进行询问、第三方司法鉴定，认定事故直接原因是：在未采取防高处坠落的安全保护措施情况下，罗某根攀爬到涉事幕墙第四阶钢结构横梁上进行高处捆绑水平生命线作业时，其身体向后方倒下，坠落过程中颈部撞到涉事幕墙第二阶钢结构横梁上，后滚落至地面，造成本起事故。

因涉事幕墙为曲面、无安全带系挂点，在未采取防高处坠落的安全保护措施情况下，罗某根通过铝制梯爬到涉事幕墙第四阶钢结构横梁上进行高处捆绑水平生命线作业；通过现场监控罗某根坠落的情形，不排除其突然向后方倒下和自身身体疾病发作有关。

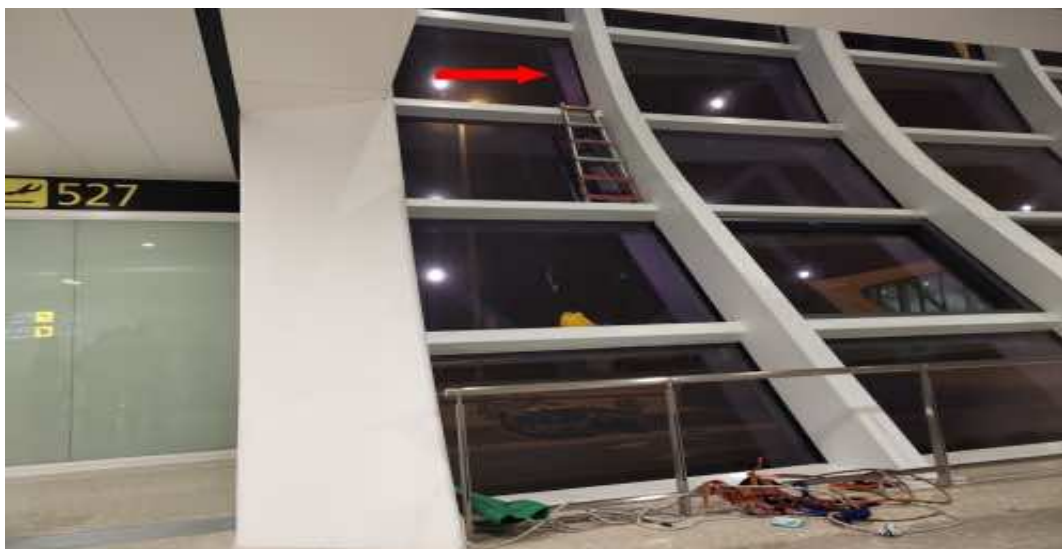
事发位置为涉事幕墙处，在第三至第四阶钢结构支架上放有铝制梯（图 2）；部分水平生命线固定点已捆绑在钢结构支架上（图 3）；现场地面遗留有安全带（救援时从涉事工人身上解除）和安全绳，安全帽（完好，未见破损）掉落在第二阶钢结构支架上（图 4）。

图 2 事发位置为涉事幕墙处，在第三至第四阶钢结构  
支架上放有铝制梯

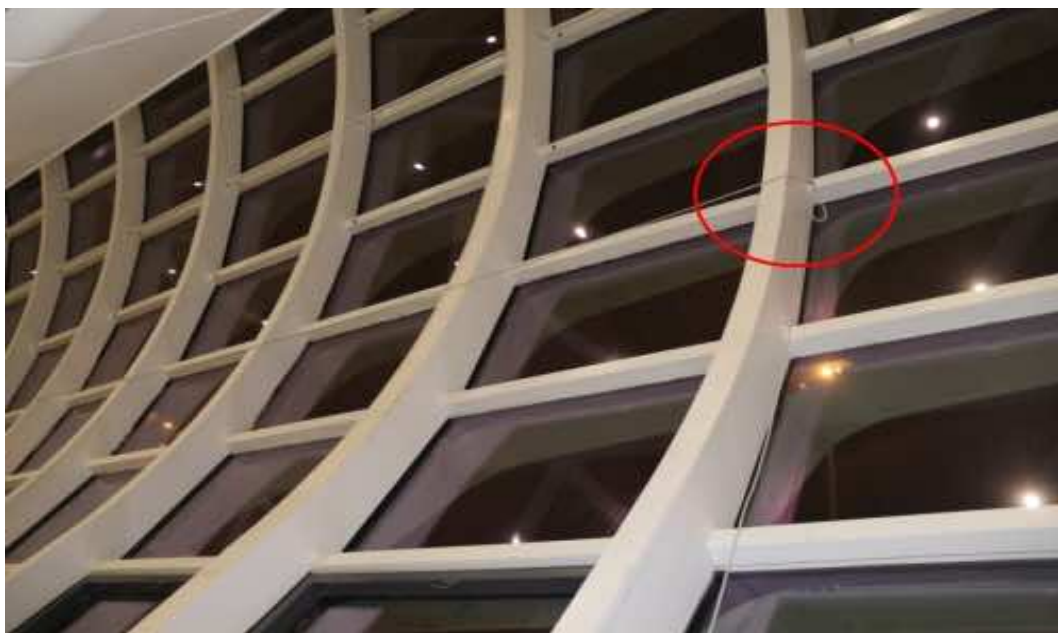
图3 部分水平生命线固定点已捆绑在钢结构支架上

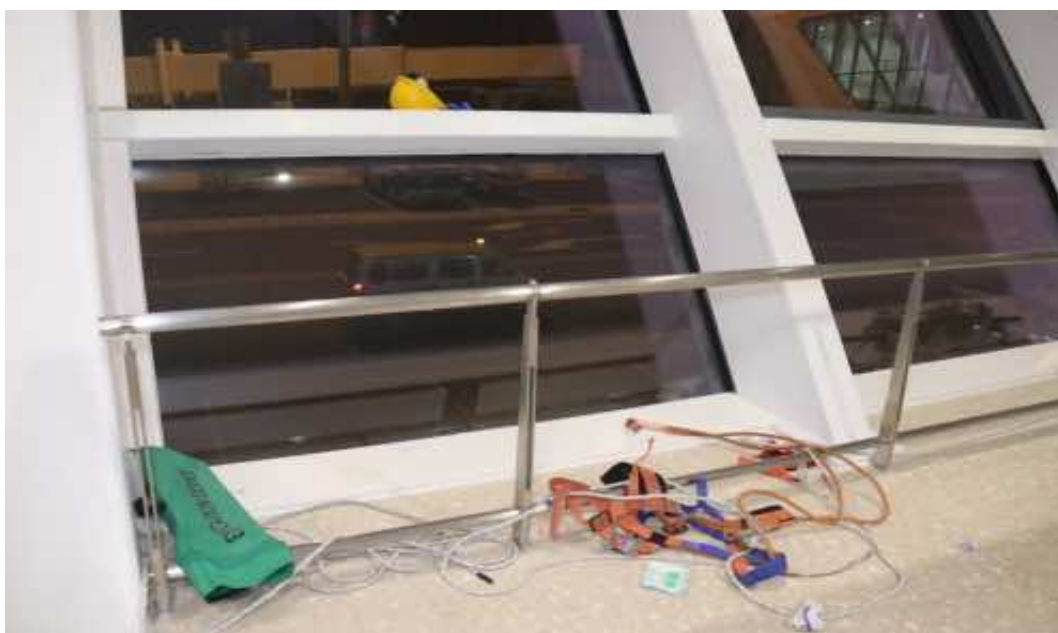
图4 现场地面遗留有安全带（救援时从涉事工人身上解除）和安全绳，安全帽（完好，未见破损）掉落在第二阶钢结构支架上
