# 东莞塘厦协挥精密五金有限公司“9·14” 一般机械伤害事故调查报告

东莞市政府事故调查组

2024 年 6 月

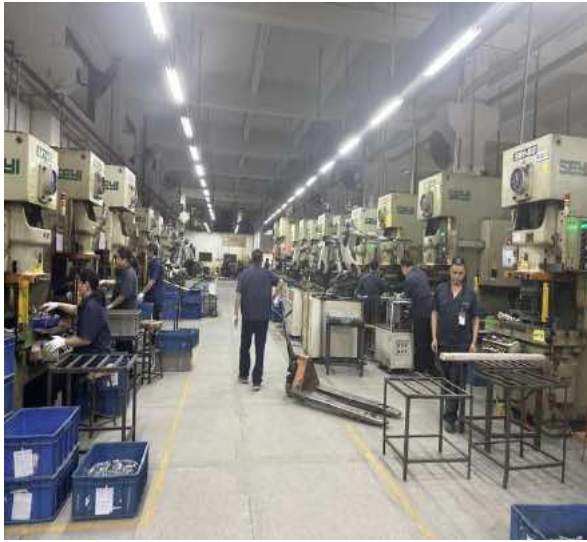
图 1 现事故车间图片

经调查组工作人员现场勘察，事故现场设备设施已更新（如图1），涉事设备已无法找寻，未能对涉事设备进行调查。

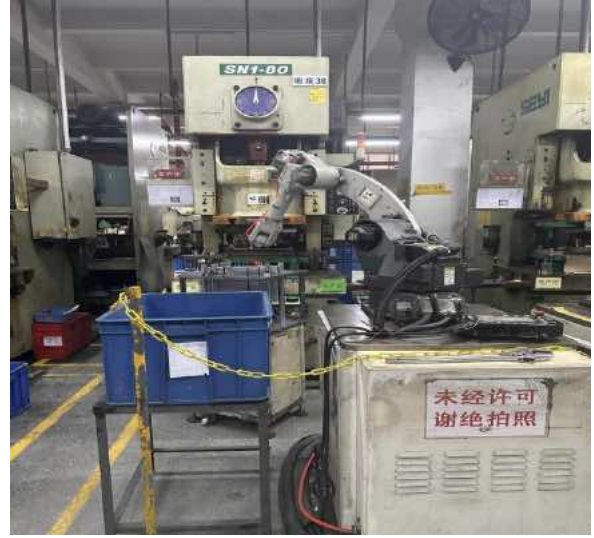
图 2 涉事同型号设备图片

2023年9月14日9时06分许，协挥公司员工向英在车间操作冲压机过程中，因其未按《机械手操作指导书》要求操作<sup>[1]</sup>，发现机械手放产品时放歪了，未按暂停键就自行用手伸入机械中把产品放正，机器压下来导致其受伤。事故发生后，向英被送往广东医科大学附属东莞第一医院治疗。
