# 浙江恒大网络工程有限公司“6·30” 一般触电事故调查报告

编制单位：紫云自治县人民政府事故调查组

编制时间：2024 年 8 月 29 日

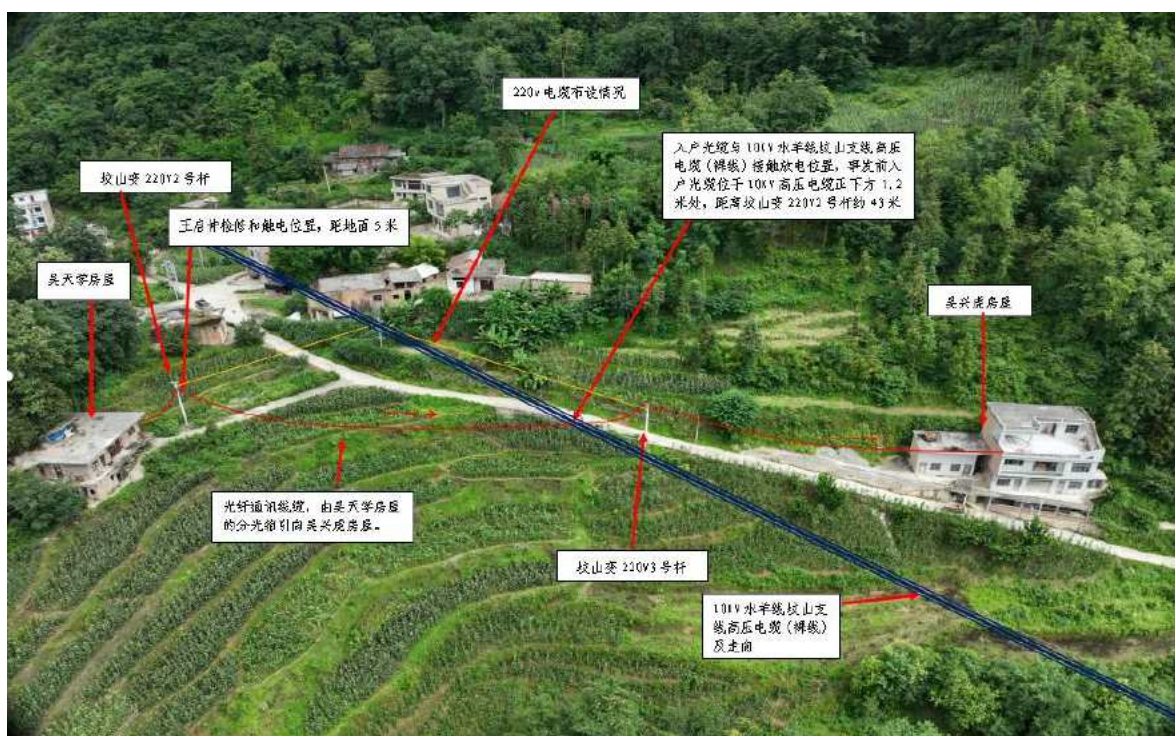
事故现场位于紫云自治县格凸河镇银山村安泰组坟山，维护作业的入户光缆由吴\*学房屋的二级分光箱接出，搭靠在坟山变220伏2号杆上，下穿10千伏水羊线坟山支线高压电缆（裸线）后，搭靠在坟山变220伏3号上，最后从吴\*虎房屋顶部接入家中（如图1）。

图 1 事故现场勘验图（入户光缆敷设情况）

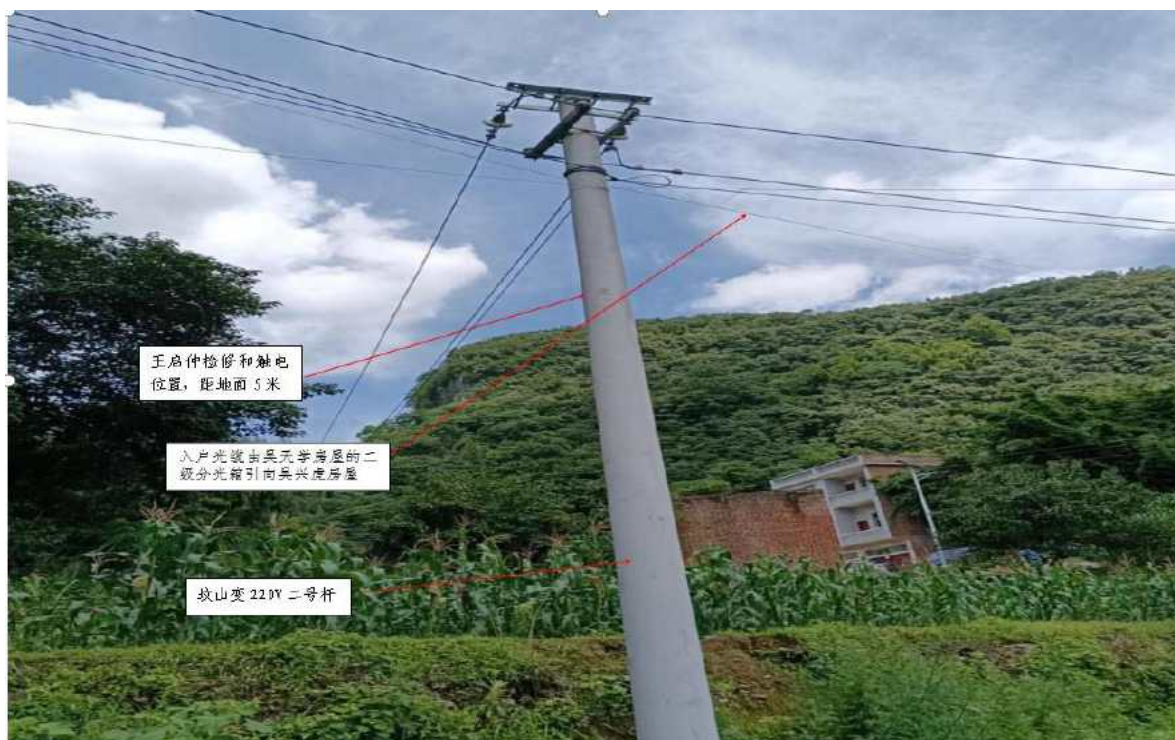
事故发生时，合作代维人员王\*\*在坟山变220伏2号电线杆上离地面约5米（如图2），系有安全带，未佩戴绝缘手套和安全帽，双手紧握入户光缆。入户光缆搭靠在坟山变220伏2号上，距离地面7.08米，距离上方220伏电力线路0.6米。入户光缆

图 2 事故现场勘验图（现场作业的坟山变 2 号杆）

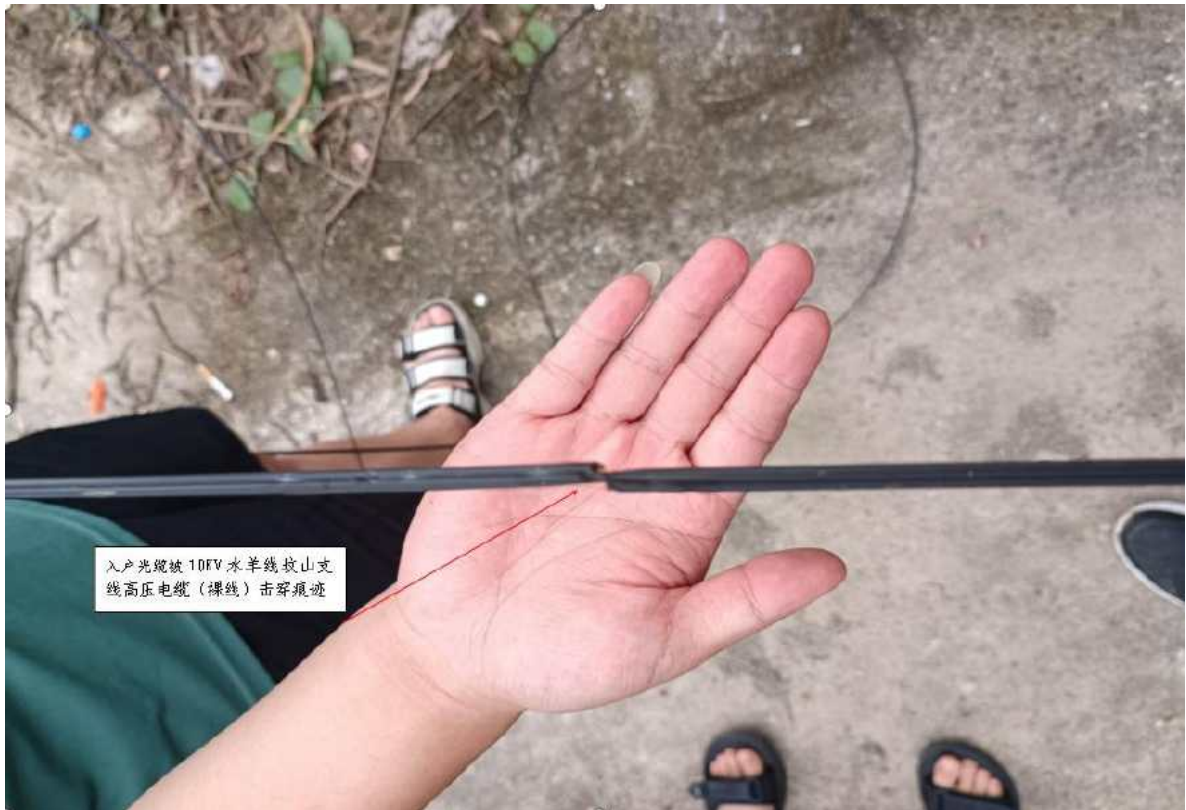
事故发生后，组织对入户光缆进行排查，发现入户光缆在下穿 10 千伏水羊线坟山支线高压电缆（裸线）处的垂直距离约 1.2 米（如图 3），且有明显被电流击穿痕迹（如图 4）。

图 4 事故现场勘验图（入户光缆被高压电缆击穿痕迹）
