# 鼎湖区“7·15”机械伤害事故调查报告

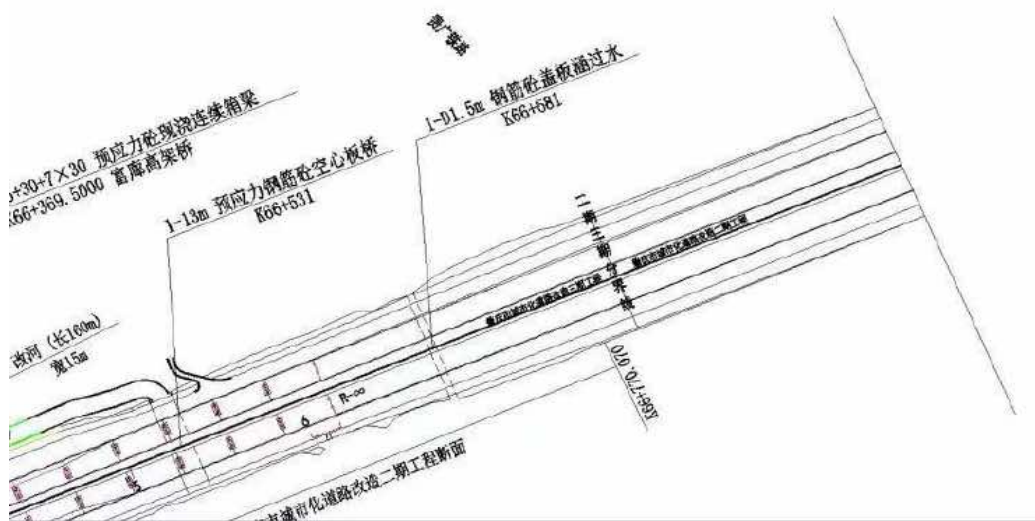
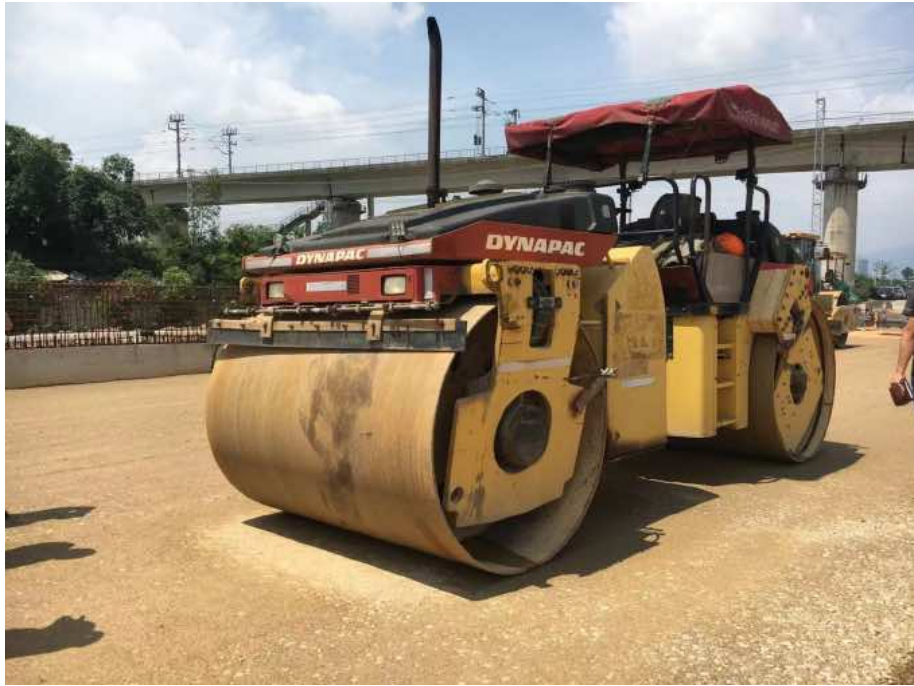
事故位置图

发生事故路段为基础铺设阶段, 正在进行水稳摊铺, 路基压实成型。路基由碎石、黄土、泥沙混合而成, 发生事故时, 路基高约 30 - 40 厘米, 宽约 4 米, 长约 500 余米, 路面上停靠有两辆摊铺机、一辆单钢轮压路机、一辆双钢轮压路机及一辆翻斗车, 事发前, 所有车辆均在正常运作。发生事故的车辆为一辆重约 13 吨天津生产的戴纳派克 CA250D 单钢轮压路机, 最大工作重量: 12100KG, 滚筒宽度: 2130mm, 行驶速度: 0-10km/h, 发生事故前正在进行路基压实。发生事故时, 该车车头正前方朝向端州, 车尾滚筒位置向广州, 滚筒正中及地面有大量血渍。事发后现场已停止作业。
