# 东莞厚街美沃布朗科技有限公司设备拆除作业 “9·22”一般物体打击事故调查报告

东莞市政府事故调查组

2025年2月

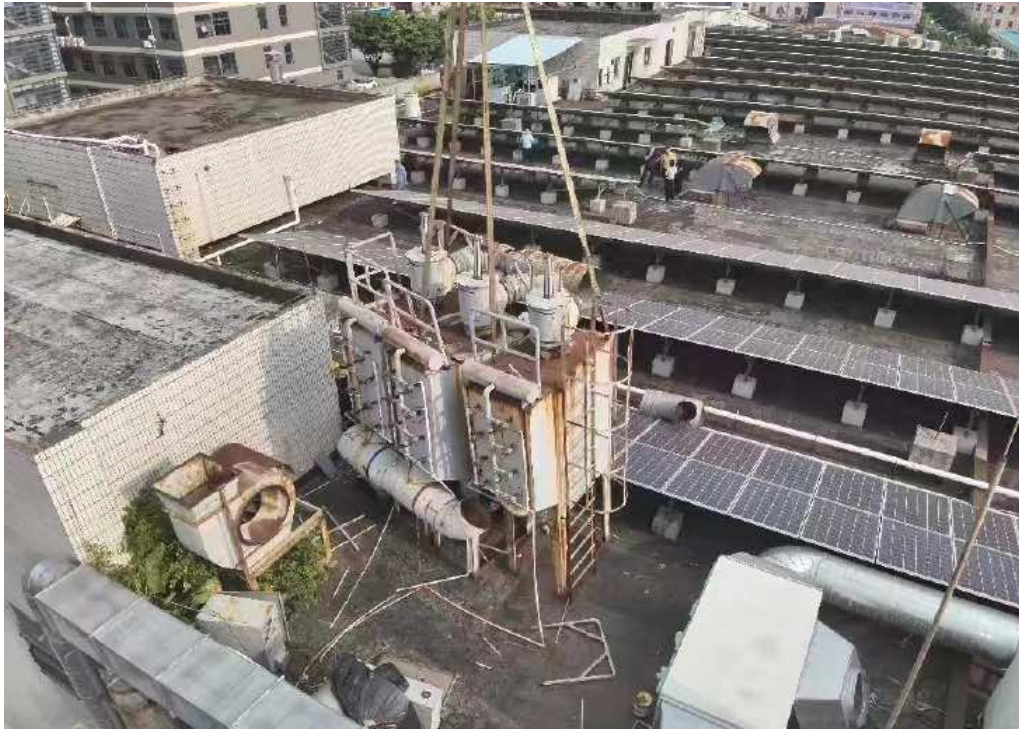
图1 涉事废旧设备外观图

1. 涉事废旧设备为放置在美沃公司三楼楼顶的一套集尘设备，设备由大小外观相似的三个部分组成，三个组成部分顶部互有管道连通。

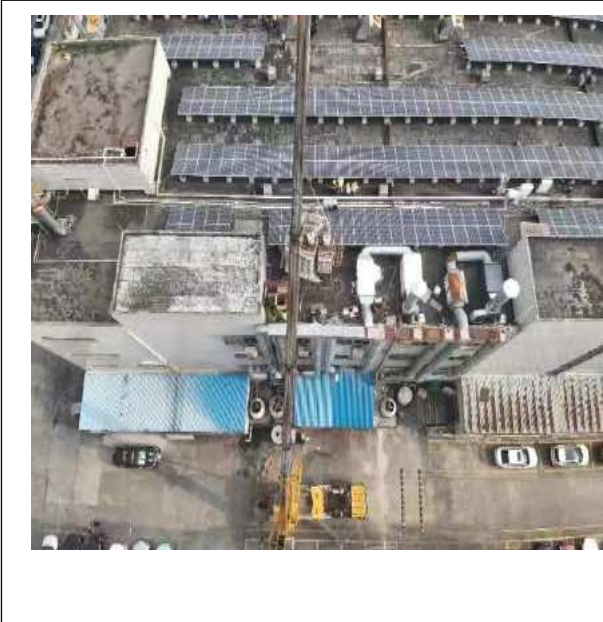
图 2 事故吊运作业现场俯瞰图

2024年9月22日8时许，梁涛和龚国荣等6人来到美沃公司开始前期准备工作。14时许，涉事吊车（司机唐付尤<sup>[6]</sup>，指挥员卢桂君<sup>[7]</sup>）进场作业。16时许，龚国荣、姜彦飞、卢桂君等人在三楼楼顶拆除、吊装涉事集尘设备。梁涛用电动工具切割涉事设备固定在楼面的螺丝，卢桂君和龚国荣完成涉事设备的吊装系挂（绑带），卢桂君通过对讲机通知吊车司机唐付尤开始吊装作业。此时，卢桂君、龚国荣和姜彦飞并排站在起吊的涉事集尘设备一侧下方（如图3）。起吊伊始，吊绳刚进入受力状态，涉事设备

的一个风管突然掉落并砸中龚国荣，龚国荣倒地后头部开始出血，卢桂君随即通过对讲机让吊车司机停止起吊。

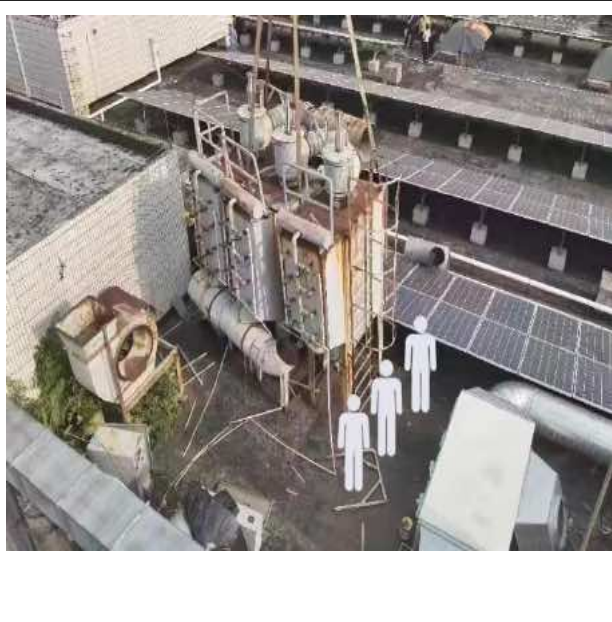
图 3 事故发生时屋顶人员站位示意图

起吊作业前，负责吊装系挂的卢桂君、龚国荣未确认起吊载荷质心<sup>[8]</sup>，未选择合适的起升系挂位置，四根吊装绳带分别系挂在三个设备上，未能保证起吊的稳定性；设备初始起吊时载荷不平衡，连通三个相似设备的管道受扭力作用影响发生脱落；起吊信号发出后，未佩戴安全帽<sup>[9]</sup>的龚国荣站立在危险区域内，被掉落的管道砸中头部。

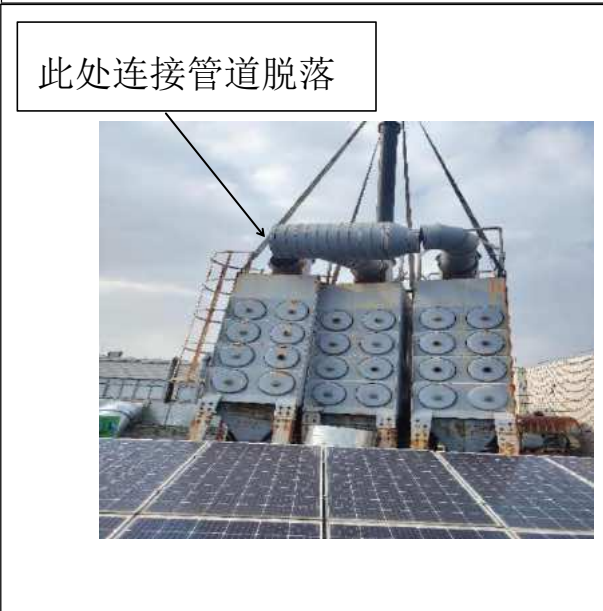
图 4 涉事设备图片

事故现场位于美沃公司一生产车间三楼楼顶，涉事废旧集尘设备高出楼顶5米，主要由3个相似设备组成，上方用直径70厘米的铁质管道连通。涉事设备脱落管道长115.5厘米，Y字型，重约10公斤。
