## 海丰县黄羌镇“10·18”一般起重伤害事故调查报告

2022-12-27 18:50 来源：海丰县应急管理局

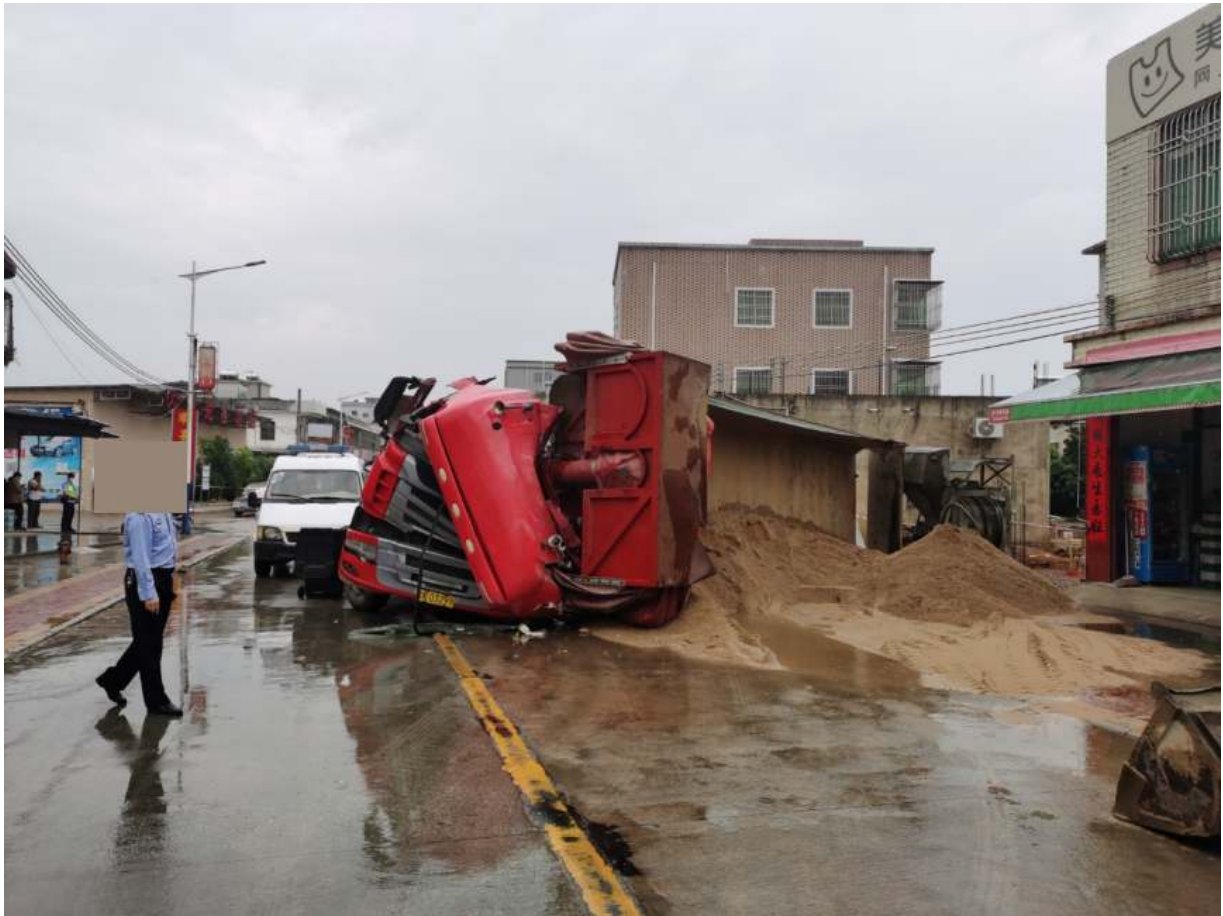
现场位于海丰县县道X126线黄羌车站路段顺景酒店对面，一辆车号为粤N03299的红色重型半挂牵引车停在朝西北方向的道路，鲁P98D9号挂车侧翻在朝东南方向的人行道上，牵引车与挂车夹角小于90°。现场车辆车头损毁严重，挂车左前方砸进主驾驶室。发生事故道路为宽9米的双向双车道，车辆占据车道的大半部分。（见图一）

廖\*斌，安全意识淡薄，在起重卸货时，违反车辆安全操作规程，牵引车与挂车之间没有保持直线进行作业，是造成事故发生的原因。

（一）汕尾市驰海物流有限公司，要深刻吸取事故教训，严格遵守《中华人民共和国安全生产法》《中华人民共和国道路运输条例》等有关法律法规规定，杜绝违章作业、冒险作业、违反操作规程的行为，并切实采取有效安全防护措施，防范事故发生。
