# 龙岗宝龙鸿永利工业园“11·7” 一般坍塌死亡事故调查报告

2025年11月7日18时30分许，龙岗区宝龙街道鸿永利工业园F栋102厂房发生一起坍塌事故，造成1人死亡，直接经济损失186万元。

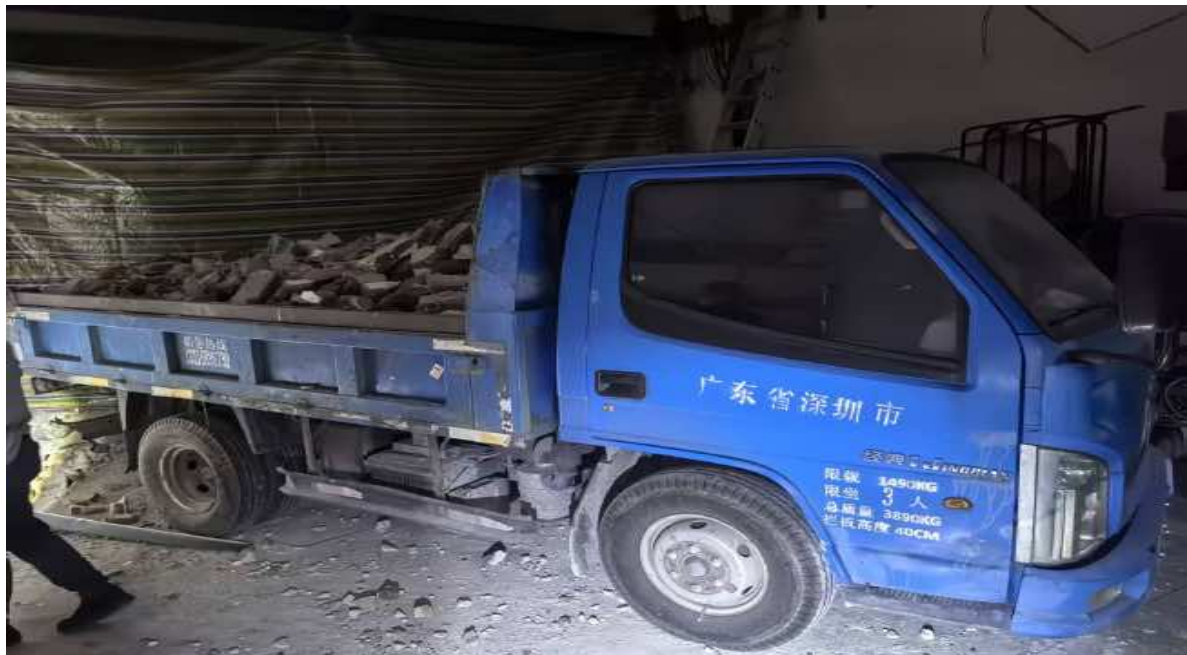
1. 事发地点位于龙岗区宝龙街道鸿永利工业园 F 栋 102 厂房办公区域，办公区域与鸿永利工业园 F 栋入口位置停放 1 台建筑垃圾清运车，建筑垃圾清运车车厢内可见大量的拆除隔墙产生的建筑垃圾。（见图 3）
