# 河口区“9·1”较大道路交通事故 调查报告

2022年9月1日5时57分许，在河口区境内国道340线32km+900m处一辆重型货车与两辆小型客车相撞，造成4人死亡、8人受伤，事故直接经济损失378.42万元。

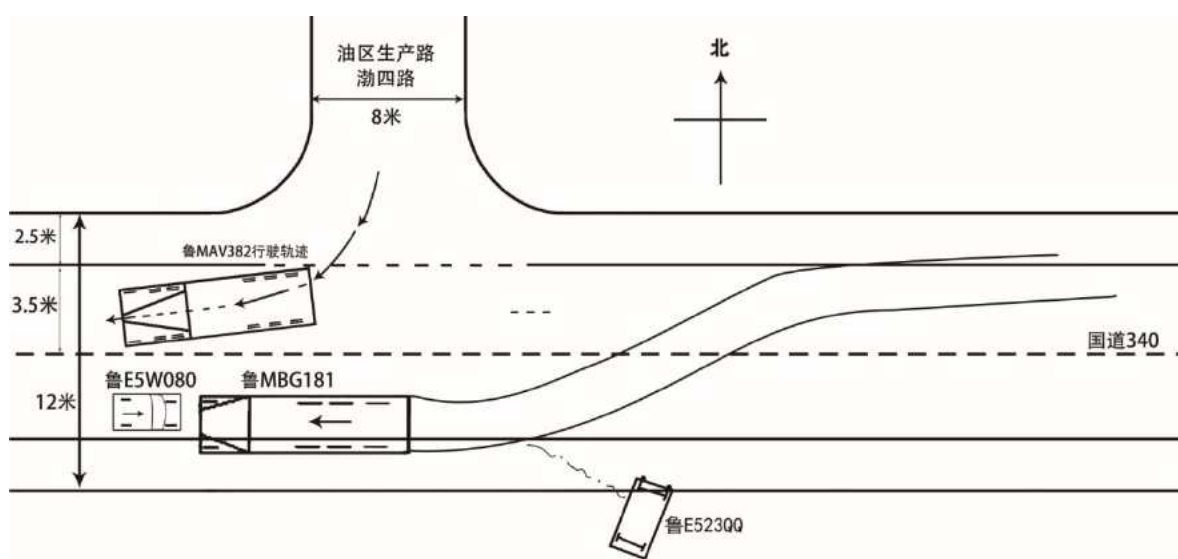
事故发生情况见下图。

340 线由东向西行驶至 32km+900m 附近（与油区道路渤四路交叉路口东侧）时，遇沿油区道路渤四路由北向南行驶至与国道 340 线交叉路口右转弯的刘某太驾驶的鲁 MAV382（鲁 MAT79 挂）重型半挂牵引车（空载），在制动并向南躲避过程中驶入对向车道，相继与沿国道 340 线由西向东行驶至此处的鲁 E523QQ 小型客车、鲁 E5W080 小型客车相撞，致鲁 E523QQ 小型客车 2 名乘车人现场死亡，另 2 名乘车人经抢救无效死亡，4 名驾乘人员受轻伤，鲁 E5W080 小型客车 4 名驾乘人员受轻伤，三车损坏，造成道路交通事故。刘某太驾车驶离现场。
