# 龙岗龙城深圳市龙华区观湖志云家电商行 “10·27”一般高处坠落死亡事故调查报告

项目名称：深圳信息职业技术学院学思楼教室空调更新项目；  
发包单位：深圳信息职业技术学院；承包单位：深圳市中昭科技有限公司；安装单位：深圳市龙华区观湖志云家电商行。

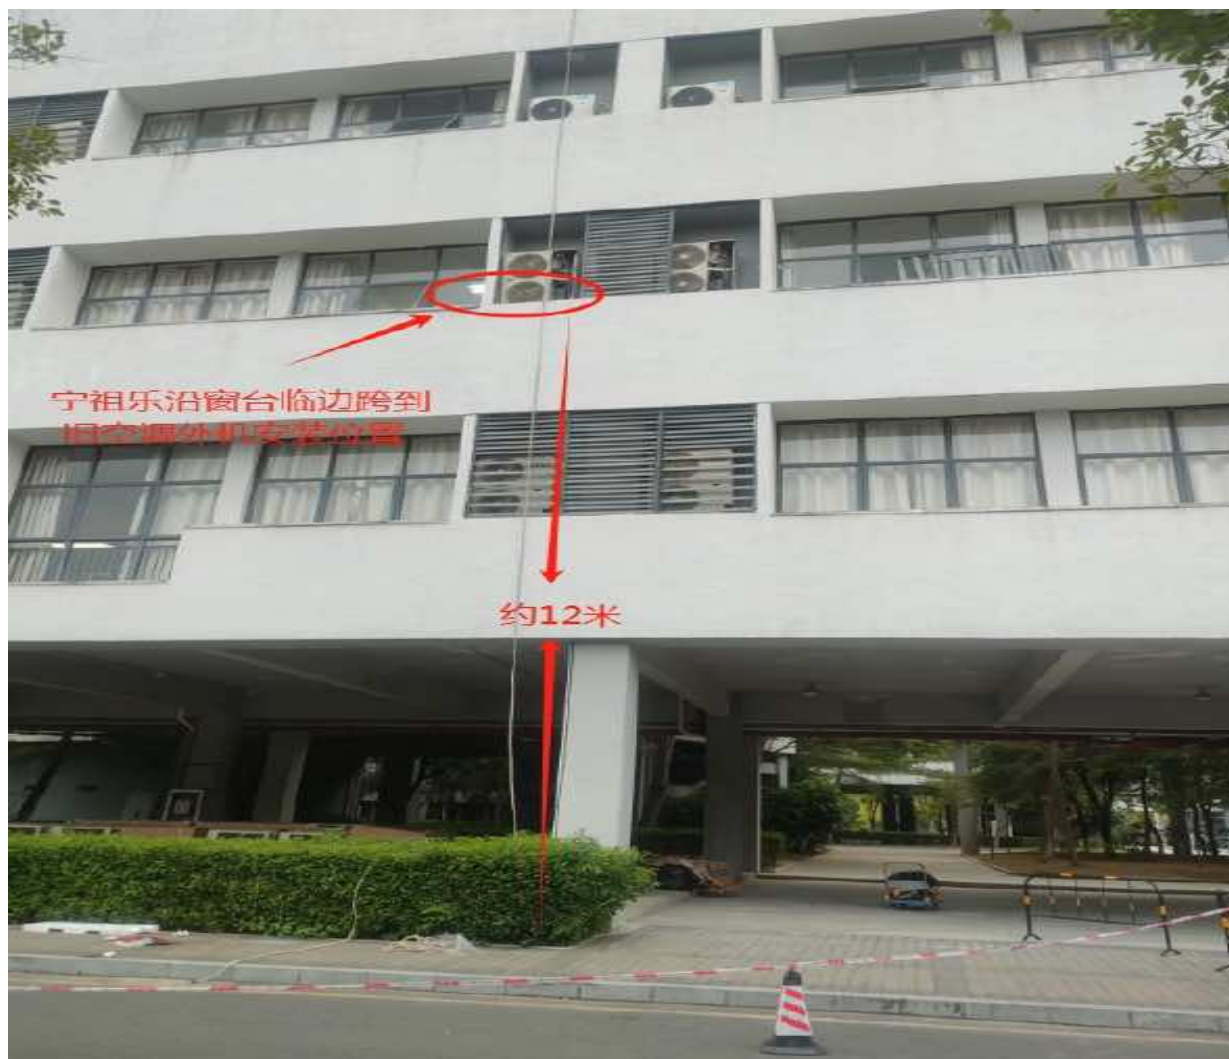
图 1：宁某事发作业位置

2024年10月27日15时3分许，杨某雄、宁某、莫某到深圳信息职业技术学院学思楼1-C310教室拆除安装空调，杨某雄和宁某佩戴好安全带后，杨某雄开始设置生命绳，杨某雄将生命绳一端绑扎固定在教室的混凝土构造柱上，杨某雄在生命绳上系1个吊物结用于系挂安全带，然后杨某雄将安全带系挂在生命绳的吊物结后从教室的后窗户爬出拆除旧空调外机，宁某将安全带系挂在生命绳另一端的安全扣上后从前窗户爬出拆除另外一台旧空调外机。15时13分许，宁某沿窗台临边跨到旧空调外机安装位置过程中不慎坠落地面受伤（坠落高度约12m）。

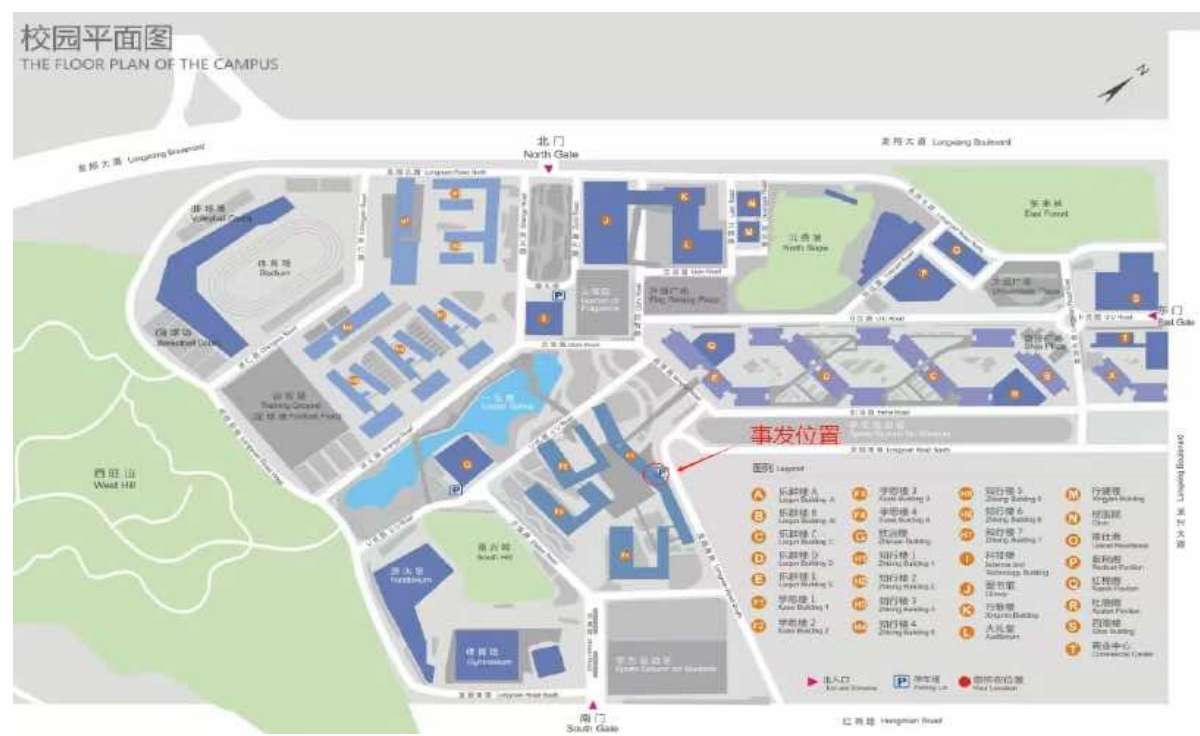
图 2：学校事发作业位置

深圳信息职业技术学院成立于 2002 年，是由深圳市人民政府举办的全日制公办高校。校园占地面积 95.61 万m<sup>2</sup>，总建筑面积 53.87 万m<sup>2</sup>。学校分为教学区、行政办公区、活动区、生活区等，其中教学区共有 17 栋教学楼，分别为乐群楼 A-E 栋、学思楼 1-4 栋、致远楼、知行楼 1-7 栋，事发位置位于学思楼 1 栋 3 楼外窗窗台临边位置。

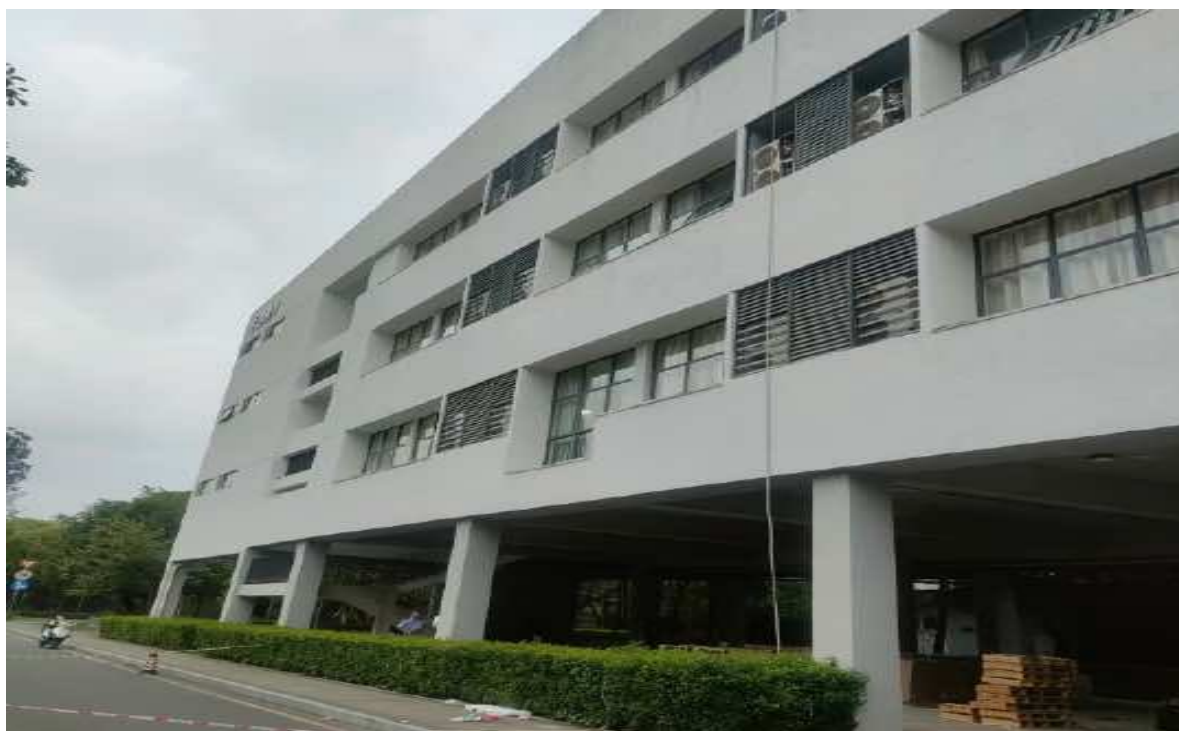
图 3：涉事学思楼 1 栋

C308-C311，事发时工人正在 C310 教室更换空调，C310 教室长 14.9m，宽 9.9m，建筑面积约 147m<sup>2</sup>，教室设置 3 处窗户。

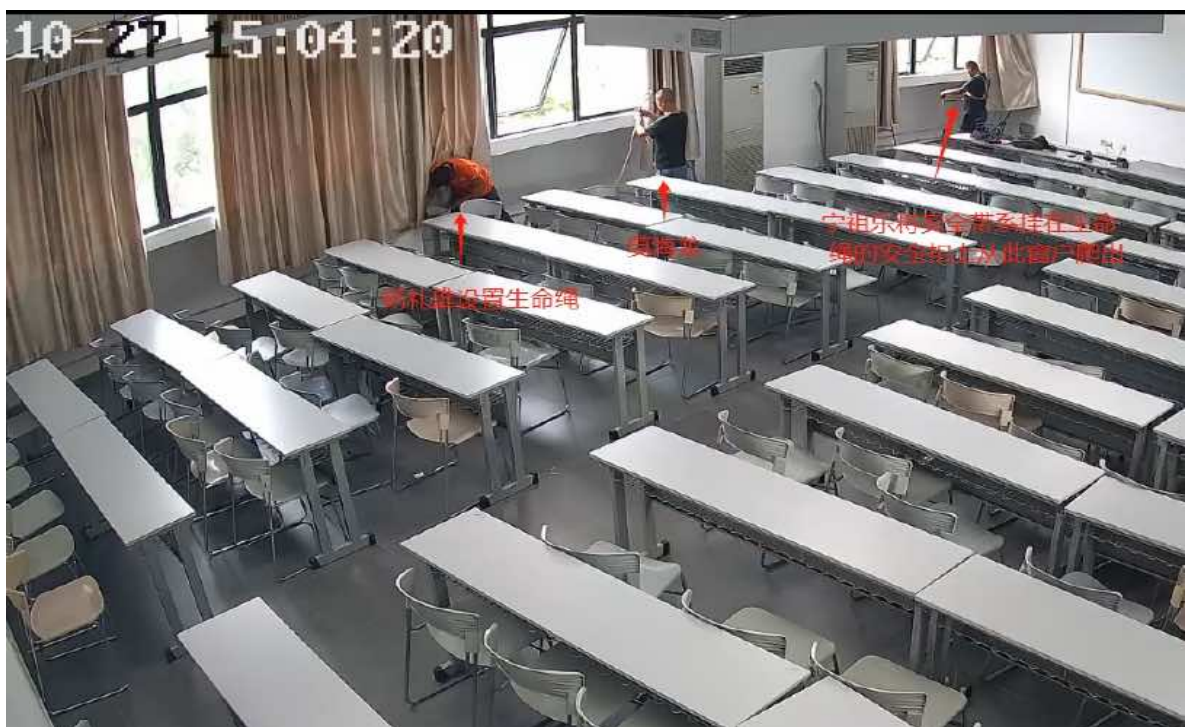
图4：室内监控视频截图

根据教室内监控视频显示：14时58分，莫某进入学思楼1-C310教室进行准备工作后离开；15时3分许，杨某雄、宁某、莫某进入学思楼1-C310教室；15时4分许，杨某雄设置生命绳，宁某、莫某将生命绳拖拽到窗边，宁某将安全带系挂在生命绳的安全扣上后从窗户爬出。

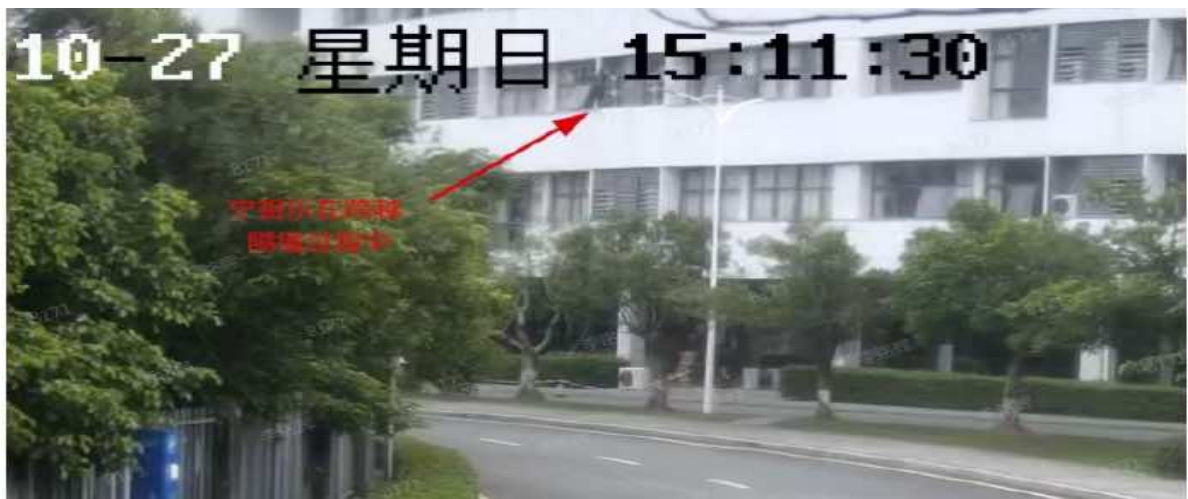
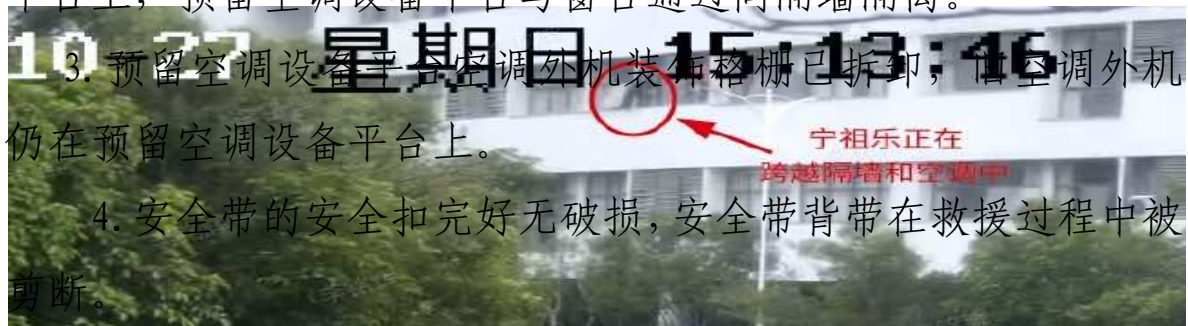
根据室外监控视频显示：宁某从窗户爬出后在外墙窗台临边位置拆卸空调外机装饰格栅，15时4分至15时11分，宁某3次从外墙窗台临边跨越间隔墙至预留空调外机设备平台位置；15时13分40秒，宁某再次从窗台临边跨越间隔墙至预留空调外机设备平台位置，15时13分54秒在跨越过程中坠落。

平台上，预留空调设备平台与窗台通过间隔墙隔离。

3. 预留空调设备平台空调外机装饰格栅已拆卸，空调外机仍在预留空调设备平台上。

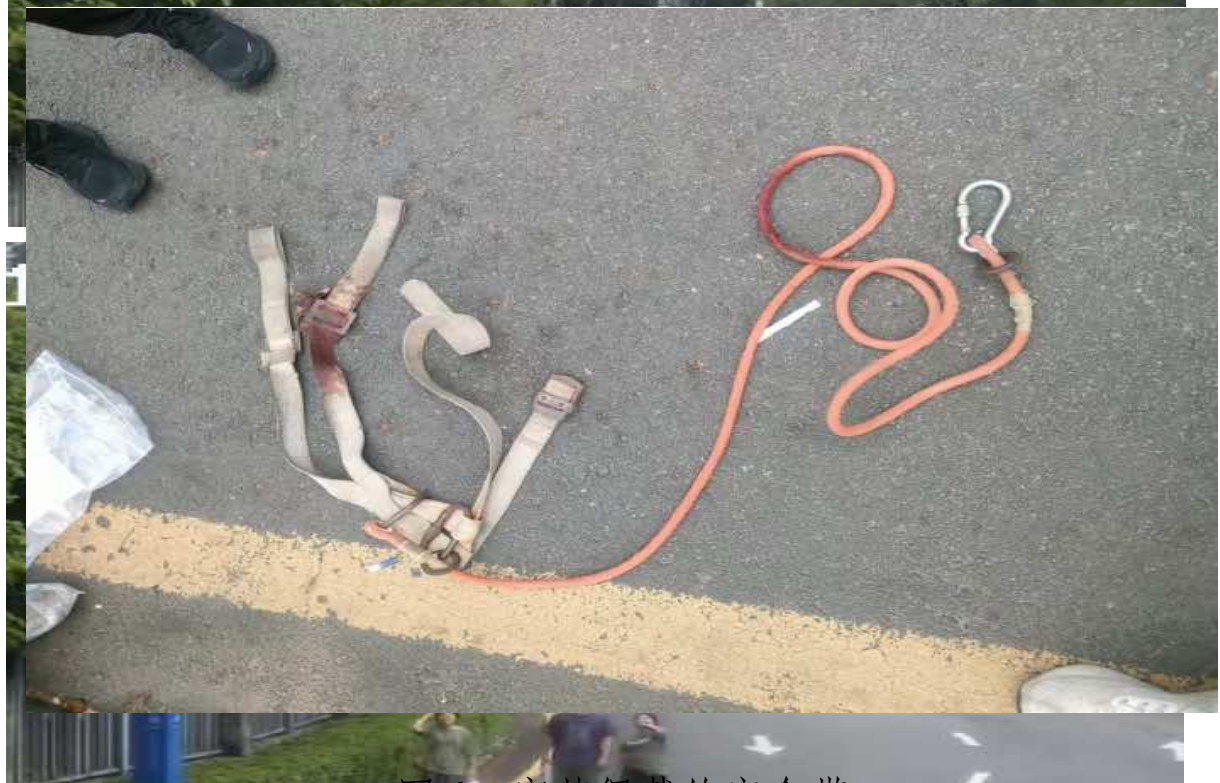
图 6：宁某佩戴的安全带

4. 安全带的安全扣完好无破损，安全带背带在救援过程中被剪断。

安全带和生命绳由作业人员自带，安全带为三点式安全带。高处作业前，作业人员将安全带的安全扣挂在生命绳的安全扣内，由于生命绳安全扣防脱装置失效，作业人员在高处临边作业过程中，安全带的安全扣从生命绳的安全扣内脱出，作业人员坠落地面过程中生命绳和安全带未起到保护作用。

宁某在高空作业过程中，使用安全扣防脱装置失效的生命绳，安全带挂在生命绳的安全扣内，安全带从生命绳的安全扣内脱出，坠落地面过程中生命绳和安全带未起到保护作用。

组织力量进行整改。一要组织建立健全安全生产责任体系；二要组织制定特种作业人员安全管理制度；三要加强安全生产知识和安全操作技能的教育培训，确保管理人员具备空调更换安装的安全生产知识和管理能力，保证作业人员能够正确的使用防护用品；四要加强作业现场的安全管理能力，提高管理人员的责任意识，加强临聘人员的管理工作，及时的发现与纠正人的不安全行为、物的不安全状态；五要加强防护用品的管理和检查，确保防护用品安全有效；六要学习《中华人民共和国安全生产法》，依法履行安全管理职责。

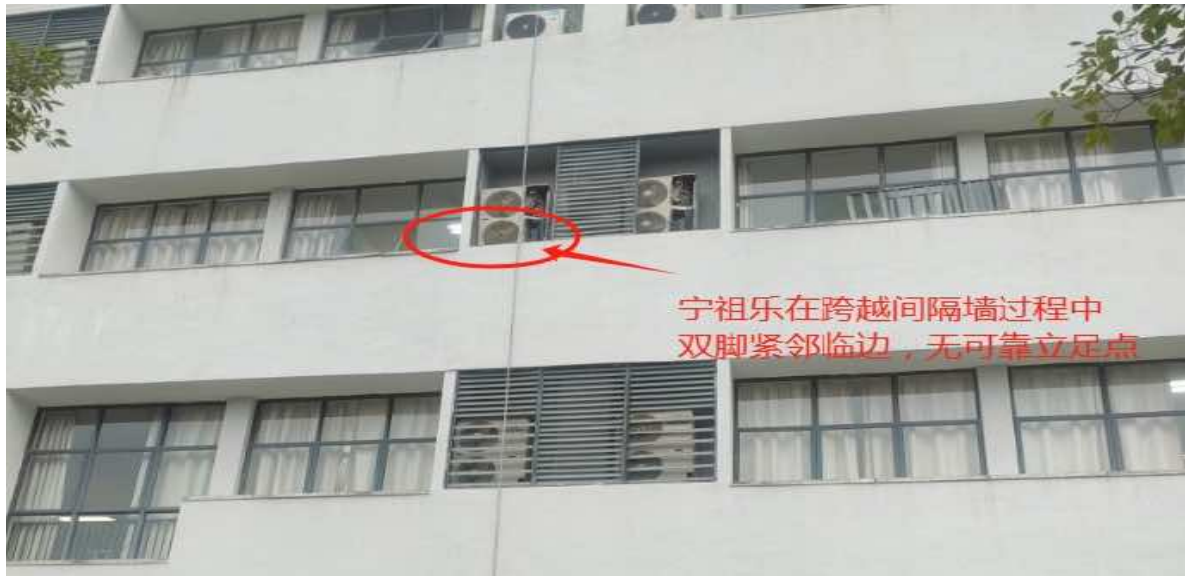
图 8：宁某跨越隔墙无可靠立足点

根据室外监控视频显示，事发时作业面属于高处临边，拆除旧空调外机需要从外墙窗台临边跨越间隔墙至预留空调设备平台上，跨越间隔墙过程中，双脚紧邻临边，无可靠立足点，存在坠落风险，对事故发生有一定的影响。
