# 新安汉关新安县南山市政工程有限公司“7·25” 一般触电事故调查报告

2025年7月25日上午8时47分，新安县汉关街道办事处的新安县南山市政工程有限公司在洛阳中超新材料股份有限公司K01车间从事照明线路安装过程中发生一起触电事故，造成1人死亡，直接经济损失约119万元。

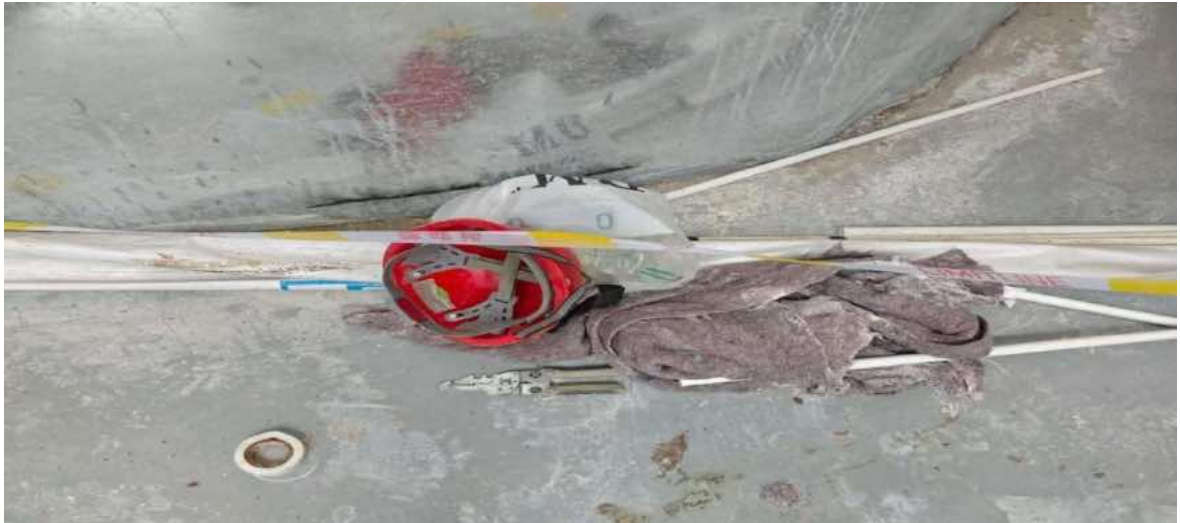
图 4 闫某召坠落位置

的电线；地面有血迹（见图3）；上方电缆架距离地面 5.88 米，该电缆架中间镂空 0.68 米\*0.425 米。坠落地点距离正东方向车间检修配电箱 22 米，距离西侧脚手架 4 米，距离车间南侧围墙 1 米，距离北侧槽罐设备 0.65 米。

闫某召在未检查确认配电箱内照明空气开关是否处于断电的情况下，未佩戴绝缘手套、绝缘鞋和安全带，违规冒险在距离地面 5.88 米高的电缆架上带电接线作业，导致在连接电线过

程中发生触电并从高处坠落死亡，是本起事故发生的直接原因。
