# 夏履镇中墅村中村老石料场“10·28” 一般起重伤害事故调查报告

绍兴市柯桥区人民政府事故调查组

2025 年 4 月

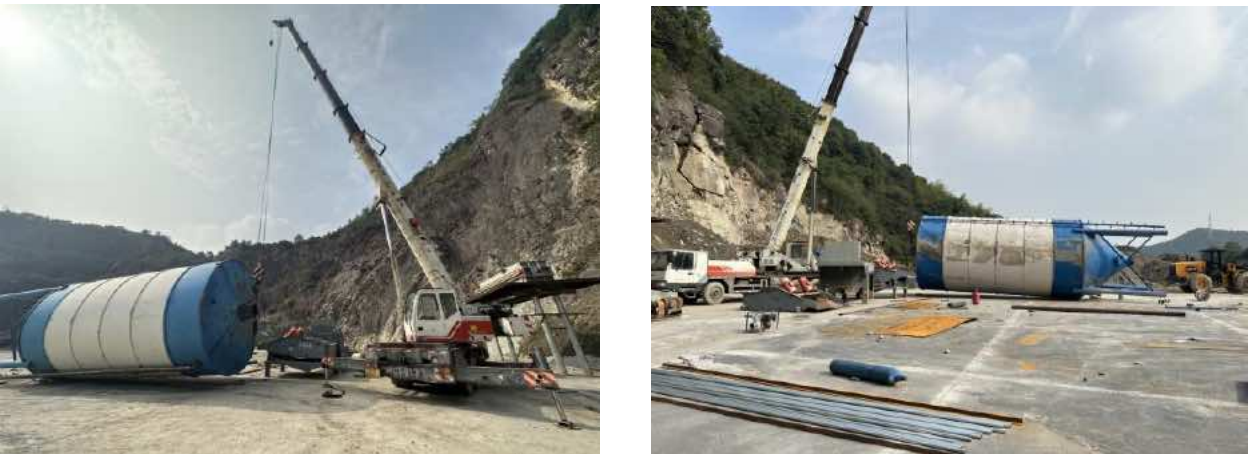
图 2 现场情况

现场位于绍兴市柯桥区夏履镇中墅村中村老石料场内，在靠近石料场西北侧有一个圆柱-圆锥型立式水泥仓平躺在地面上，25t 汽车起重机 4 只液压支腿支撑着整机，吊钩上挂着 4 根钢丝绳绳头，另 4 个绳头通过卸扣与水泥仓上的 4 个吊耳相连，处于吊装状态（见图 2），经查，事故发生后至现场勘验时现场未发生变化。

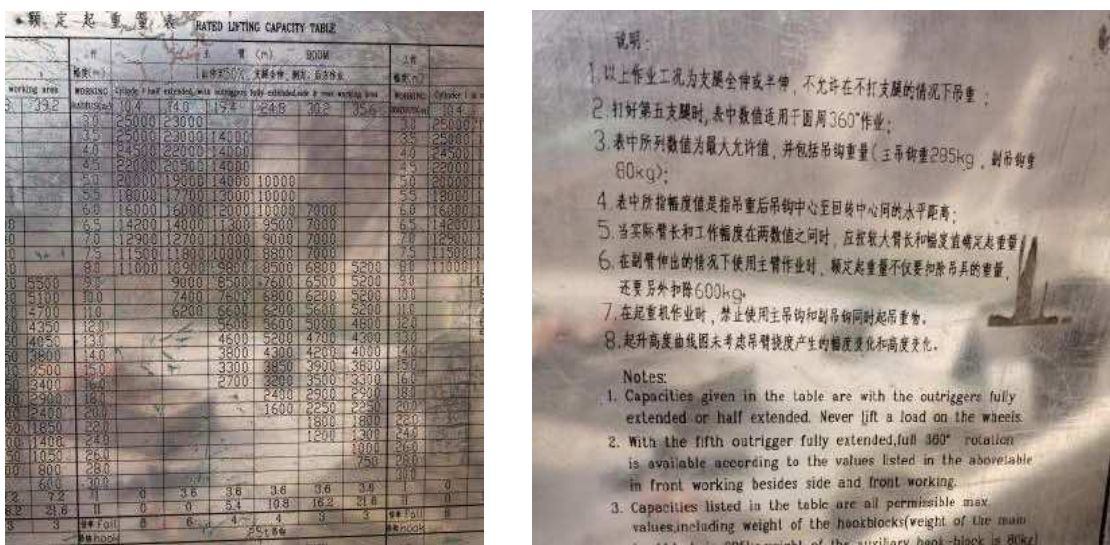
汽车起重机回转中心至水泥仓圆柱端部距离（即幅度）为 7.1m，根据笔录可知，该水泥仓重量在 7-8t 左右（单头起吊重量在 4t 以内），主付吊钩总重量为  $0.285+0.08=0.365\text{t}$ ，吊装时主臂长度约 24m，此时汽车起重机的起重性能在 9t 左右，不存在超载现象，汽车起重机主要技术性能和吊钩重量如图 3 所示。

1. 该 25t 汽车起重机起重臂在 24m, 幅度在 7.1m 状态下, 额定起重能力为 9t, 超过水泥仓重量加吊钩自重, 在事故发生时, 没有超载问题存在。

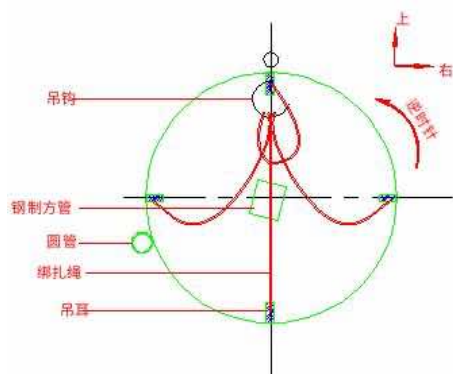
图 5 起吊前水泥仓位置

现场勘验时水泥仓的位置为事故救援结束后的位置，起吊过程中水泥仓整个仓体滚动了近  $90^{\circ}$ ，因此吊装之前的水泥仓的位置如图 5 所示，一个吊耳在底下，两个在侧面，一个在上部。现场吊装采用四点四绳单头起吊，4 根绑扎绳的长度如图 6 所示，长度接近。

2. 吊装水泥仓采用四绳四点单头起吊方式(4 根绑扎绳长度接近), 在立仓的初始过程中, 存在单绳单点受力情况(吊耳在最低位的受力, 两侧面的和顶部的起初不受力)(如图 5 所示)。待水泥仓上部离地后, 水泥仓的圆柱-圆锥交界线与地面出现点接触(理论上是点接触, 实际上为接触面比较小)。此时, 受力的绑扎绳向上压着钢制方管头部, 因其钢板薄, 承受不了绑扎绳的挤压, 导致其下部的钢板受力往上变形开裂。

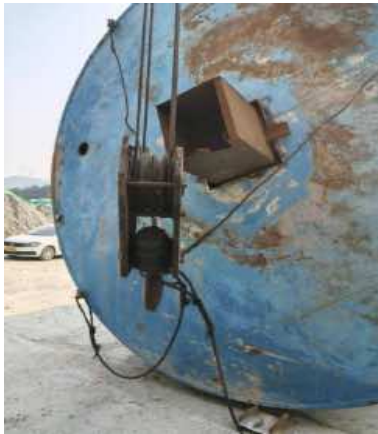
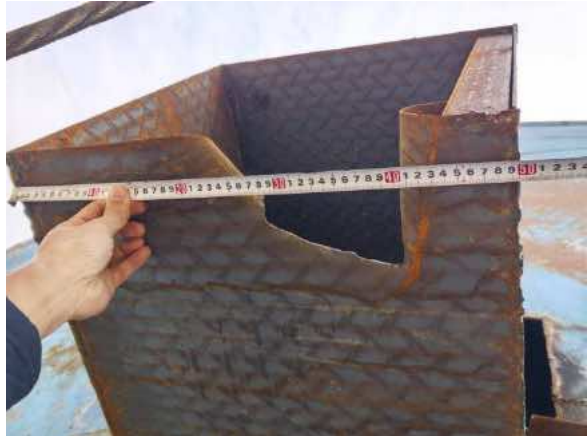
图 7 钢制方管破损和工字钢位置

露出水泥仓的钢制方管端部有一破口，破口处的钢板往内侧翻边，右侧的钢板往右边翻边，水泥仓圆柱顶端搁置与一工字钢上，如图 7 所示。

使水泥仓的重心回到吊钩下方。水泥仓在滚动过程中，绑扎绳对撕裂的钢制方管向右作用一力，将薄板直接卷起翻边，但该绑扎绳一直卡在该裂口中。

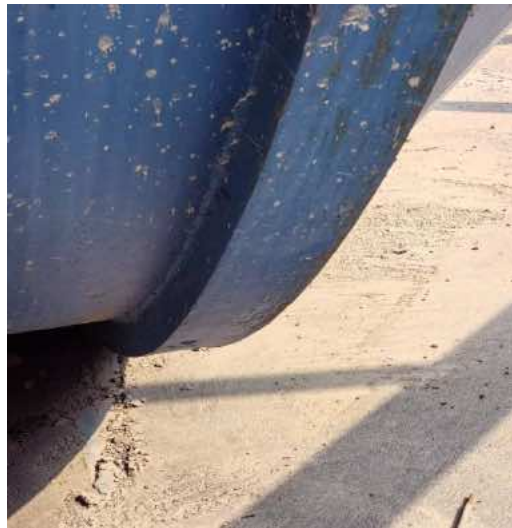
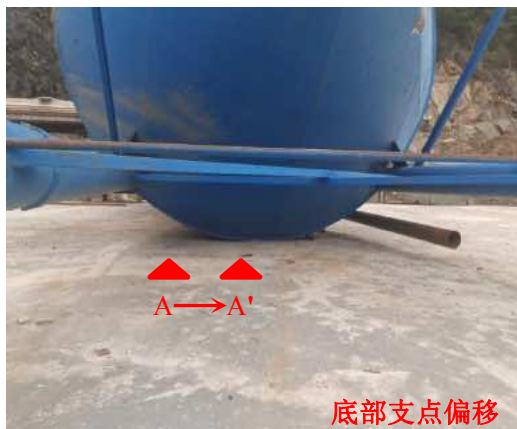
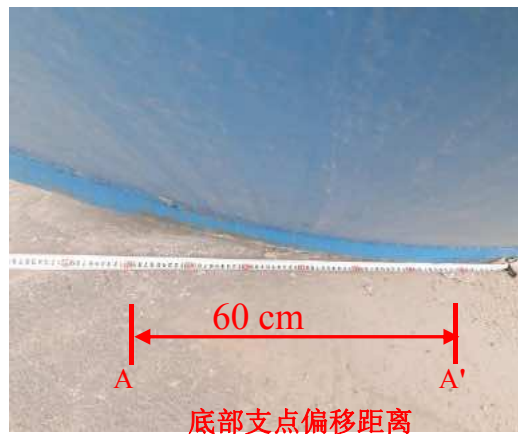
图 8 水泥仓圆柱-圆锥交界线滚动位移

事故发生后，水泥仓的圆锥-圆柱交界线位置有一压痕，长度约 60cm，如图 8 所示。

4. 水泥仓顶端由于在汽车起重机吊钩作用下，重心始终保持吊钩下方，位移量很小。而圆柱-圆锥交界线往左侧出现了滚动，并产生了约 60cm 的位移，因此整个水泥仓出现了绕吊点往左侧摆动。事故发生后，吊钩放下时，水泥仓搁置到了一块工字钢上，因重心偏移导致水泥仓出现了二次滚动。

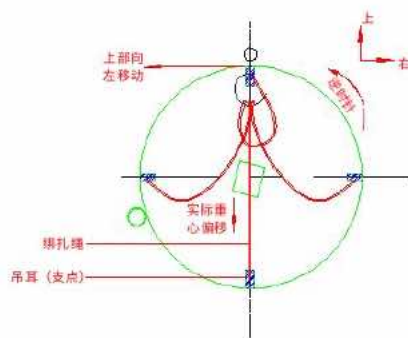
图 9 底部吊耳单点受力

3. 因水泥仓内腔和外壁增加了钢制方管和圆管, 以及内壁附着的水泥块, 导致整个水泥仓重心偏移。当底部的绑扎绳受力较大割破钢制方管端头后, 水泥仓就绕着底部吊点向重力的合力方向滚动(实际为逆时针方向滚动), 如图 9 所示。滚动一直持续, 直到水泥仓外壳着地或另一吊点受力, 使整个水泥仓处于力平衡状态时停止, 如图 10 所示。

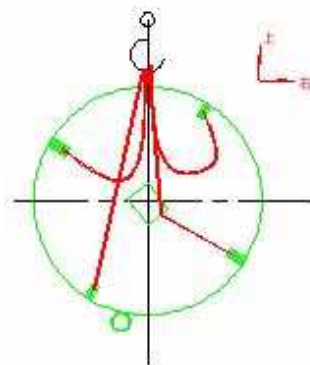
图 10 双吊点受力

事发时水泥仓滚动 90° 左右, 此时侧面吊耳的一根绑扎绳和底部吊耳的绑扎绳受力, 此时底部吊耳出现向右移动,
