**福建三明名佑（福建）食品有限公司猪肉  
制品加工智慧冷链物流设施建设项目  
“3·31”较大火灾事故调查报告**

**福建省人民政府事故调查组**

**2025 年 5 月**

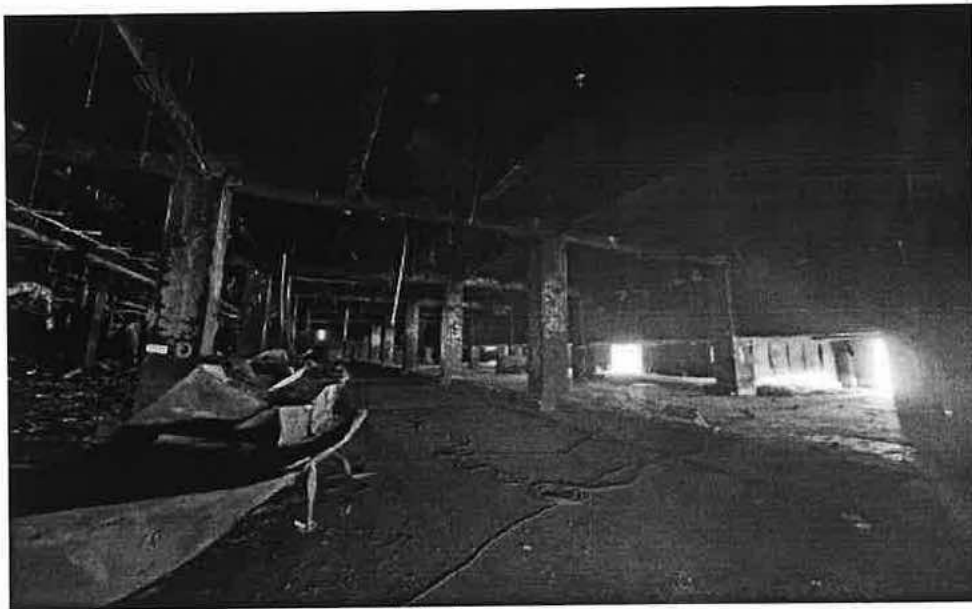
图 1 事故建筑一层现场图

起火建筑为名佑公司二期猪肉制品加工智慧冷链物流设施建设项目”，包含冷库和加工生产车间。冷库为单层建筑，设置高层货架，高度为 23.8 米，基本未过火。加工生产车间共 4 层，建筑高度为 23.8 米，其中一、二层南侧设有夹层。四层内部以烟尘附着沉积为主，未过火。三层西南角楼梯间防火门呈敞开状态，室内过火严重；东侧中部楼梯间防火门呈关闭状态，烟气未进入室内，烟熏痕迹较轻。二层夹层未见明显过火痕迹，吊顶、隔墙夹芯板受烟熏，夹芯板内部未有明火痕迹，但夹芯板表面碳化重于三层。二层、三层西侧地板并排开设两个 220cm\*300cm 开口<sup>19</sup>，将建筑一、二、三层贯通，开口

内裸露钢筋上有厚重烟熏痕迹。建筑一层东南角楼梯间防火门呈敞开状态，楼梯间及室内有厚重烟熏且过火情况严重；一层吊顶夹芯板完全脱落。竣工验收合格的消防设施失去基本功能，建筑一、二、三层防火防烟分区未见到防火卷帘门、防火墙、挡烟垂壁等。事发时，起火建筑内共有 32 人，其中：水电安装班组 6 人、库板安装班组 12 人、制冷设备班组 8 人、管道切割班组 2 人、名佑公司现场巡查人员 4 人。

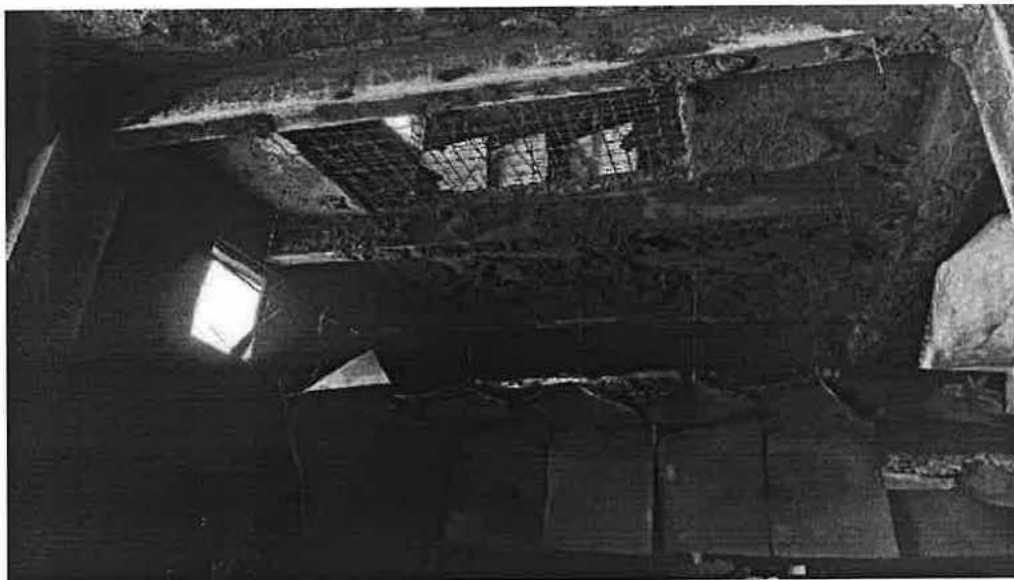
图 2 二、三层地板开设的孔洞

**4. 存在事实上的“天然烟囱”效应。**综合现场勘察、建筑施工图和询问笔录等情况，起火建筑主体结构竣工验收后，2024 年 8 月左右，加工生产车间一、二、三层防火防烟分区防火卷帘门、防火墙、挡烟垂壁先后被全部拆除，加上二层、三层西侧地板并排开设两个 220cm\*300cm 开口，将建筑一、二、三层贯通，且未作任何遮盖防护，相互影响作用形成一个“天然烟囱”。受“天然烟囱”的影响，大量聚氨酯泡沫燃烧所产生的黑毒气体和火焰，在极短的时间内充满建设项目所有楼层及角落。

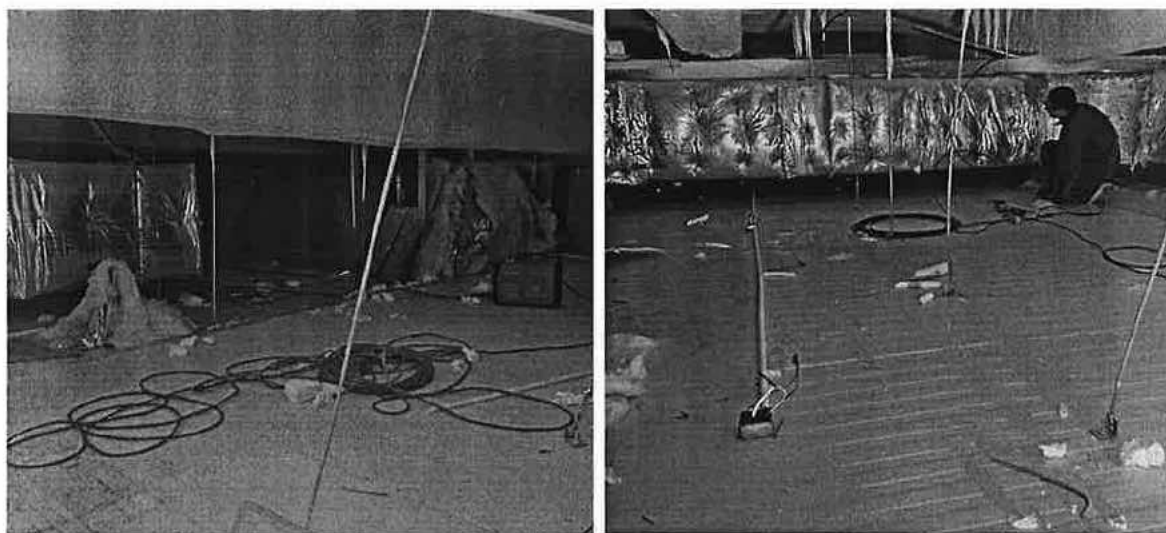
图 3 排烟管道切割作业前后报工图片

1. 切割点周边存在可燃物。综合张泽龙切割前后发送的任务完成证据图片、检测检验结果、建筑施工图和询问笔录等情况，顶棚和横梁侧面均喷涂一层 5 cm 厚的 B<sub>2</sub> 级（各项评

价指标接近 B<sub>3</sub> 级) 的聚氨酯泡沫; 溅流在排烟管道及地上的聚氨酯泡沫残留物未及时清理干净, 有的部位存在细长的聚氨酯泡沫“钟乳石柱”; 切割时撕扒下来的牛皮纸铝膜分离后的牛皮纸杂乱丢弃在切割点附近<sup>21</sup>, 有的部位特别是排烟管道底部牛皮纸铝膜分离后的牛皮纸没有撕扒干净。

2. 排烟管道外包防腐保护层使用牛皮纸铝膜。综合消防救援机构模拟试验、检测检验结果、标准规范<sup>22</sup>和询问笔录等情况, 切割时产生大量喷溅火花在外包裹层蓄热, 表面温度可达在 280℃ 至 540℃, 排烟管道底部温度最高可达 540℃。防潮保温牛皮纸铝膜引燃温度约为 198℃, 特别是牛皮纸铝膜分离后的牛皮纸燃点更低<sup>23</sup>。鉴于此, 切割时所产生的高

温喷溅火花和排烟管道切割处底部蓄积的炽热高温能量引燃散落在地上或残留在排烟管道上的牛皮纸铝膜上的牛皮纸，接着引燃作业现场周围未清理的可燃物及聚氨酯喷泡施工遗留在排烟管道表面上的残留物等，顺着聚氨酯泡沫施工所形成的“钟乳石柱”、贴近排烟管道的横梁侧面引燃顶棚燃点为 235℃ 的聚氨酯泡沫。
