# 丹东光水水务有限公司“11·28” 一般机械伤害事故调查报告

2025 年 11 月 28 日 14 时 50 分许，位于振兴区浪东路 10 号的丹东光水水务有限公司污泥干化间发生一起机械伤害事故，造成 1 人死亡，直接经济损失约 150 万元。

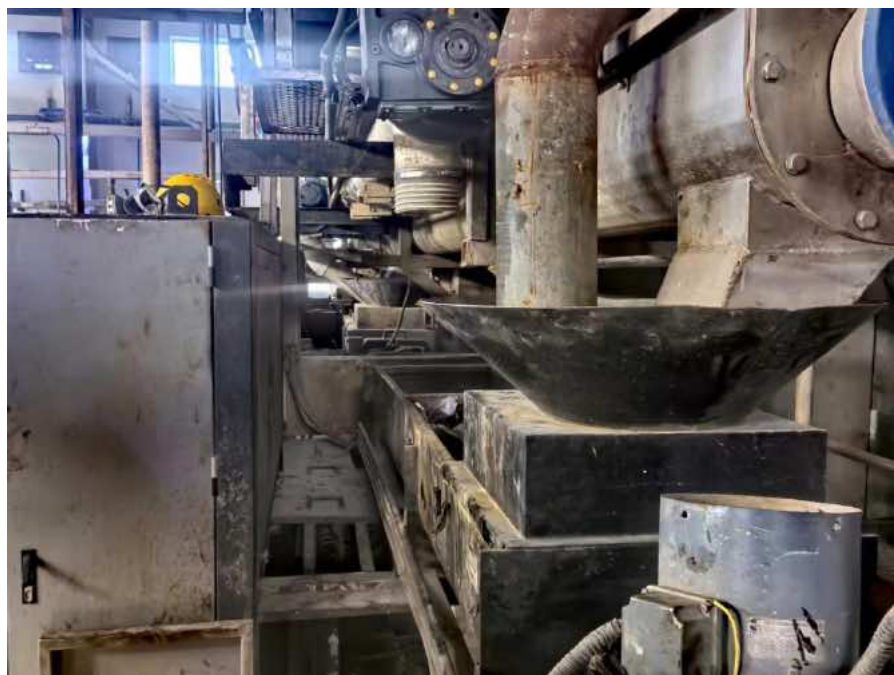
图二 污泥改性混合机

发生事故的污泥改性混合机为 3# 高压带式连续污泥深度脱水机（以下称污泥深度脱水机）的部分设备，长 2.8 米，

宽 0.58 米，U 型槽箱高 0.35 米，设备整体高 1.35 米，主要由减速电机、联轴器、齿轮、桨叶及轴承组成，设备有三个加药口，一个进泥口，上表面设 5 块带压扣的盖板密封。污泥经过进泥口掉落至混合机内，固化剂及改性剂从加药口落入混合机内经桨叶旋转混合后输送至出泥口。

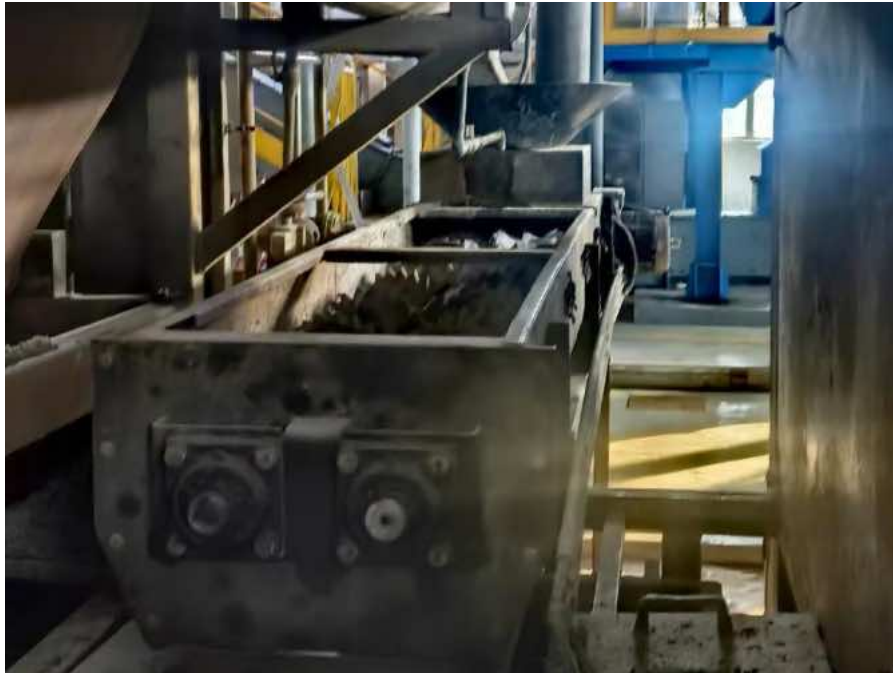
图三 发生事故后的 3#污泥混合机

经现场勘查，事故发生后污泥混合机上的 5 片盖板均不在机器上，曲某的右臂被污泥混合机内的桨叶绞入，他所使用的锤子掉入污泥混合机槽箱底部。

曲某在设备未断电、污泥混合机未放置盖板等不具备安全检修条件下，到该设备处开展相关检修操作时右臂不慎被卷入正在运行的污泥改性混合机中，因伤势过重、失血过多导致死亡。

1. 事故隐患排查治理落实不到位。未建立事故隐患排查治理相关制度，对污泥干化车间 3#污泥改性混合机的事故隐患排查不到位，未及时发现并消除污泥混合机未放置盖板的安全隐患。

理制度，现场安全管理缺失，对作业人员的违章行为未能及时发现和制止；二是从业人员安全意识弱，曲某作为运行班长，未严格执行设备检修“先断电、再作业”的基本安全要求，违章在设备运行状态下进行操作，反映出岗位人员安全意识淡薄、安全规程执行不严，安全教育培训效果未能真正转化为安全行为；三是设备本质安全防护需要进一步强化，涉事污泥改性混合机缺乏有效的安全防护装置或联锁急停功能，人员在设备运行时能够接触到危险部位，暴露出在设备设施的安全设计、维护改造环节对机械伤害风险源头管控尚存不足。这些教训警示，必须坚决压实各方安全责任，狠抓现场管理和隐患整改，强化设备本质安全，才能真正防范类似悲剧重演。

**1. 大连清瑞公司。**作为污泥干化车间的运行维护方，要全面落实企业安全生产主体责任，建立健全并严格执行生产安全事故隐患排查治理制度，确保对作业现场设备设施的日常检查与隐患整改到位。要严格规范现场作业管理，所有检维修作业务必执行“先断电、后作业”规程并实施全程专人监护，坚决杜绝违章操作。要组织全体员工开展有针对性的安全操作规程和应急处置再培训、再考核，切实提升员工安全意识和风险防范能力。

的履约安全考核机制。要组织对全厂机械设备进行安全评估，对缺失或失效的安全防护、联锁装置进行加装或改造，从本质上提升设备安全水平。
