# 洛阳伊川县上善若水保健服务中心“9·6” 一般中毒窒息事故调查报告

（网络公示稿）

2024年9月6日10时55分许，伊川县城关街道上善若水保健服务中心发生一起中毒窒息事故，造成2人死亡，直接经济损失260余万元。

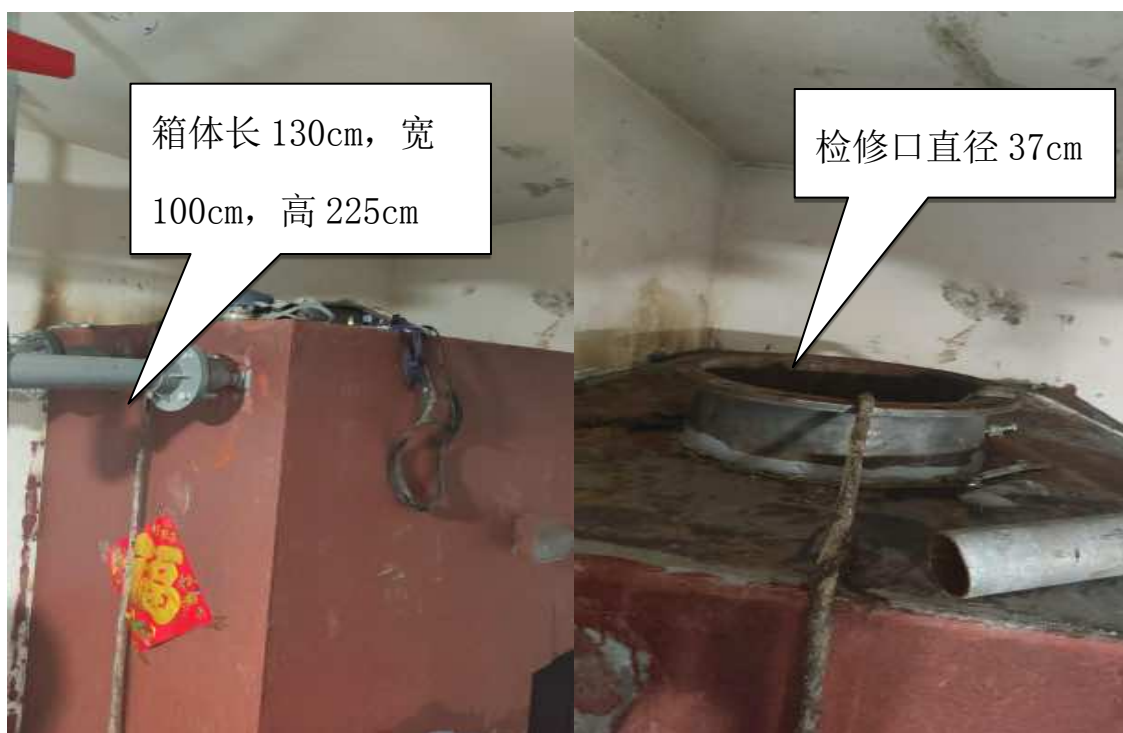
事故设备位于伊川县中中国际 1 单元的负二层供水、排水设备间（以下简称设备间）内，发生事故的设备为 1#污水箱（见图 1）。1#污水箱放置在设备间（见图 2）地上靠南隔墙和 3#污水箱隔墙的拐角位置，箱体顶部距离设备间屋顶 50cm。箱体西侧 30cm 处设置有洗浴用水加热设备和水质预处理设备及管道等。箱体采用厚度 0.6cm 的钢板六面焊接制作，长 130cm，宽 100cm，高 225cm，顶部设置有一个直径 37cm 的检修检查口、两根 PVC 污水进水管、一根 PVC 污水出水管，在底部设置有两根 PVC 出水管和一根钢质污泥排放管。3 根污水出水管分别与 2#污水箱上部和下部连接，污泥排放管在污水箱内与一台功率为 750W 的污水切割泵连接，外部留有 20cm 长的接头用于连接水带排污。箱体内部设置有斜十字交叉角钢用于支撑箱体。

图 1 1#污水箱设备

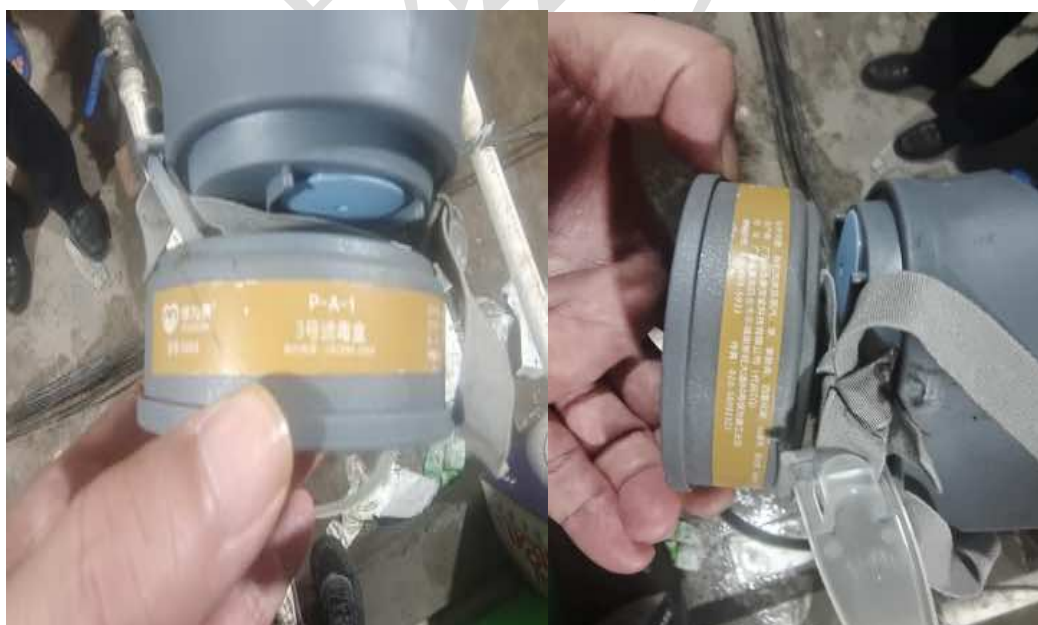
10 时 33 分，胡某瑞和董某强一起上到 1#污水箱上方，然后胡某瑞穿着浴袍，戴着防毒口罩<sup>[1]</sup>（见图 3）从检查口下到污水箱内，箱体底部污泥深约 50cm。董某强在上面拉着软管，试图将水泵拉出箱体，因水泵下面被铁丝固定且在污泥中拉不动，胡某瑞爬到污水箱上方孔口取了钳子，随后用钳子剪断固定泵

[1] 口罩滤毒罐为 3#过滤罐，见附图，主要防护对象是有机气体、蒸汽、苯、苯胺类等。

图3 防毒口罩

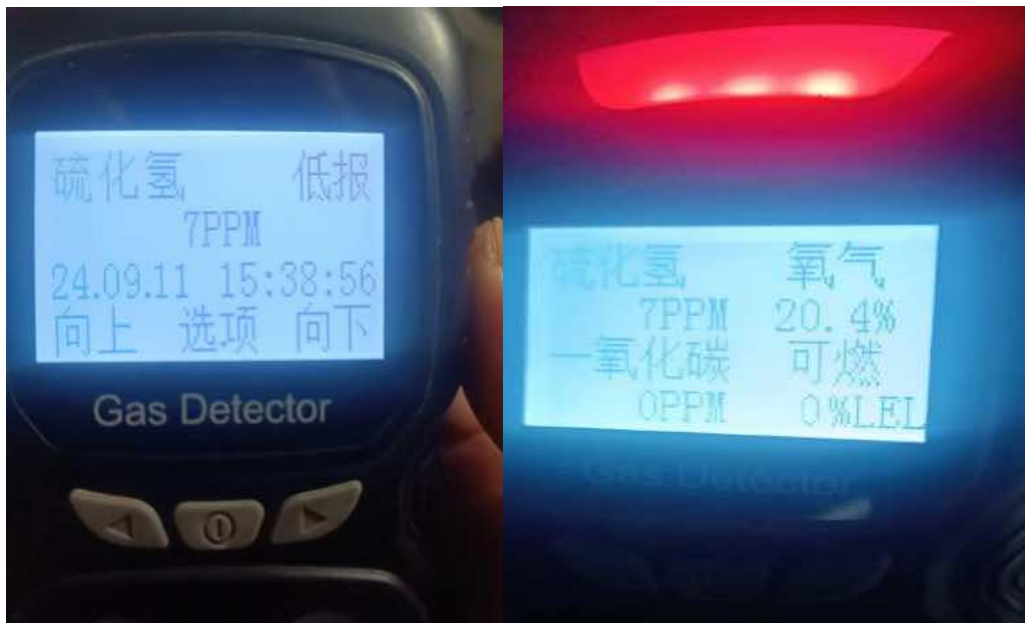
调查组人员采用一台可检测硫化氢、氧浓度、可燃气体、一氧化碳的手持四合一气体检测仪对设备间和 1#污水箱进行检查，在负二层设备间内未检测到有毒有害气体，在 1#污水箱救援入口内 50cm 处未检测到有毒有害气体。调查组人员利用铁锹对 1#污水箱底部的污泥进行搅动，随即监测，硫化氢显示浓度 7PPM（ $10.625\text{mg}/\text{m}^3$ ）（见图 4），超过《工作场所有害因素职业接触限值 GBZ 2.1-2019》第 1 部分：化学有害因素规定的最高容许浓度  $10\text{mg}/\text{m}^3$ 。

图4 检测仪数值
