# 新巴尔虎左旗阿木古郎镇个人违建房“9·25” 一般高处坠落事故调查报告

新巴尔虎左旗人民政府事故调查组

2025 年 10 月

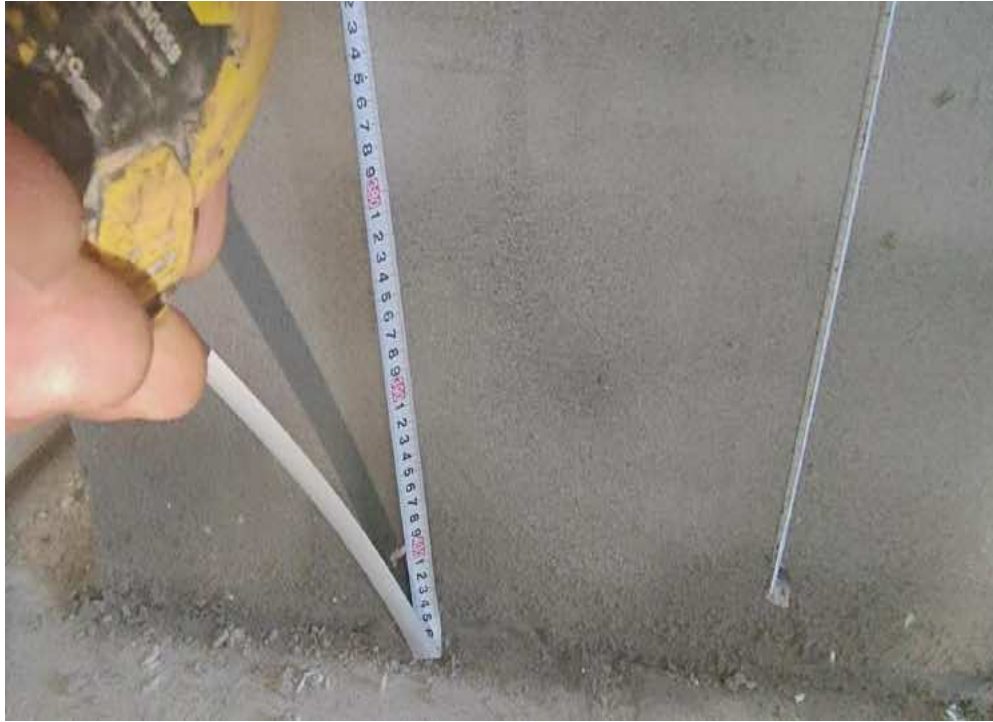
2025年9月25日7时许，胡希良与堂弟胡喜春到达涉事违建房屋准备施工。因亮化施工需在顶棚进行穿管作业，但顶棚预留观察口距离地面较高（实测4.05米，见图1），胡希良与胡

(图1) 顶棚预留观察口距地面高度 4.05 米

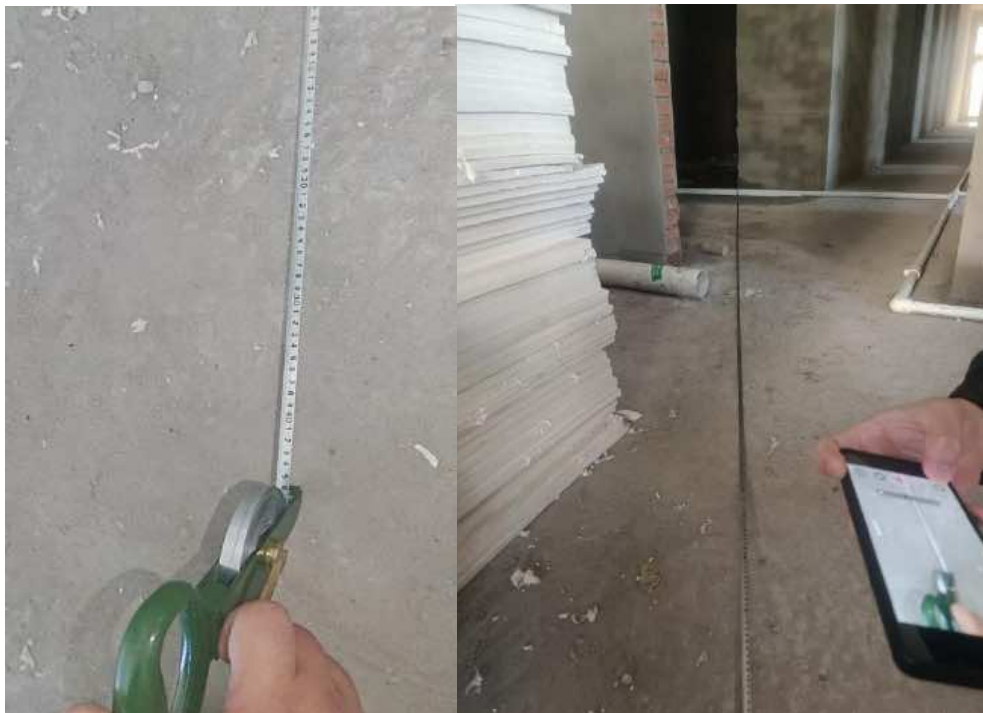
喜春利用现场存放的废弃钢管临时制作了一架梯具。随后胡喜春借助该梯具通过观察口进入顶棚内部，行至距观察口 8.7 米处（见图 2）时，因双层钢夹苯板断裂坠落到地面。

2. 顶棚施工人员不了解屋面结构受力情况，在方钢梁之间对接双层钢夹苯板，未能保证双层钢夹苯板充分受力，导致人员在顶棚施工时从对接处坠落。

最终结论：该房屋顶棚结构不满足上人承重要求。

(图2) 观察口地面距坠落地点 8.7 米
