# 龙岗平湖新木一路 2 号 “9·26” 一般触电受伤事故调查报告

龙岗区政府事故调查组

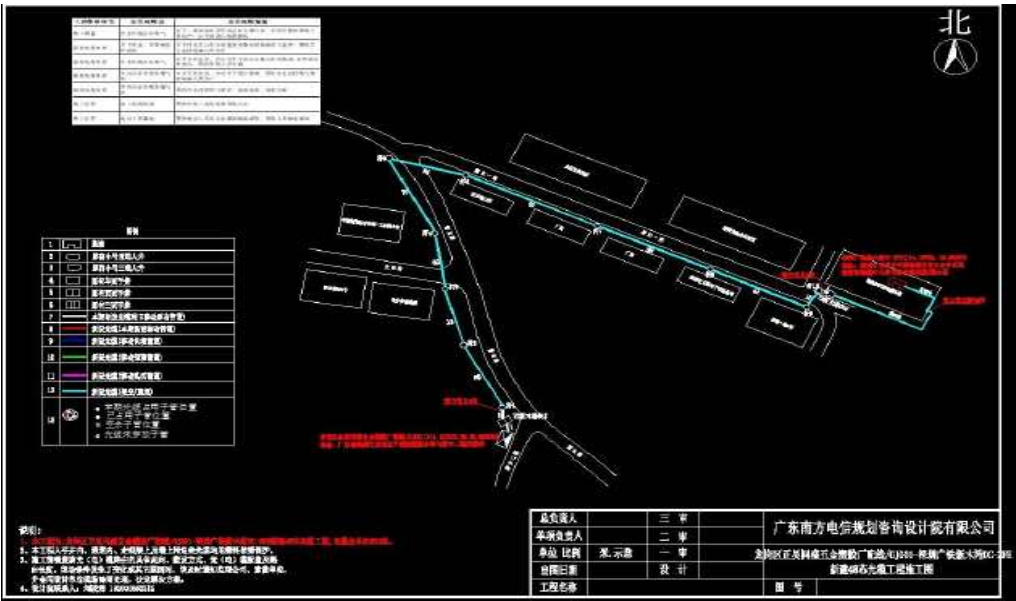
图 1 涉事工程施工图

者朱某友在内 5 名作业人员。施工主要内容为 48 芯通信光缆铺设，铺设起点为龙岗区平湖街道新木路 219 号“龙岗区正昊同盛五金塑胶厂配线/GJ001”光交箱，终点为铁海多式联运综合楼天面的广铁新木基站，途经新木一路 2 号铁皮房屋面，全长约 650 米，工程总费用约 1170 元。

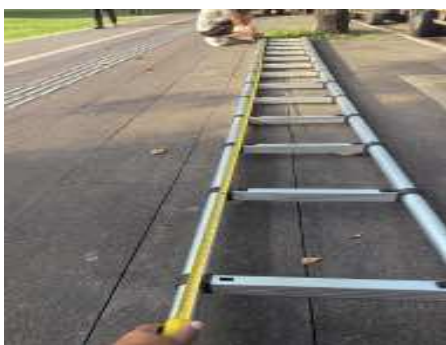
图 2 涉事绝缘梯长度

1. 事发时朱某友使用的伸缩绝缘梯长约 5.2 米，梯子底部绝缘套破损。

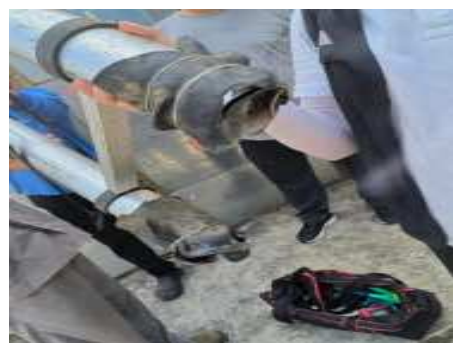
图 3 涉事伸缩梯绝缘套破损

朱某友站在铝合金梯上将光缆固定在电线杆上，手部触碰到绝缘层破损的带电导线，电流流经绝缘套破损的铝合金梯与大地形成回路，致使朱某友触电后坠落受伤。

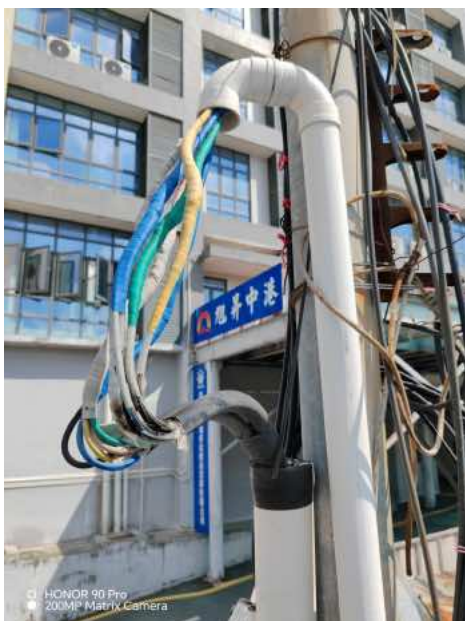
图 4 破损强电线路

2. 固定光缆的电线杆上存在强电线路，线路绝缘破损，铜芯裸露。经现场测试，对地电压有 206.4V 危险电压。

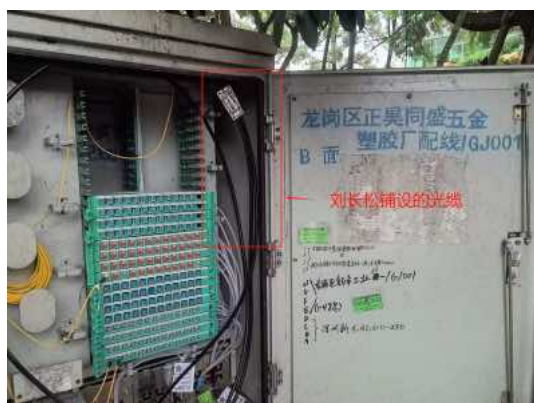
图 6 起点光交箱

3. 刘某松在起点中国移动光交箱和终点基站仅预放了光缆，未进行接线处理。
