# **重庆渝汇智能消防工程有限公司**

## **“6·26”触电事故调查报告**

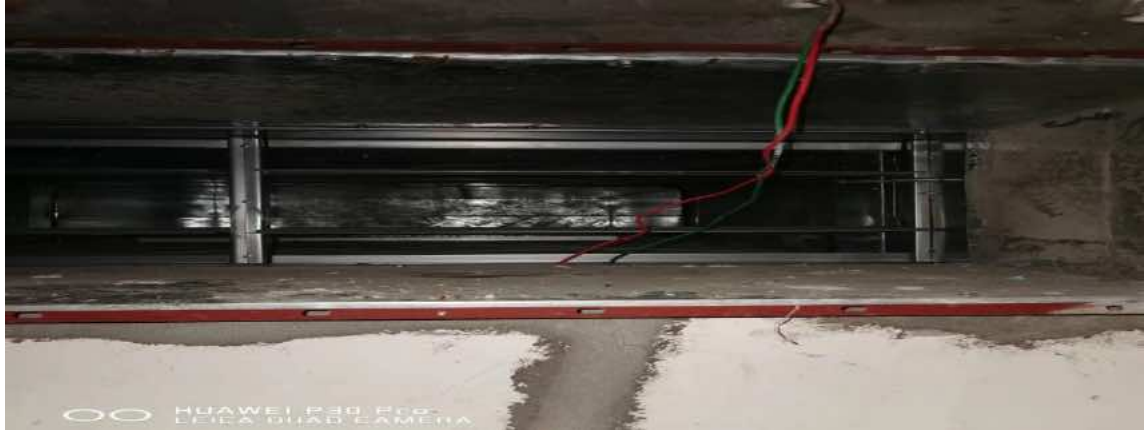
**(图一)**

**经现场勘查询问，查阅资料，调查取证和分析论证。2022年6月26日14时许，宋明华在按照公司提供的图纸进行风机管设备安装作业时，未对风机房墙壁孔洞内的裸露照明电线进行断电和采取保护措施，在作业中将裸露的照明电线戳破导致触电；事发时风机房只有宋明华一人在从事电机设备安装作业，现场无安全管理人员，没有监控设施，也没有其它同事，宋明华被电击的第一时间无现场目击者，其违章作业及被电击后未能被及时发现。**

**组认定：宋明华安全意识淡薄，未严格遵守公司制定的操作规程作业，未采取断电措施和电线保护措施冒险作业，致使被裸露且漏电的电线及带电的设备电击死亡，导致事故发生。**

**（一）事故单位重庆渝汇智能消防工程有限公司要深刻反思事故教训，严格落实企业安全生产主体责任，建立健全安全生产管理制度；要严格制定日、周、月安全检查工方案并组织实施，强化安全技术交底；加强安全教育培训，严格施工现场安全检查和隐患排查，督促从业人员严格执行本单位的安全生产规章制度和安全操作规程，完善改正各级现场管理人员和从业人员标准，加大监控管理措施。**
