# 东莞黄江田美南区工业园“4·6” 一般起重伤害事故调查报告

东莞市政府事故调查组

2023 年 8 月

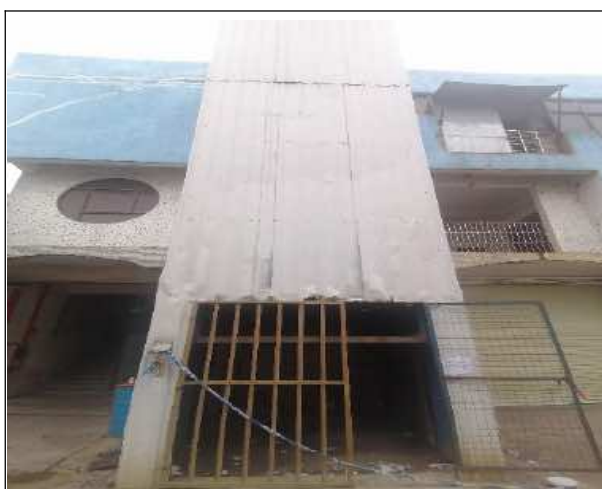
图 4 一层东侧进出门

涉事设备供货合同列明设备为“油缸链条液压升降作业平台”，该设备紧挨建筑物外墙空地安装，为3层3站结构，简易井道高约11米，用镀锌板围蔽而成；井道在第1层东侧面设有

进出货门（图 4），2 层和 3 层西侧设有层门，通过该门货物可进入房屋内部，所有层门均已上锁（图 5）。井道未设检修门，未设底坑，“货厢”直接停靠在 1 层水泥地面上（图 6）。所谓“货厢”由钢板作底板，两边焊接的护栏（非进出门方向）组成（图 7）。

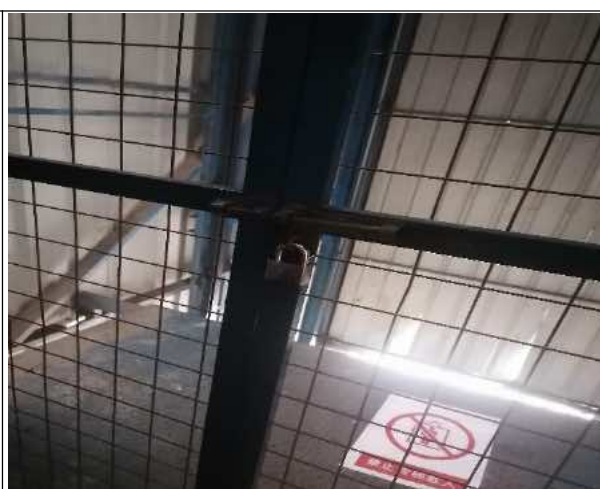
图 5 层门上锁<sup>[1]</sup>

[1]事故发生后，集源公司应黄江镇政府要求对事故现场管控，在使用铁马围蔽涉事设备外围、锁闭涉事设备的同时，在涉事设备上粘贴了警示标识（图 5、图 13、图 14），防止有人冒然进入引发次生事故。

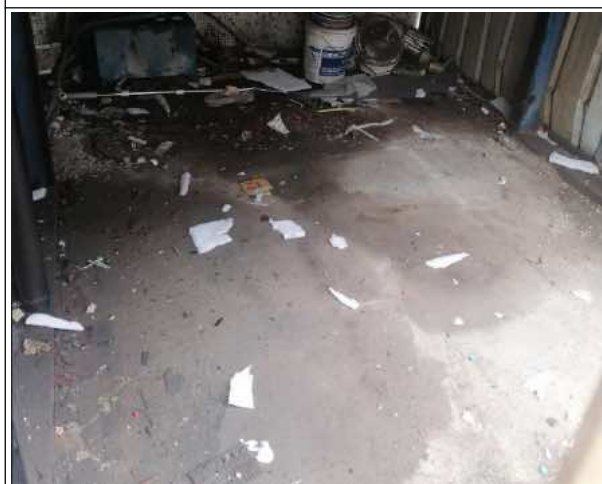
图 6 水泥地面

| 项 目 | 强制要求 | 实际情况 | 是否存<br>在隐患 |
|---|---|---|---|
| 井道底坑设施及底坑空间 | 详见《简易升降机安全规程》。 | 未设底坑及其配套装置。 | 存在 |

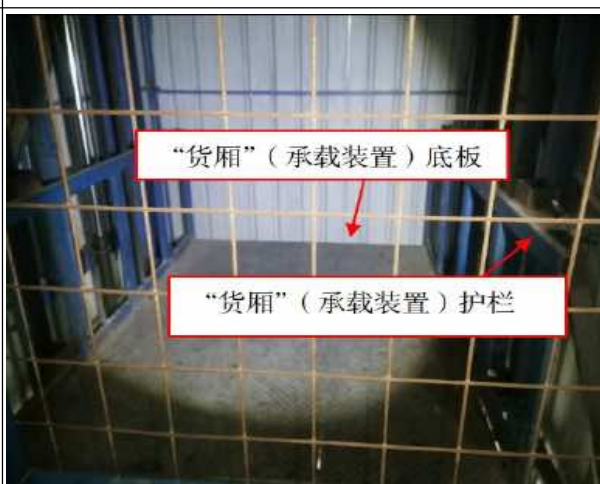
图 7 “货厢”组成

| 项 目 | 强制要求 | 实际情况 | 是否存在隐患 |
|---|---|---|---|
| 货厢结构 | 简易升降机的货厢应是刚性结构，除了货厢门、通风口以及必要的检修窗外，货厢其他表面应封闭。货厢不得采用平板、平台等形式。 | 货厢采用平板形式，没有封闭。 | 存在 |

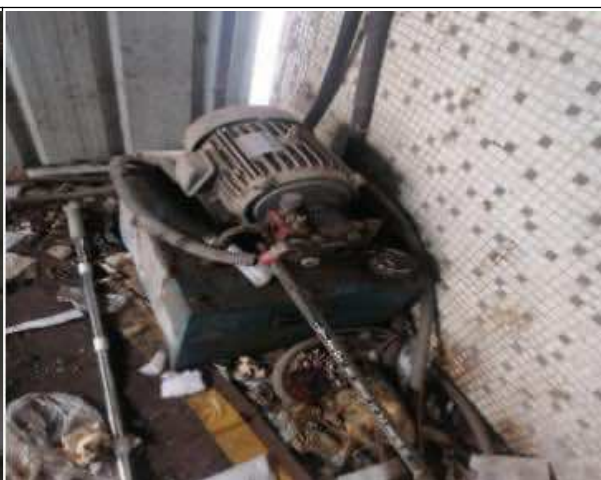
图 9 液压站

液压站安装在井道内第 1 层地面西侧墙边位置（图 9），液压站包含油箱、油泵、电机、加油口（含过滤网）、溢流阀、节流阀、手动下降阀，油泵出口连接一油管，油管由三通接头再连接 2 个油管，2 个油管连接两个液压缸。现场观察到液压站、连接管路、液压缸，未发现漏油现象。

| 项 目 | 强制要求 | 实际情况 | 是否存在隐患 |
|---|---|---|---|
| 液压油箱 | 油箱应设有显示最高和最低油位的液位计。 | 未见液位计。 | 存在 |
| 液压泵站 | 液压泵站应设有压力指示，压力表的量程不应小于额定工作载荷时压力的 150%。 | 未见压力指示。 | 存在 |
