# 坡头区坡头镇塘尾村委会塘尾村“11·20” 一般触电事故调查报告

编制单位：坡头区人民政府事故调查组

编制日期：2026年3月6日

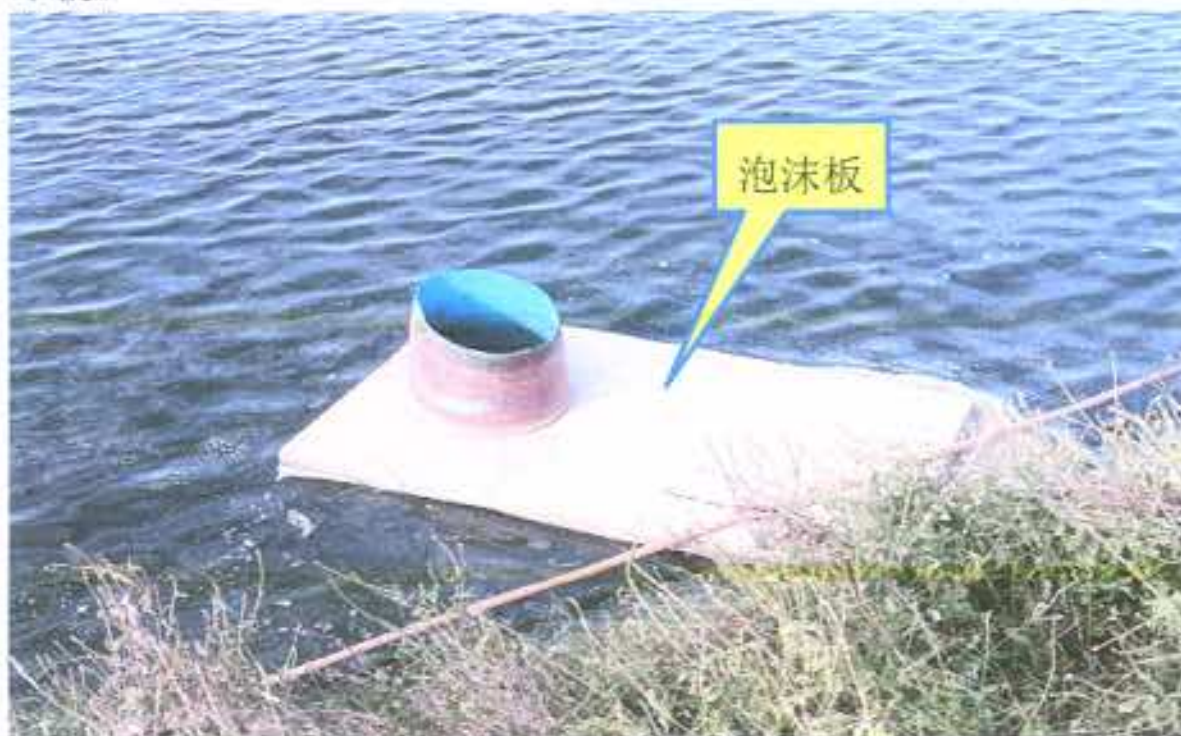
图 2 泡沫板的情况

陆某勇独自乘坐泡沫板（图 2），开始在 A6 号鱼塘泼洒药物消毒，随后通知其妻子罗某敏启动增氧机。该鱼塘内共有 6 台增氧机，其中 2 台已拆除、1 台已损坏，罗某敏未开启该 3 台增氧机的开关，将其余可正常使用的增氧机全部开启。操作完毕后，罗某敏前往调料区，将虾料倒入调料机内，约 30 分钟后返回虾塘附近，发现陆某勇已不见了，池塘水面上飘着他刚才乘坐的泡沫板。

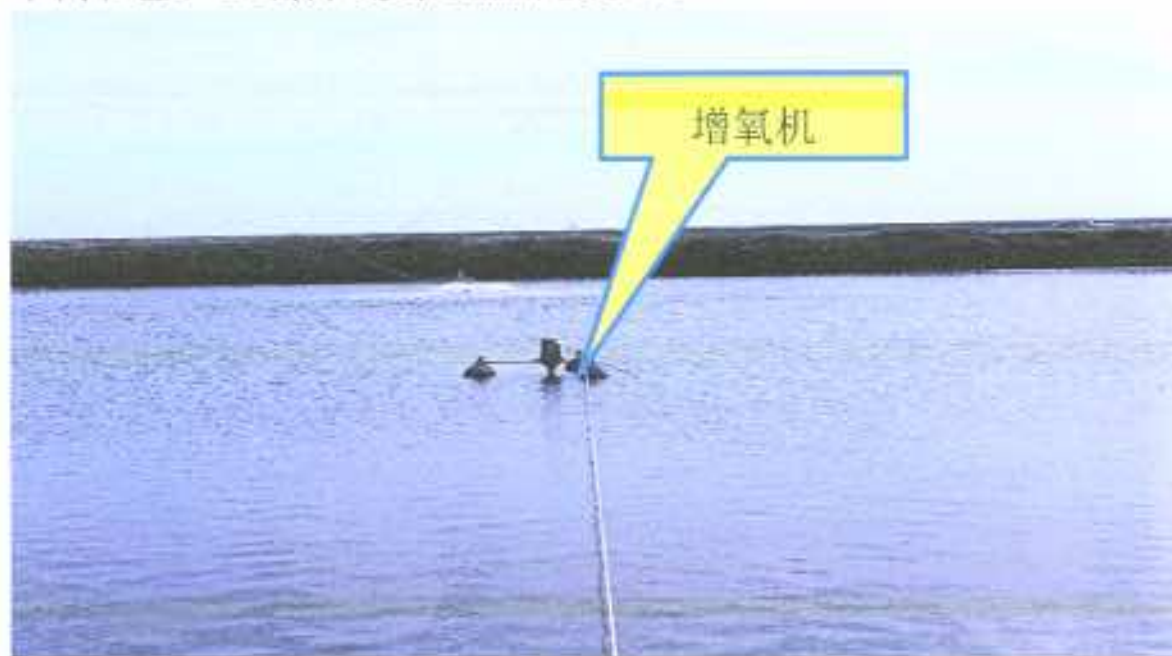
图3 事发地点示意图

陆某勇发生触电事故被发现时，手脚搭在增氧机的塑料浮球上，脸部向下浸在水里。涉事的增氧机位于A6号鱼塘靠近北岸中间位置，距离岸边约15m（图3）。

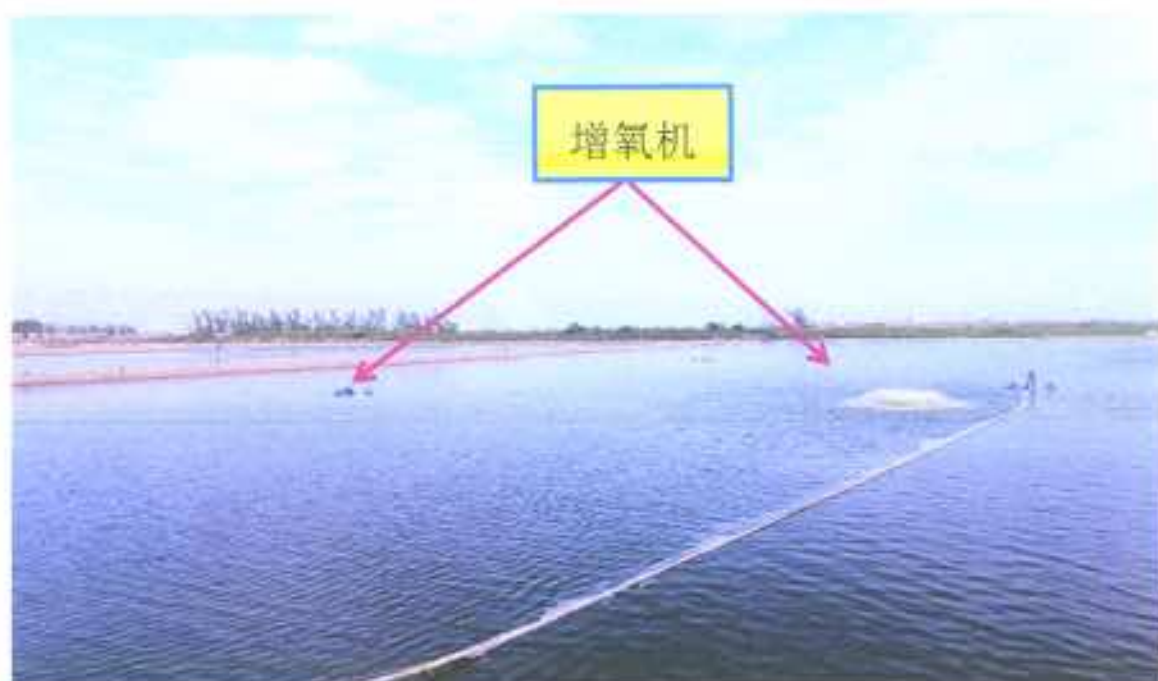
图 4 增氧机的分布

A6 号鱼塘内原本设置了 6 台增氧机，这些增氧机分成 2 排均匀布置，平行于鱼塘的 2 条长堤，且距离岸边约 15 米（图 4）。增氧机通过缆绳横跨鱼塘进行固定：每两台为一组，用缆绳串连起来，并拉紧固定在两边的堤坝上，以防止设备移动。

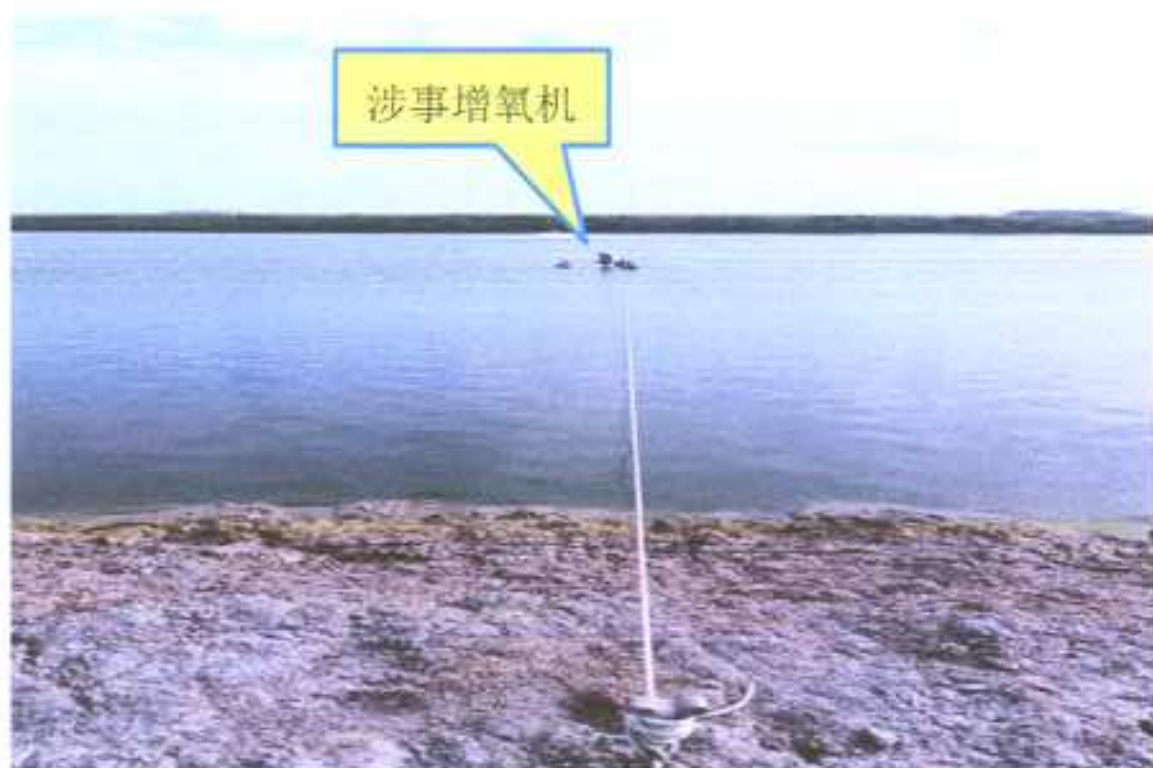
图 5 增氧机固定的情况

事发时，这 6 台增氧机中已有两台被拆除，一台处于损坏状态。那台损坏的增氧机位于北面一排的中间位置，它通过缆绳与另一台增氧机串联，分别固定在南、北两侧的堤岸上，距离堤岸同样约为 15 米。事发前，该增氧机因损坏已停止工作，但并未拆下送修，仍留在鱼塘内，连接它的电缆也未被解除（图 5）。陆某勇发生触电事故时所接触的，正是这台设备。

2. 涉事增氧机已经发生故障损坏，专家组推测其内部与表面金属之间的绝缘损坏，在通电的情况下，表面金属带电，其断路电流又未能导致出口的空气开关跳闸。因此，当陆某勇不慎接触涉事增氧机的表面，导致发生触电事故。

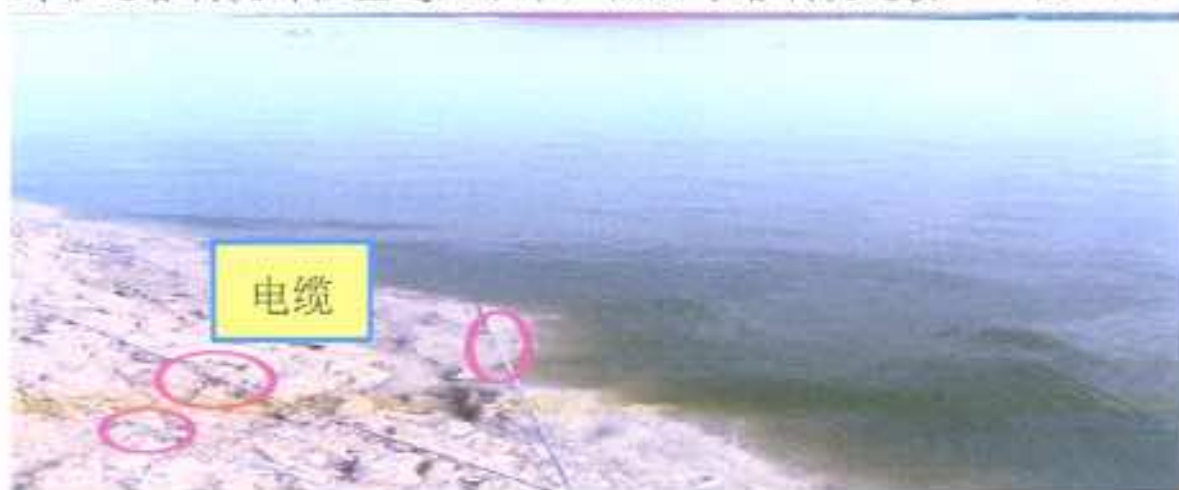
图 6 电缆敷设的情况

6 台增氧机的供电均由 3 芯电缆提供，均从设置在 A6 鱼塘的西北角堤坝上的临时开关箱出线，电缆沿着堤坝的表面敷设，到靠近增氧机的位置进入水中，然后与增氧机连接。（图 6）。

3. 出线电缆是3相三芯电缆，从开关箱出线开关出来就未接地线（pe）。因此涉事增氧机未保护接地，当人体接触到设备带电的金属表面时，导致发生触电事故<sup>[1]</sup>。

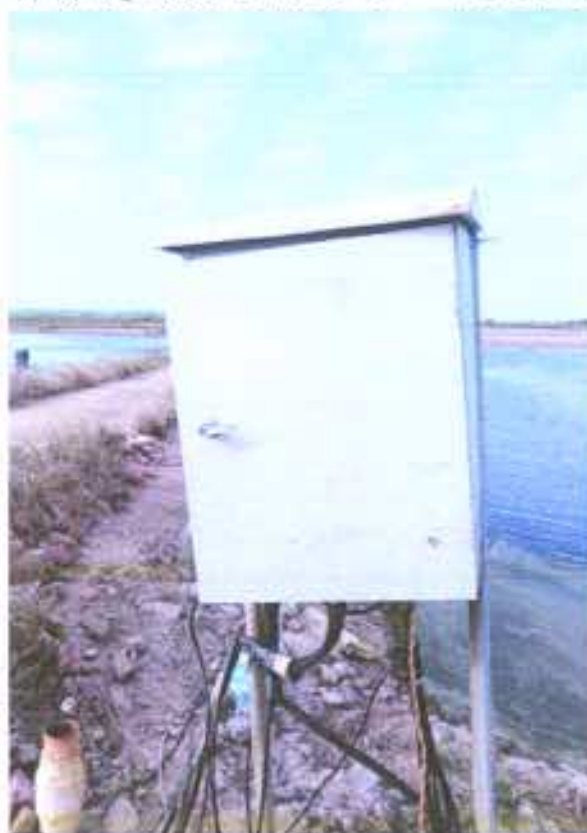
图 7 开关箱的外观

经专家现场勘验发现用电安全管理存在隐患：一是增氧机的电缆未采取防机械损伤的措施，未套 PVC 管保护。二是各增氧机和其他设备的出线电缆均采用 3 芯电缆，只接三相电源，未接地线（pe）。三是开关箱未设置安全警示标志（图 7）。四是开关箱壳体未设置保护接地。五是开关箱内的开关均未设置末端漏电保护器和各供电回路标识。六是 A6 号鱼塘有 2 台增氧机已经拆除检修，有 1 台已经损坏，等待检修，但在开关箱内相应的开关没有挂牌“设备检修，请勿合闸”，也没有解开相应的电缆，这样易造成误合闸送电，导致事故发生（图 8）。

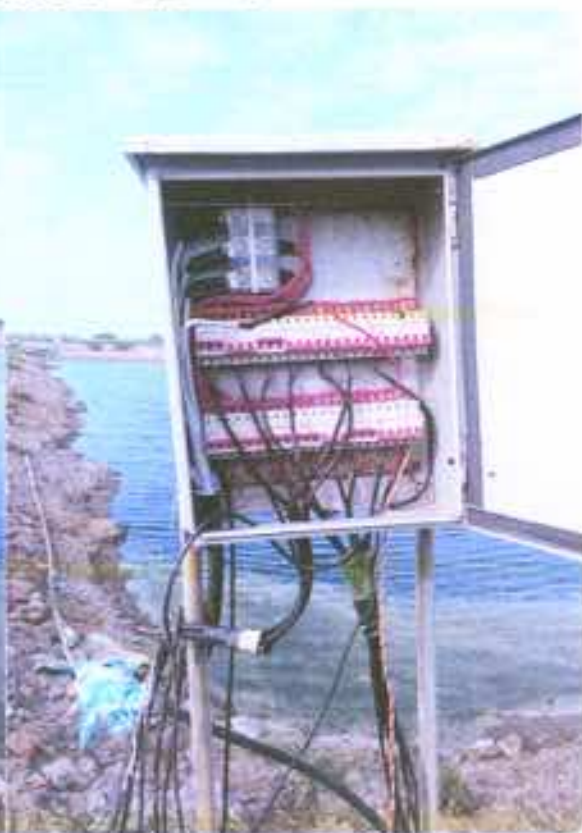
图 8 开关箱内部的情况

4. 涉事增氧机开关出口未设置末端漏电保护器，当陆某勇接触到增氧机带电的金属表面时，发生漏电且未能及时切断电源，导致发生触电事故<sup>[2]</sup>。
