# **“8·21”福田区腾飞工业大厦死亡事故 调查报告**

2019年8月21日9时46分，位于深圳市福田区桃花路6号腾飞工业大厦发生一起高坠事故，造成1人死亡。

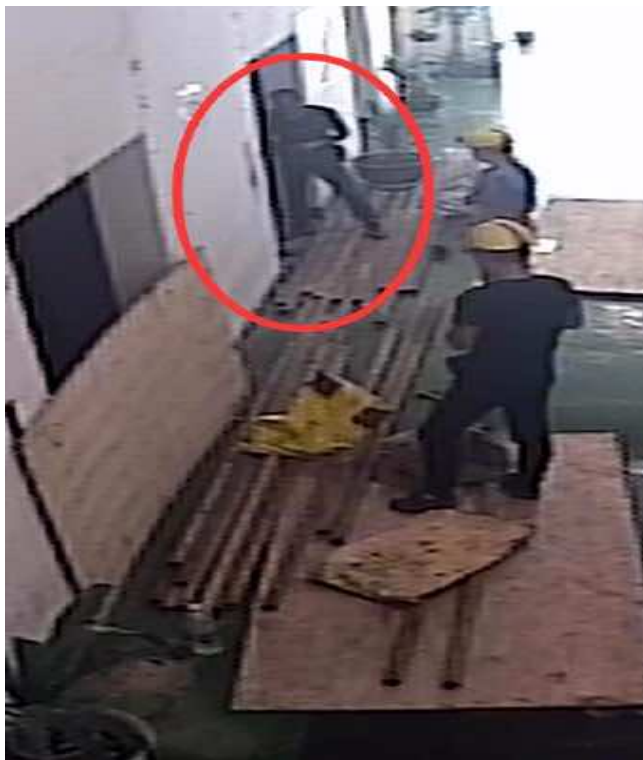
孙某金作业前（未佩戴安全带）

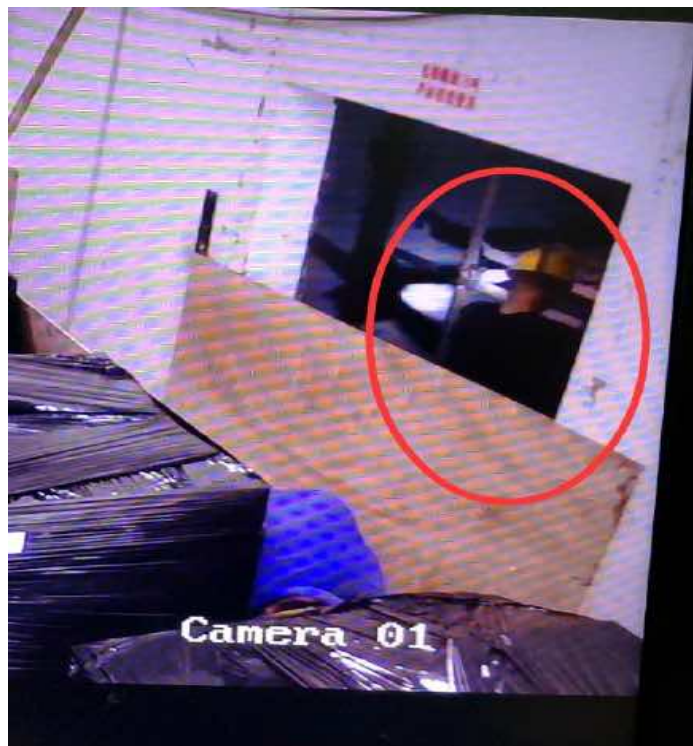
孙某金作业中（未佩戴安全带）

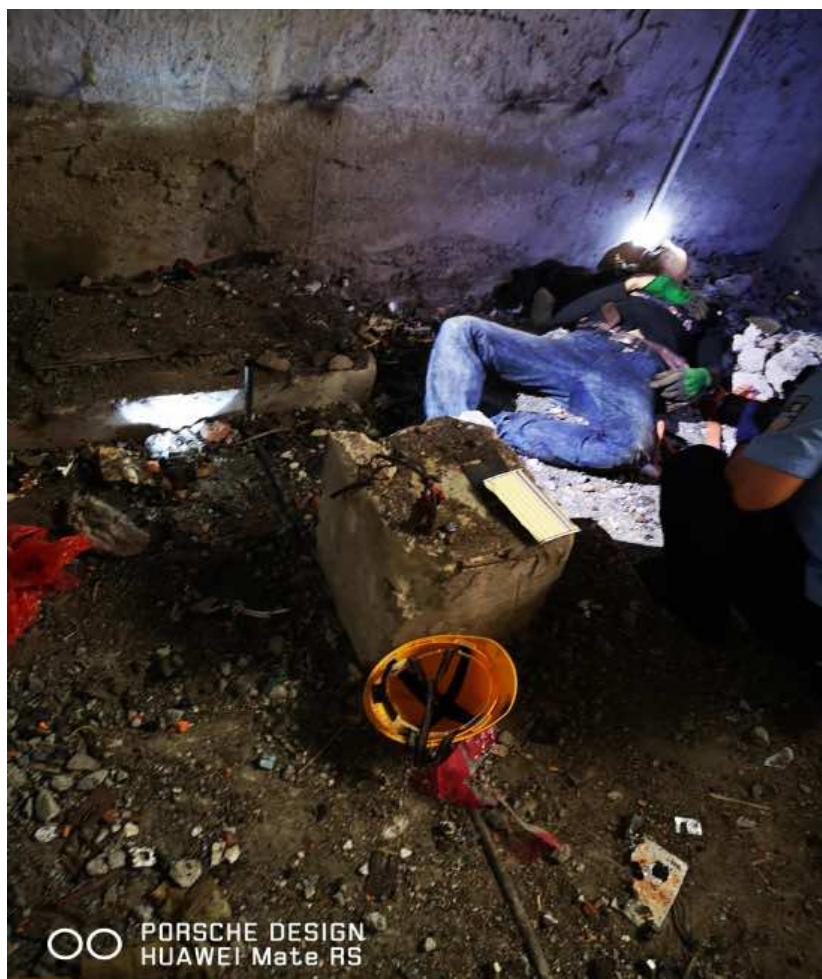
孙某金事发后（未佩戴安全带）

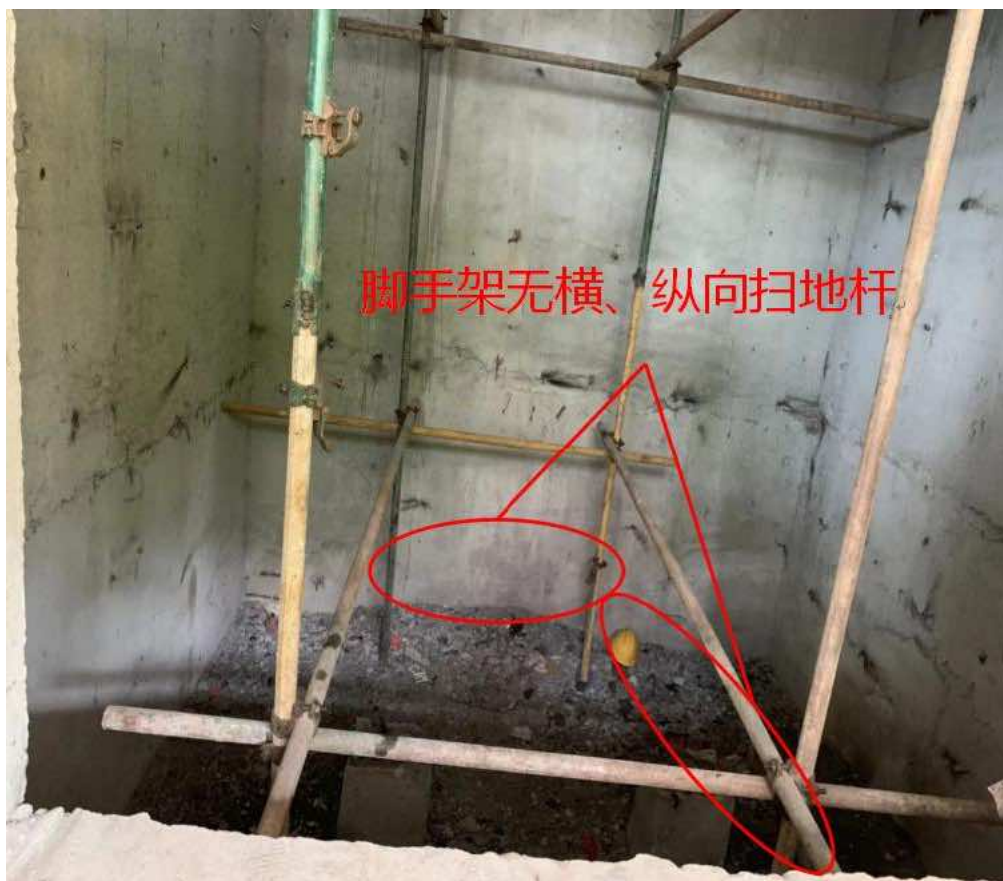
1、脚手架无纵、横向扫地杆。

脚手架必须设置纵、横向扫地杆。纵向扫地杆应采用直角扣件固定在距钢管底端不大于 200mm 处的立杆上。横向扫地杆应采用直角扣件固定在紧靠纵向扫地杆下方的立杆上。

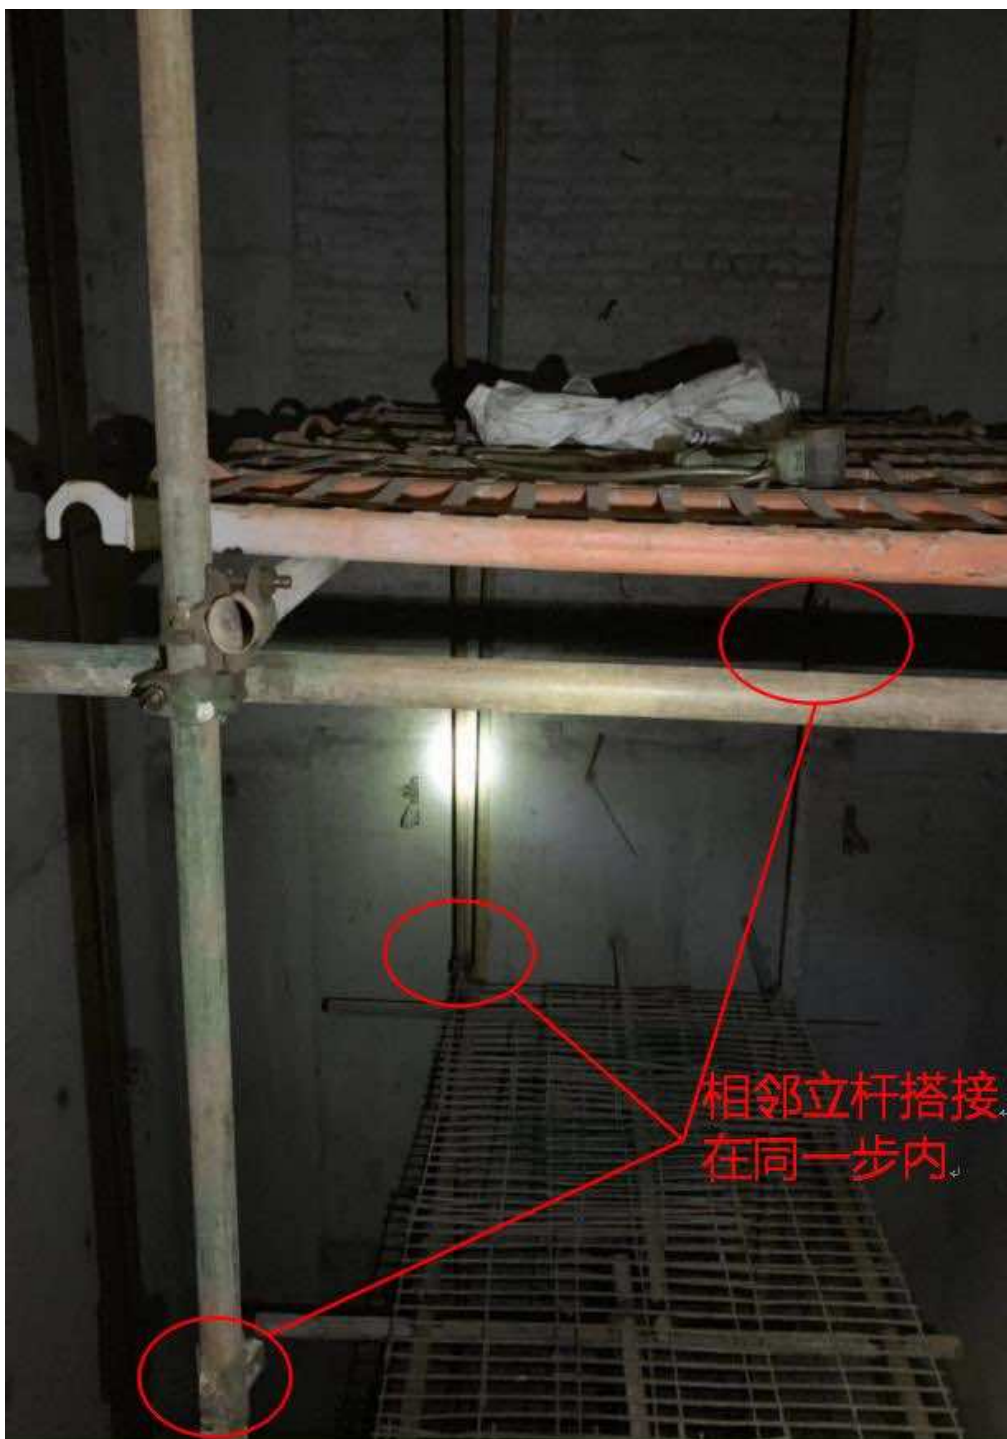
## 2、相邻立杆搭接在同一步内。

脚手架立杆的对接、搭接应符合下列规定：当立杆采用对接接长时，立杆的对接扣件应交错布置，两根相邻立杆的接头不应设置在同步内，同步内隔一根立杆的两个相隔接头在高度方向错开的距离不宜小于 500 mm；各接头中心至主节点的距离不宜大于步距的  $1/3$ 。

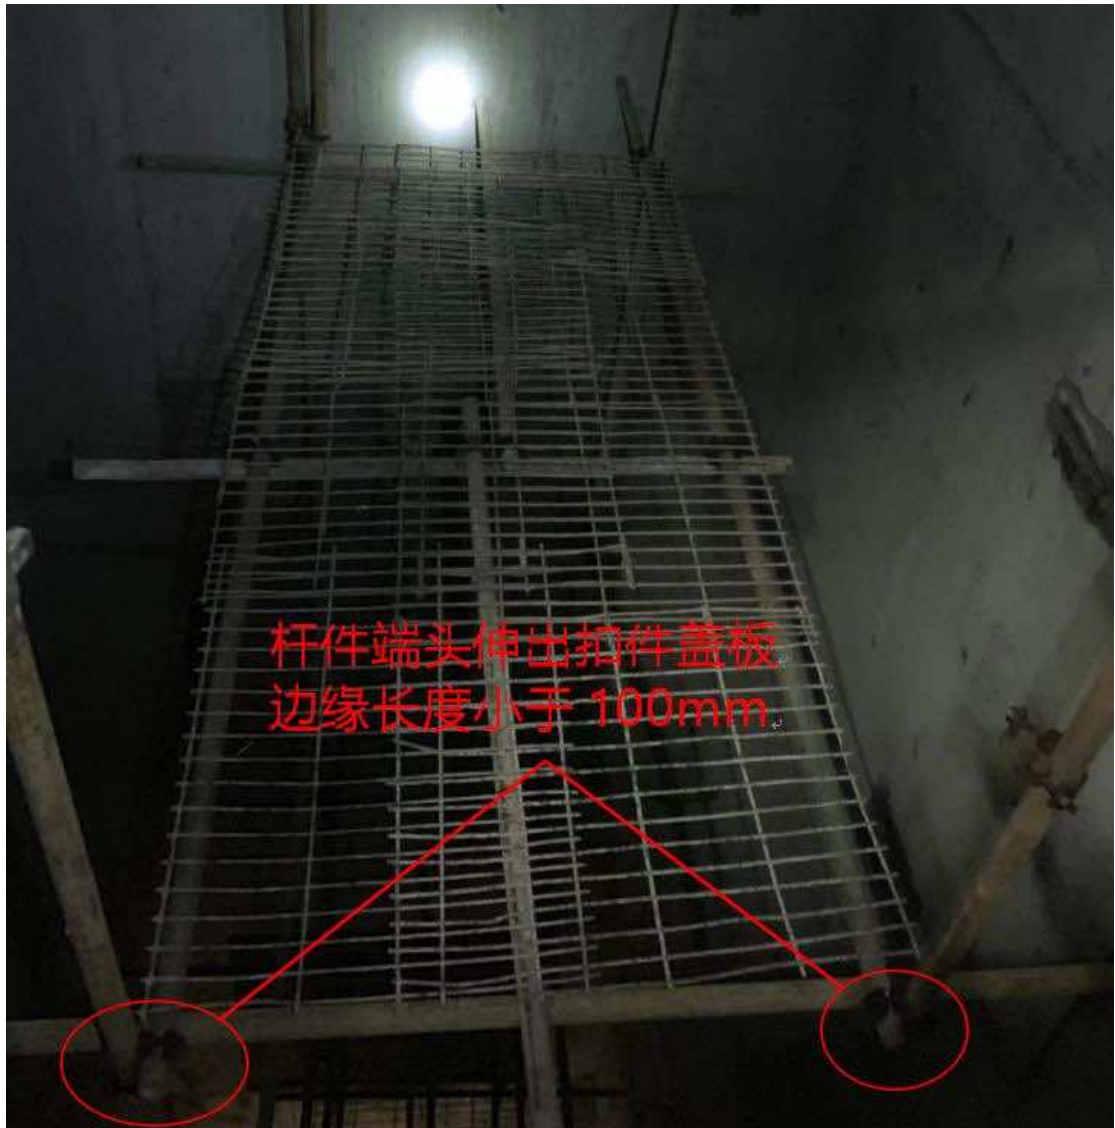
3、杆件端头伸出扣件盖板边缘的长度小于 100mm。

扣件安装应符合下列规定：各杆件端头伸出扣件盖板边缘的长度不应小于 100mm。

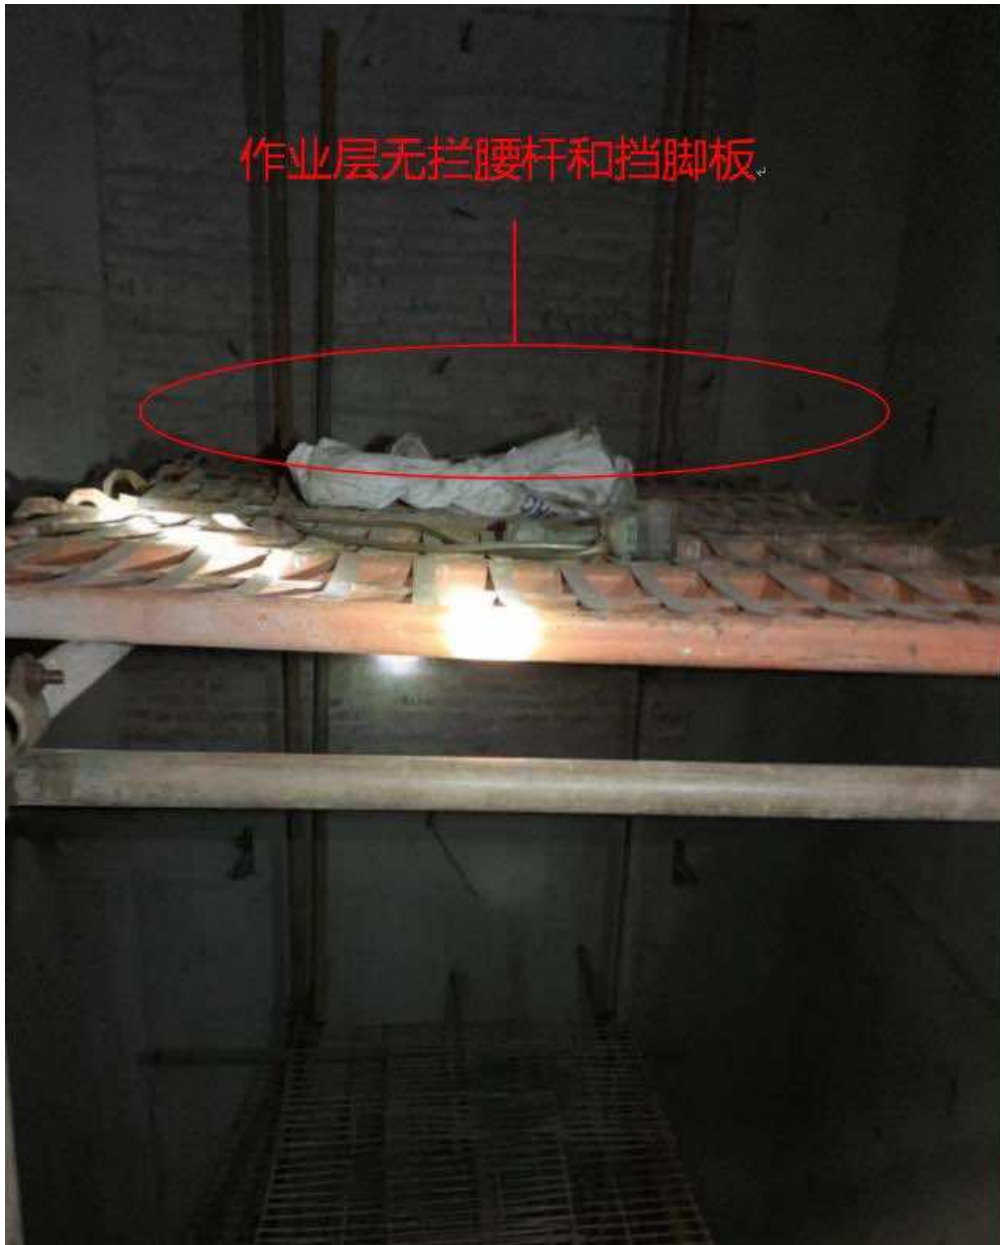
4、作业层无拦腰杆和挡脚板。

作业层、斜道的栏杆和挡脚板的搭设应符合下列规定：  
栏杆和挡脚板均应搭设在外立杆的内侧；上栏杆上皮高度应为 1.2m；挡脚板高度不应小于 0.18m；中栏杆应居中设置。

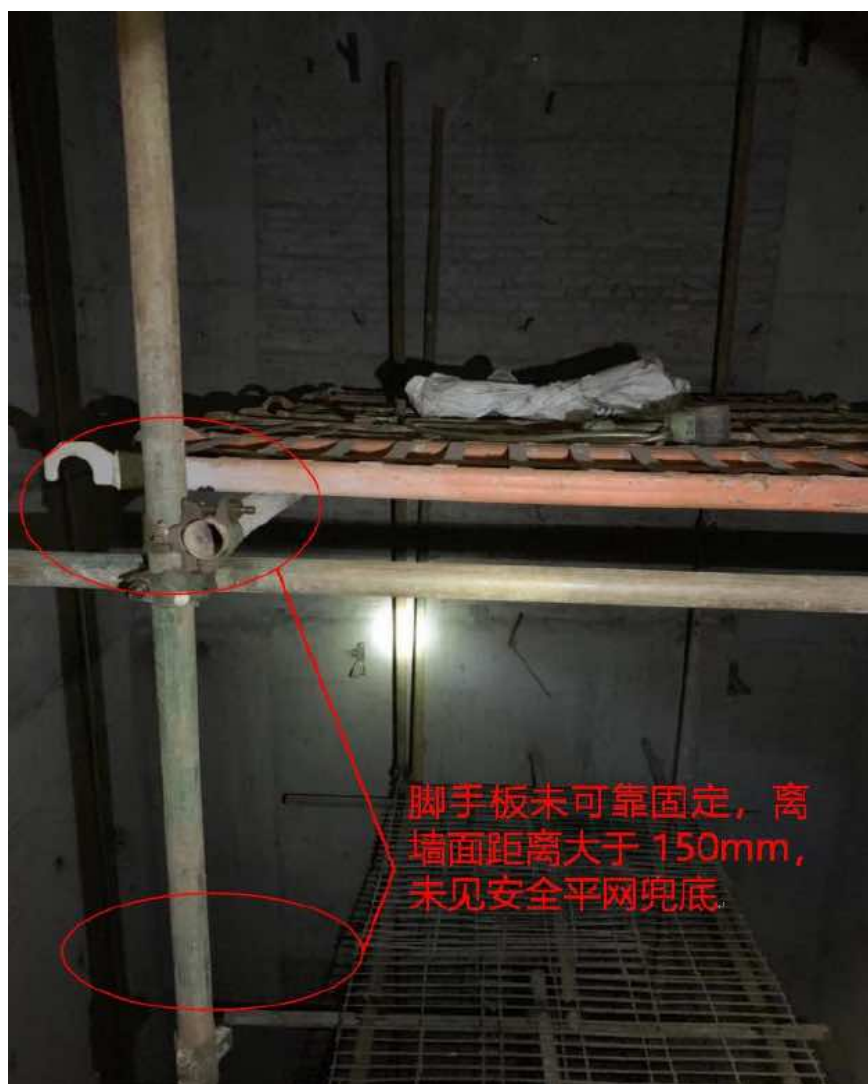
5、脚手板未可靠固定，离墙面的距离大于 150mm，未设置安全平网兜底。

脚手板的铺设应符合下列规定：脚手板应铺满、铺稳，离墙面的距离不应大于 150mm。脚手板应铺设牢靠、严实，并应用安全网双层兜底。施工层以下每隔 10m 应用安全网封闭。
